工程施工查核改善對策及結果表

標案名稱：0000工程（混凝土完成面蜂窩缺失改善範例一）

查核日期：00年00月00日

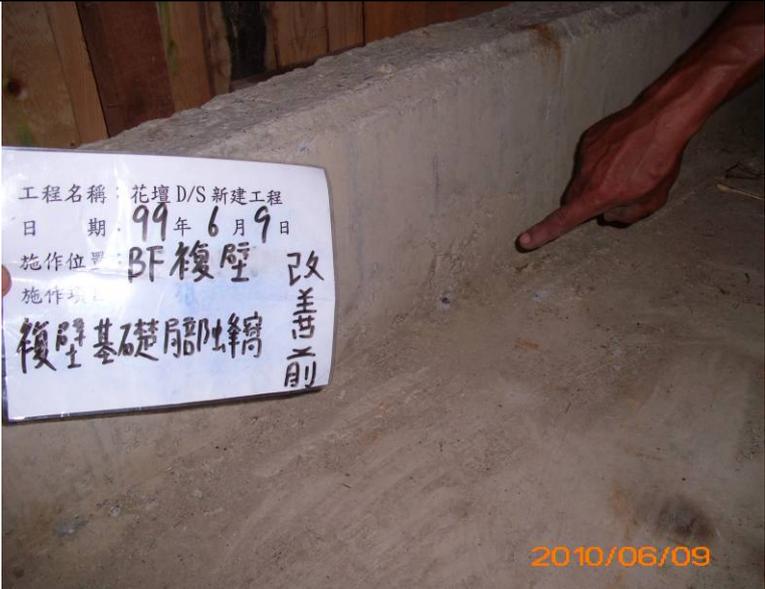
<p>說明：(改善前情形)</p> <p>地下室外牆複壁基礎混凝土局部有蜂窩或孔洞產生</p> <p>照片一</p>

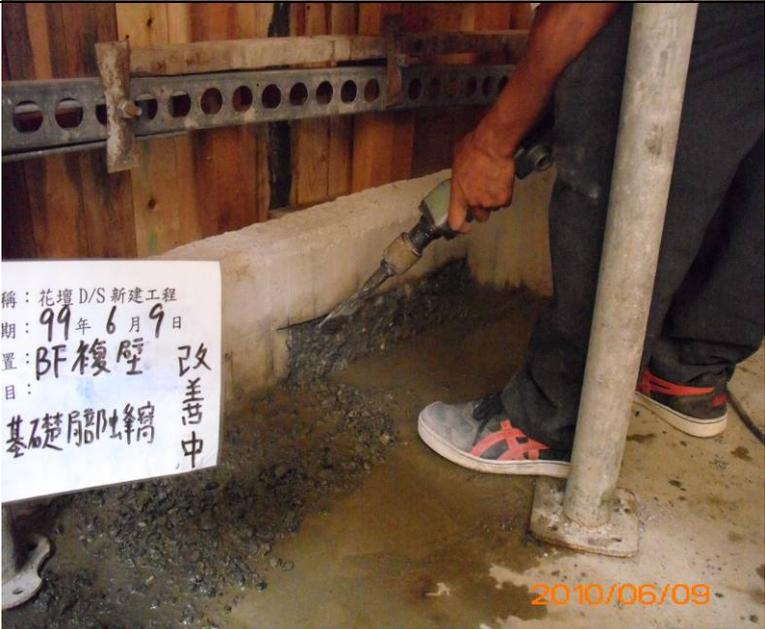
<p>說明：(改善中作法)</p> <p>以人工進行鑿除缺陷及鬆散混凝土，修補面清除乾淨並濕潤</p> <p>照片二</p>

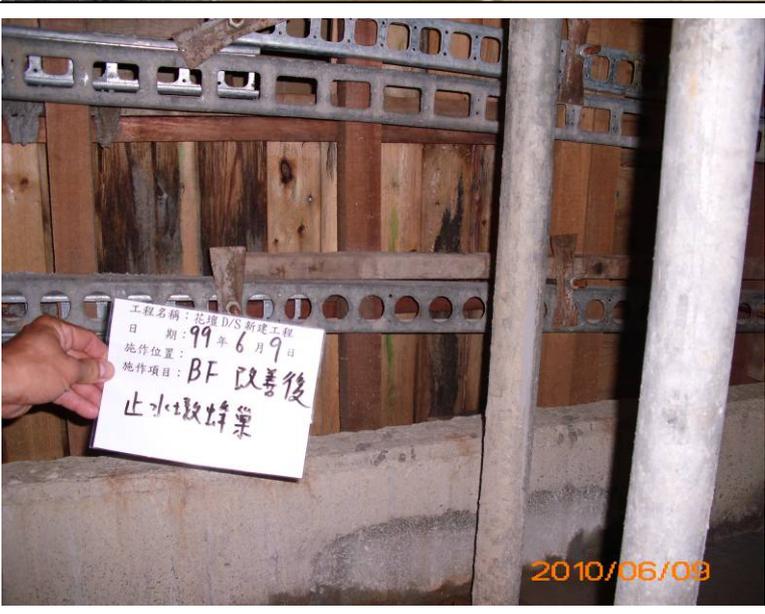
<p>說明：(改善後)</p> <p>以同配比水泥砂漿修補完成</p> <p>照片三</p>
