工程施工查核改善對策及結果表

標案名稱：○○○○工程（混凝土完成面滲水產生白華缺失改善範例二）

查核日期：00年00月00日

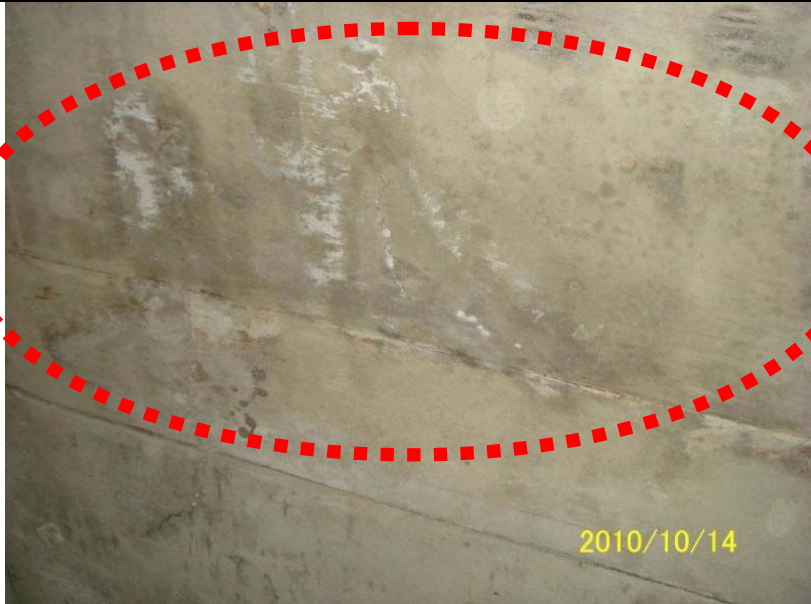
缺點事項	改善對策及結果 (附佐證文件及照片請註明)	完成日期	備註 (未完成者請說明)
11. 地下室東南邊頂版混凝土澆置及養護不合規範，塑性收縮造成數處裂縫，有滴、漏水及輕微白華痕跡，另西側電纜涵洞頂版局部有龜裂情形。 (5.01.02，扣2點)	<p>一、缺點原因分析： 本項缺失造成原因，經專任工程人員評估後，判定應為混凝土乾燥收縮造成裂縫。</p> <p>二、改善措施： 本項缺失稽核發現後，經專任工程人員進行分析後，屬於細小之裂縫，應先注入止水材料止住漏水後，再於細小裂縫表面以環氧樹脂修補。</p> <p>三、預防對策： 加強訓練現場施工人員教育，於爾後混凝土澆置時應確實搗實，澆置後應依契約規定加強養護，並應加強巡察如有裂縫產生，應立即按照標準流程、使用標準材料養護及修補，以防止缺失產生。</p> <p>四、改善結果： 現場裂縫均依照標準流程、使用標準設備、材料修補。 詳附件 A-11</p>		
承包商	監造單位	主辦機關	
(工地負責人核章)	(工地負責人核章)	(機關首長核章)

<p>說明： 11. 地下室東南邊頂版混凝土澆置及養護不合規範，塑性收縮造成數處裂縫，有滴、漏水及輕微白華痕跡，另西側電纜涵洞頂版局部有龜裂情形。 (5.01.02)</p>

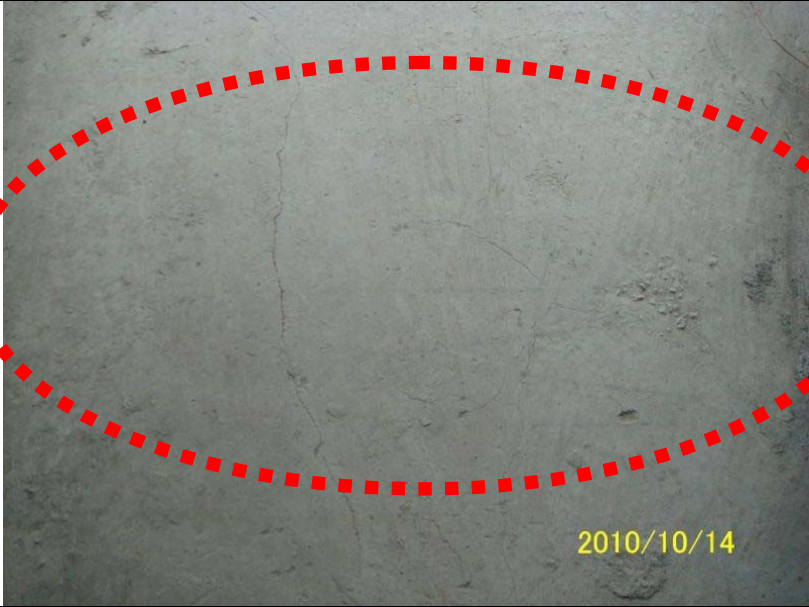
<p>說明： 11. 地下室東南邊頂版混凝土澆置及養護不合規範，塑性收縮造成數處裂縫，有滴、漏水及輕微白華痕跡，另西側電纜涵洞頂版局部有龜裂情形。 (5.01.02)</p>
