工程施工查核改善對策及結果表

標案名稱：○○配電管路工程（預鑄人孔結構體壁面結合之界面，平整度欠佳改善範例）

查核日期：000年00月00日

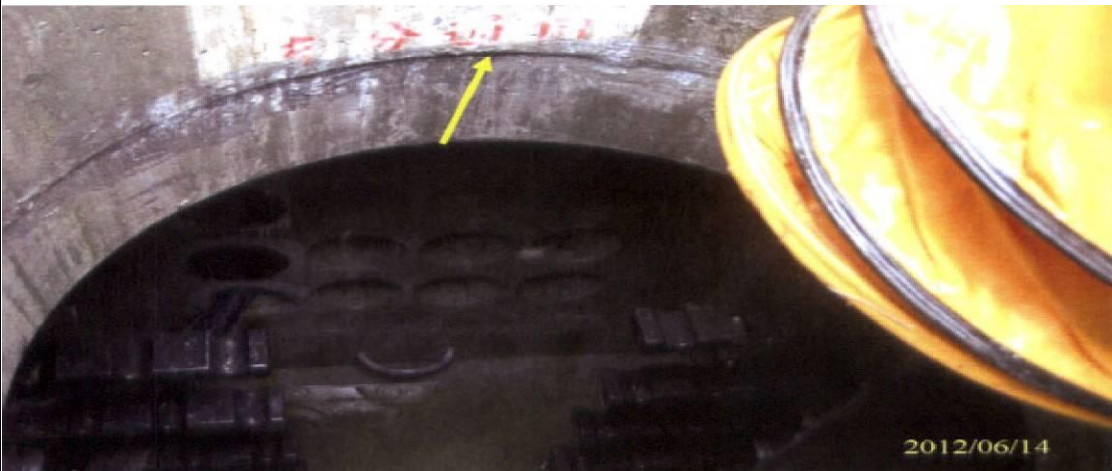
缺點事項	改善對策及結果 (附佐證文件及照片請註明)	備註
<p>11. 於土城承天路4巷2之8號預鑄人孔混凝土結構體壁面結合之界面，局部平整度稍有瑕疵。</p>	<p>一、原因分析： 經查係承商施工人員於組裝人孔，安裝人孔頸部後，未詳細檢視整體平整度。</p> <p>二、矯正措施： 已開掣「配電工程缺失改善通知與追蹤表」通知承商限期改善，現場已將人孔頸部吊起重新調整，平整度處理妥。</p> <p>三、預防對策 1-1 加強督促承商品檢人員及現場施工人員教育訓練，施工過程應確實逐項檢查，以避免類似情形發生。 1-2 責成檢驗員加強現場施工品質查驗，除要求承商施工人員落實作外，倘遇類似缺失，應立即要求承商改善或開掣「配電工程補修通知單」，通知承商限期改善，俾確保施工品質。</p>	
<p>改善照片表 (改善前、中、後同一角度拍攝)</p>

<p>說明 (改善前) 預鑄人孔混凝土結構體壁面結合之界面，局部平整度稍有瑕疵。</p>

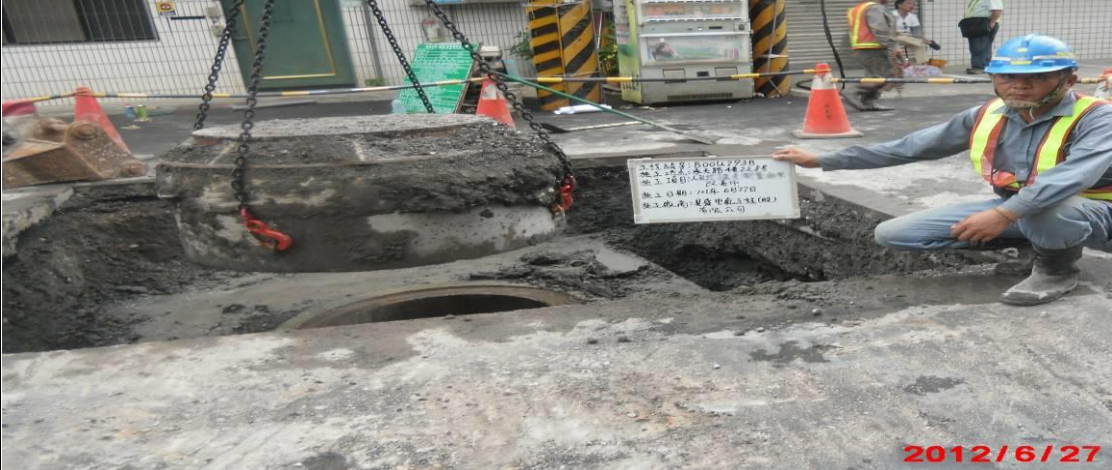
<p>說明 (改善中) 施工人員拆除重作。</p>

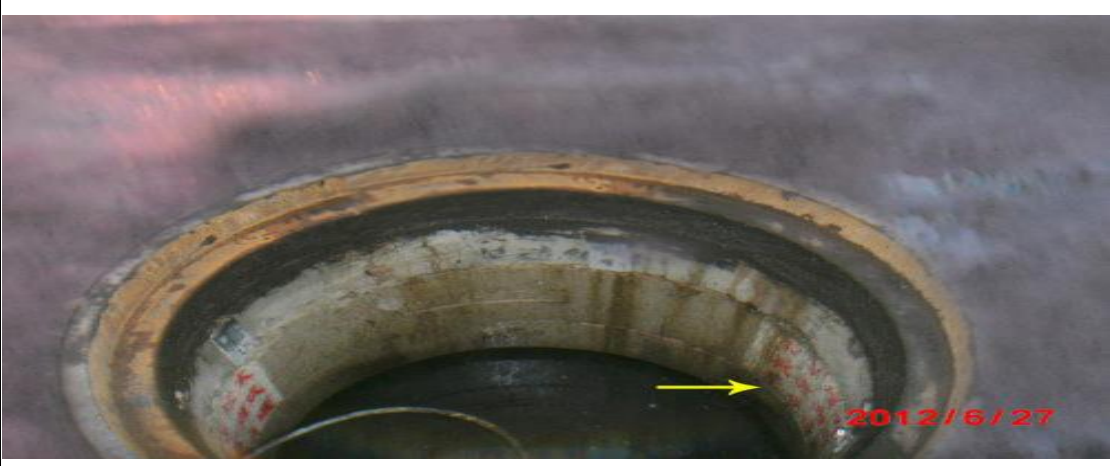
<p>說明 (改善後) 已將人孔拆除重作。</p>
