工程施工查核缺失改善對策及結果表

標案名稱：○○○○線路土建統包工程（瀝青混凝土路面路肩高程低於排水溝蓋面缺失改善範例）

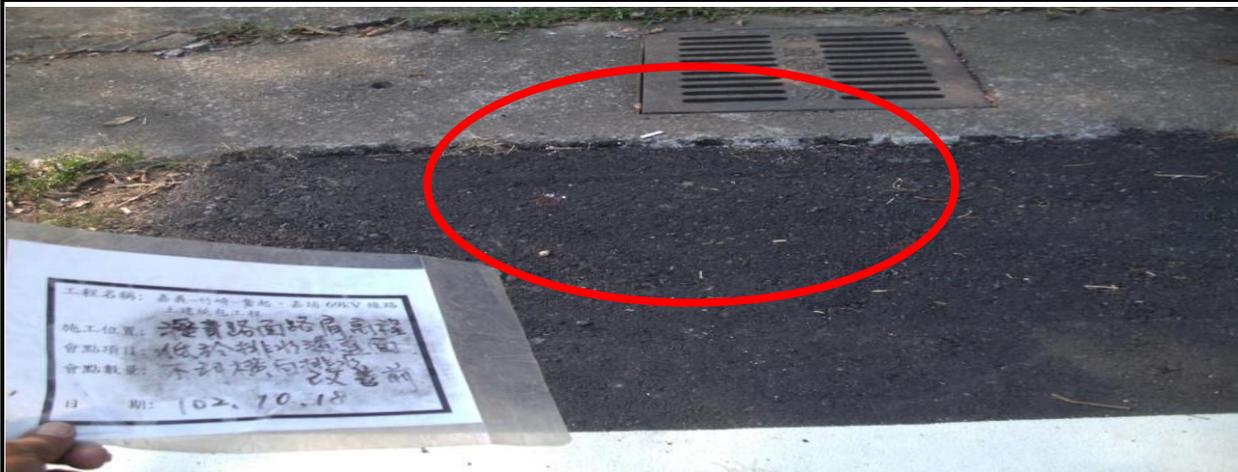
缺點事項	改善對策及結果 (附佐證文件及照片請註明)	完成日期	備註 (未完成者請說明)
瀝青混凝土路面路肩高程低於排水溝蓋面，不利橫向排水。	<p>一、原因分析： 緊鄰道路邊溝部分刨除機無法有效刨除，致使後續於路肩部分鋪設瀝青混凝土路面時低於排水溝。</p> <p>二、矯正措施： 以人工加鋪瀝青混凝土並以小型夯實機夯實平整以利橫向排水。</p> <p>三、預防對策： 爾後瀝青混凝土鋪設時如遇路肩無法以鋪裝機鋪設時，承商必須加強以人工輔以小型夯實機壓實平整。</p>

說明：
(改善前)
路肩高程低於排水溝蓋面

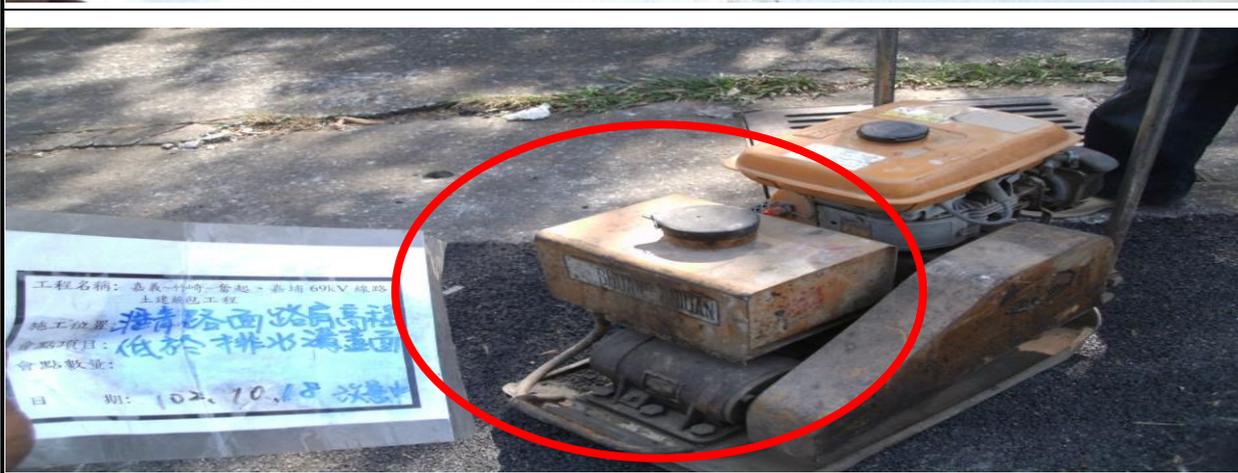
說明：
(改善中)
路肩高程低於排水溝蓋面鋪平中

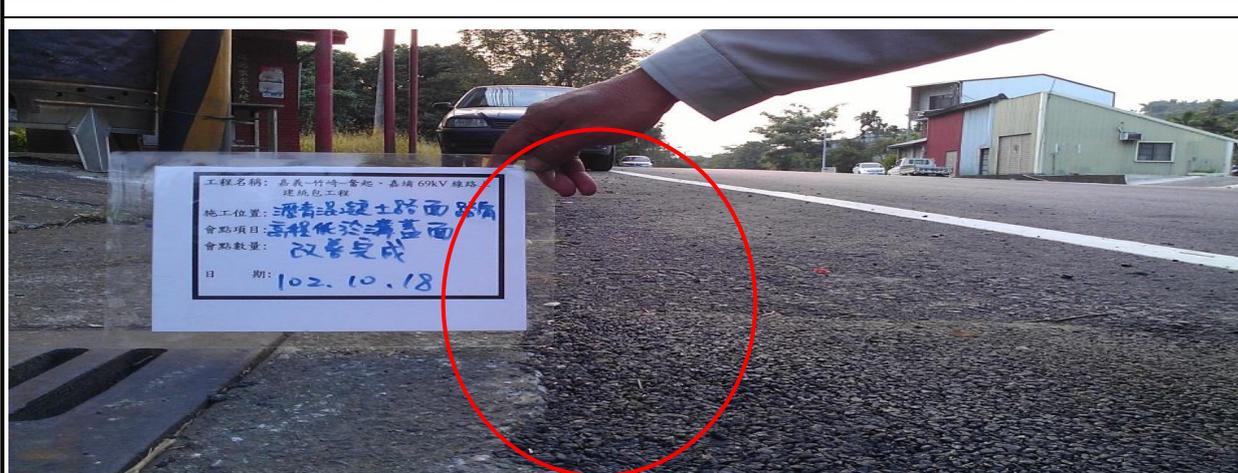
說明：
(改善後)
路肩高程低於排水溝蓋面已鋪平
