## 查核代表性照片表

工程名稱：曾庫公路崩塌道路修復工程

工程名稱：彰化縣彰化市茄苳里特定工廠群聚地區廢污水排放專管統包工程

工程名稱：二重加油站新建工程

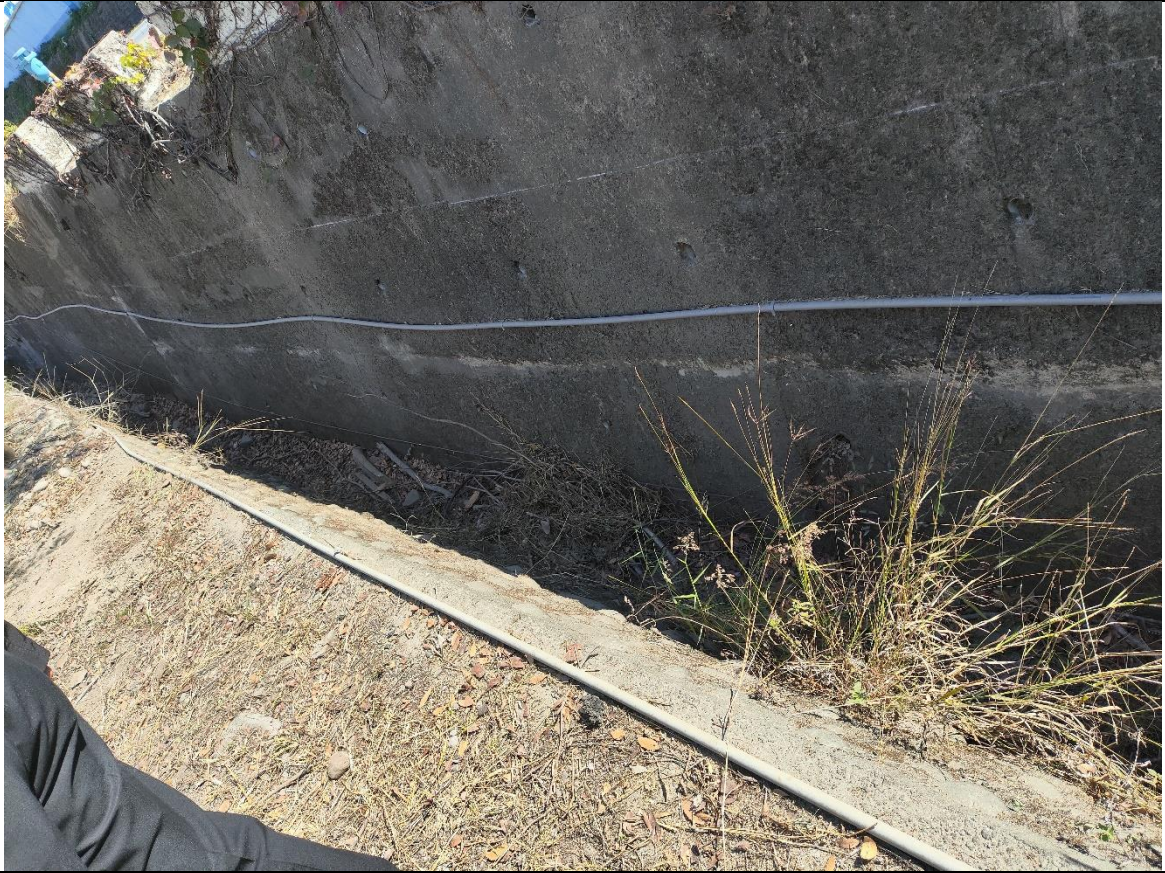
說明：φ60cm 橫向排水管進水口處未清理。

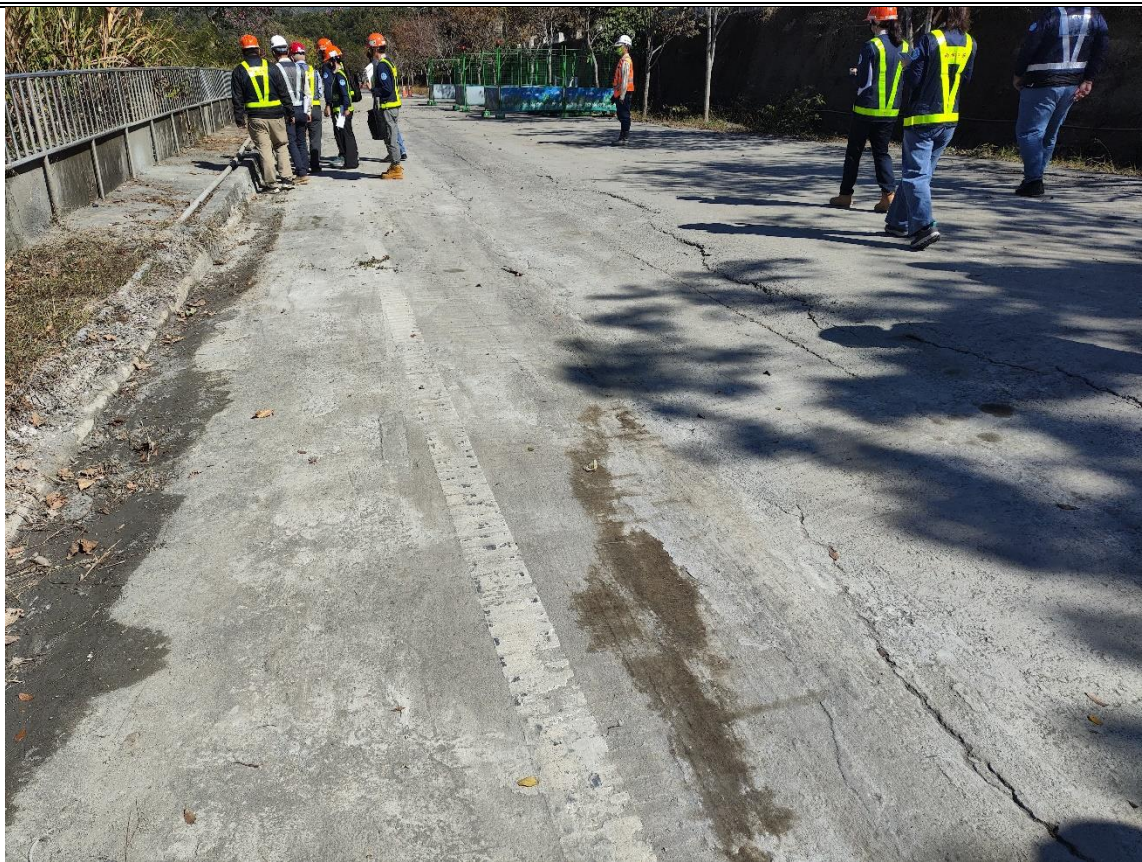
說明：舊有道路邊緣人行道路面及緣石有多處破損。

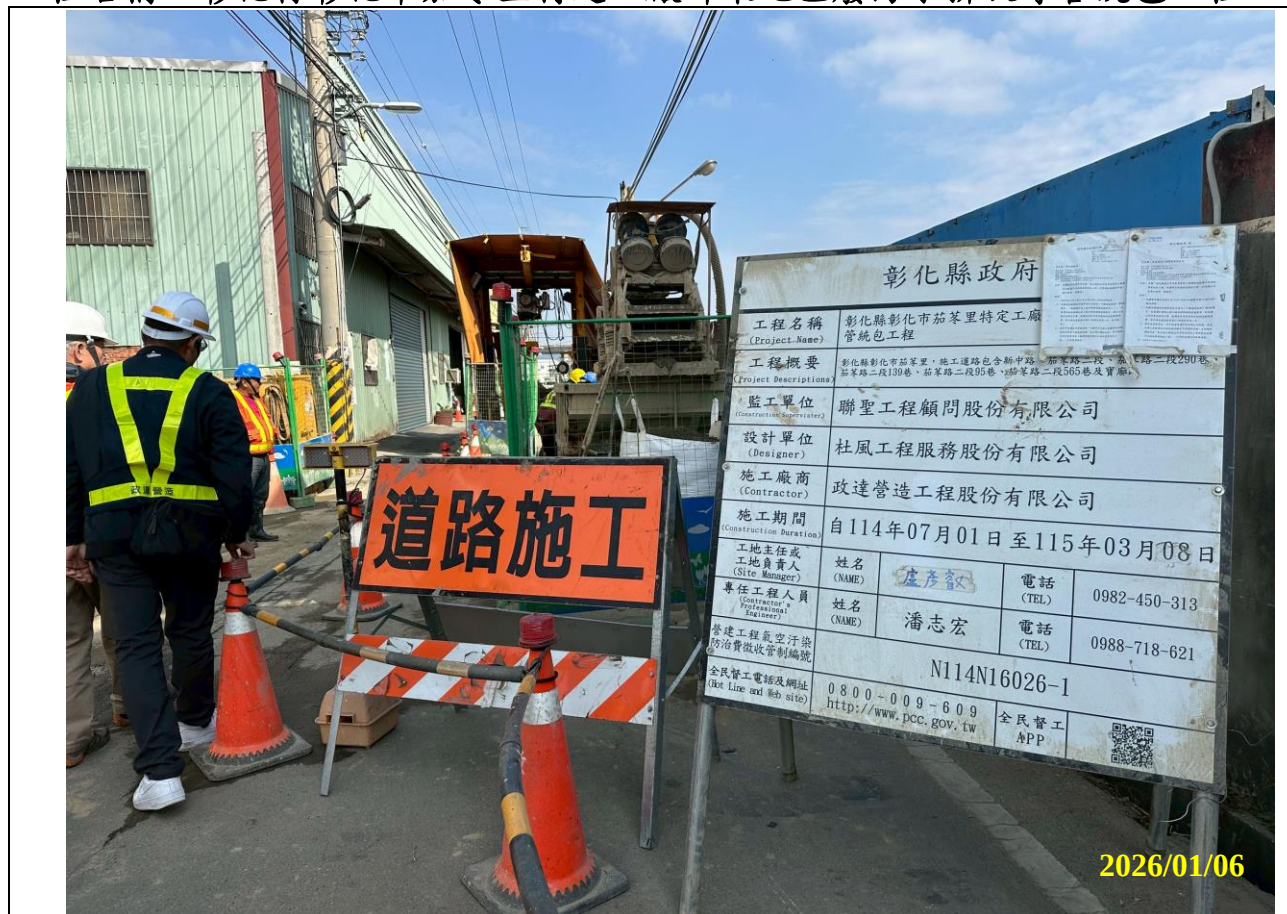
本案工程告示牌及交維。

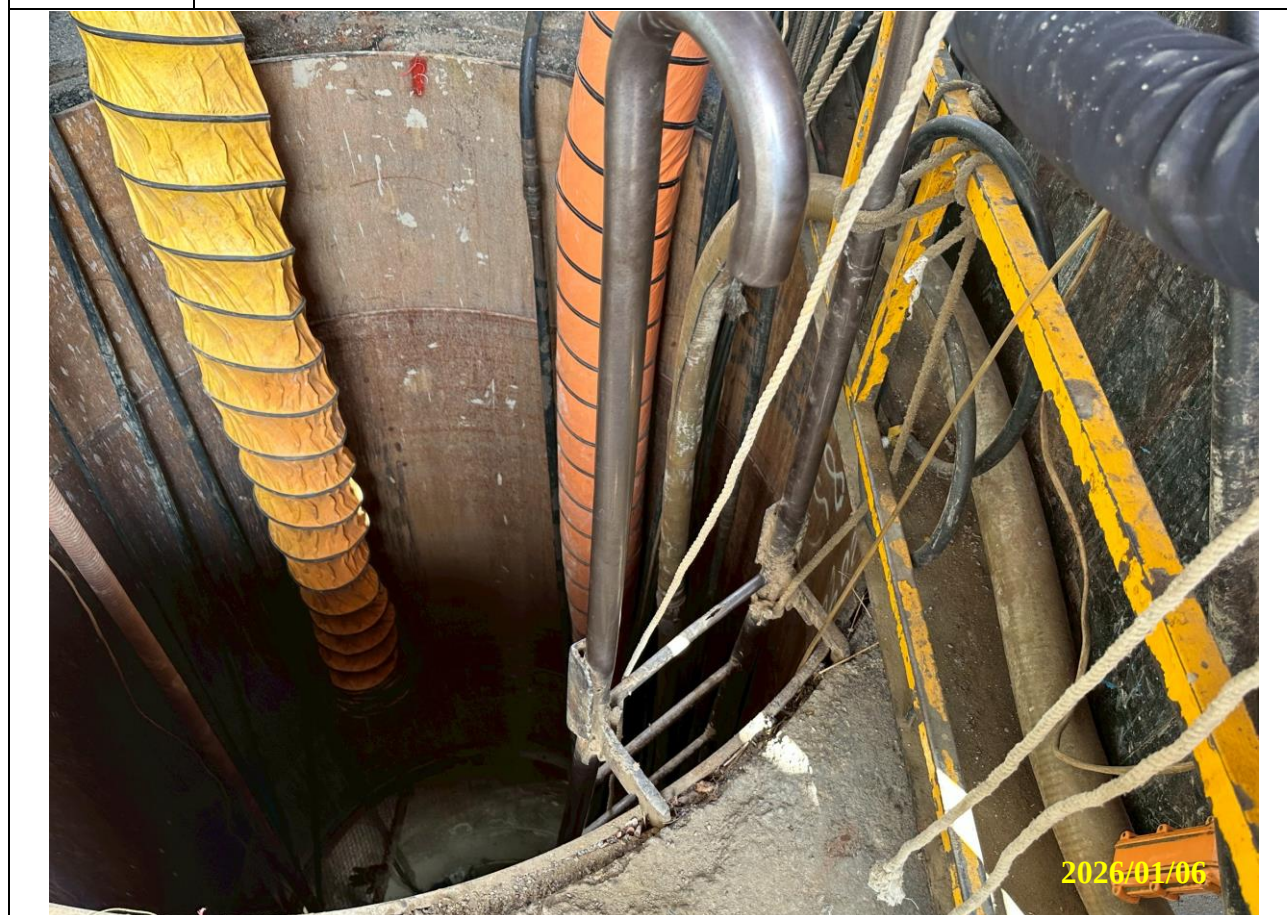
工作井內爬梯未設置護籠。

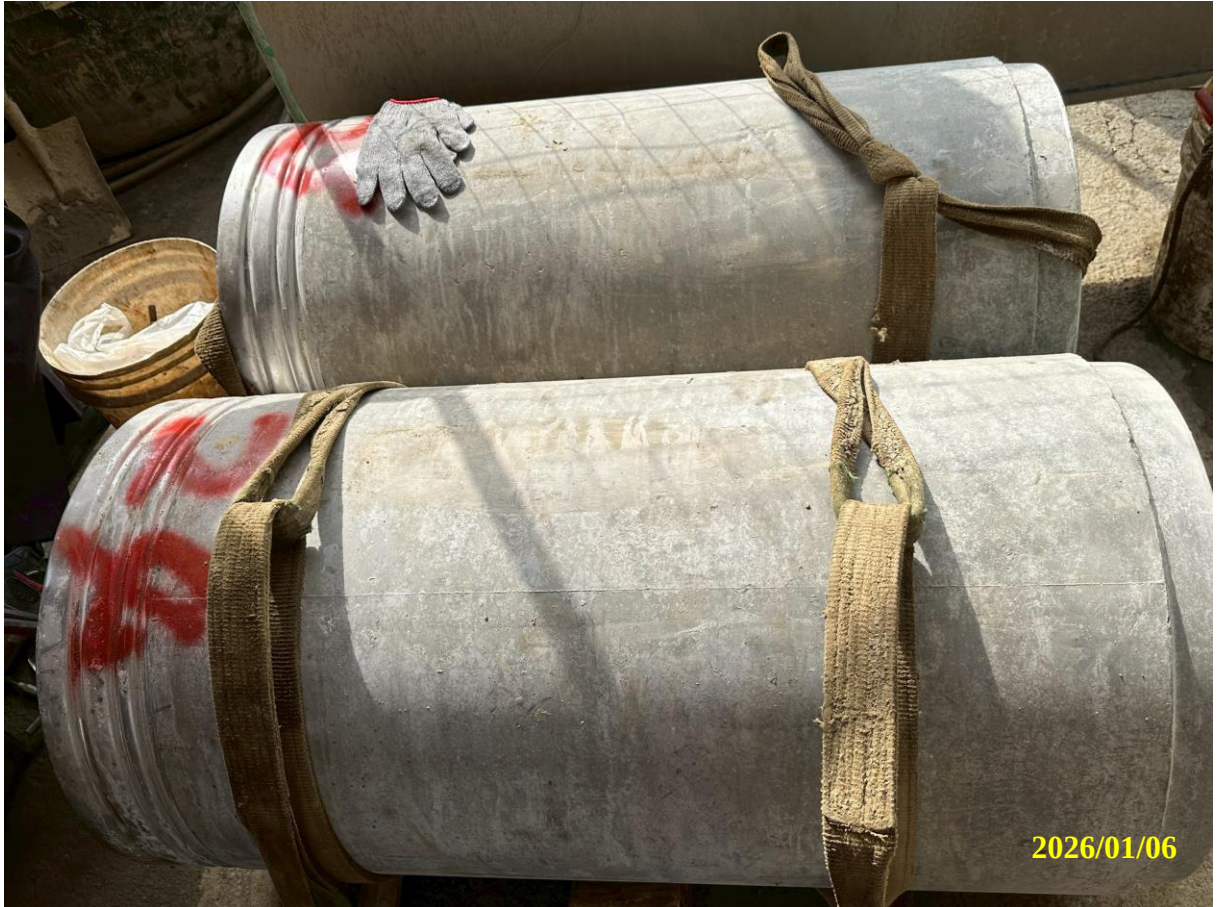
說明 RCP 吊掛之吊帶老舊，固定方式不穩固。

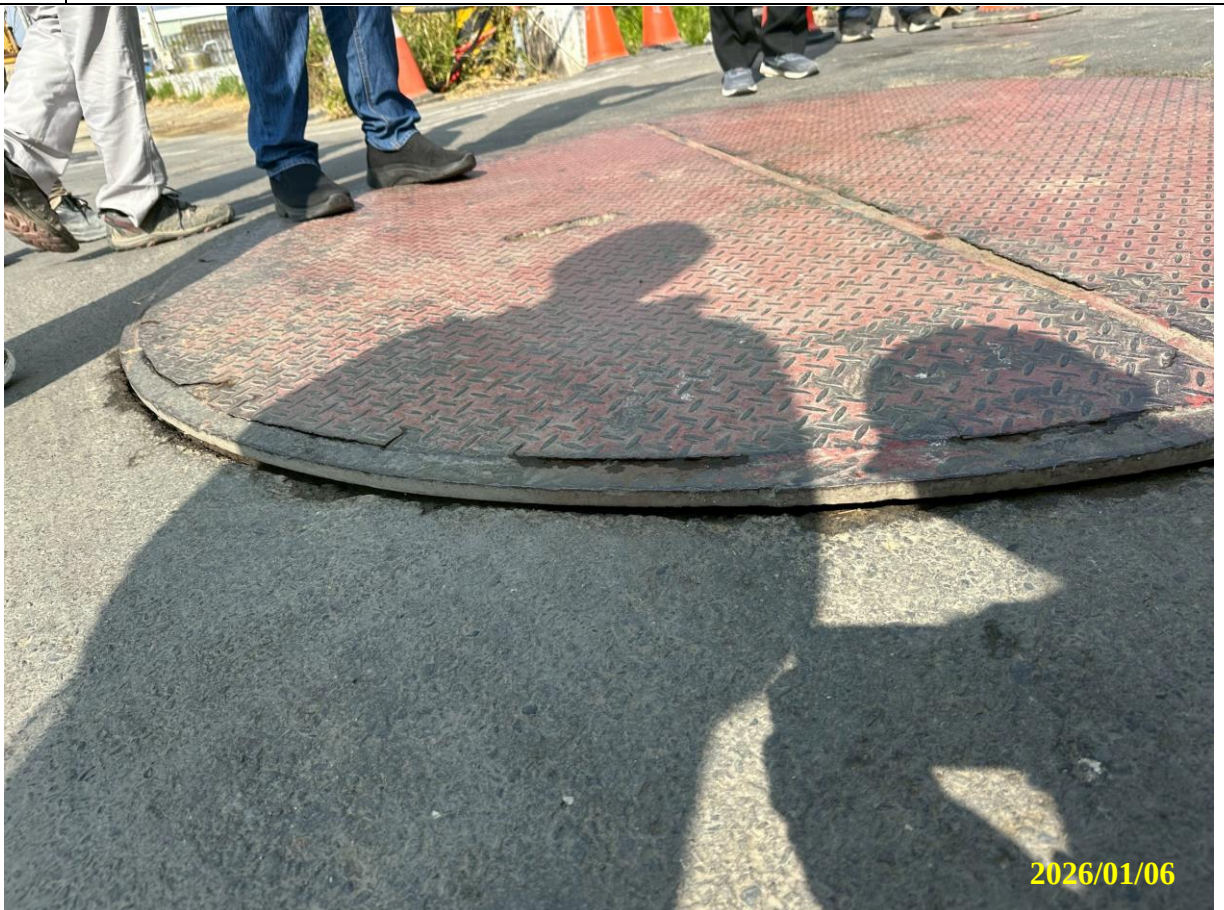
說明 工作井孔蓋與路面有高差，有影響用路人安全之虞

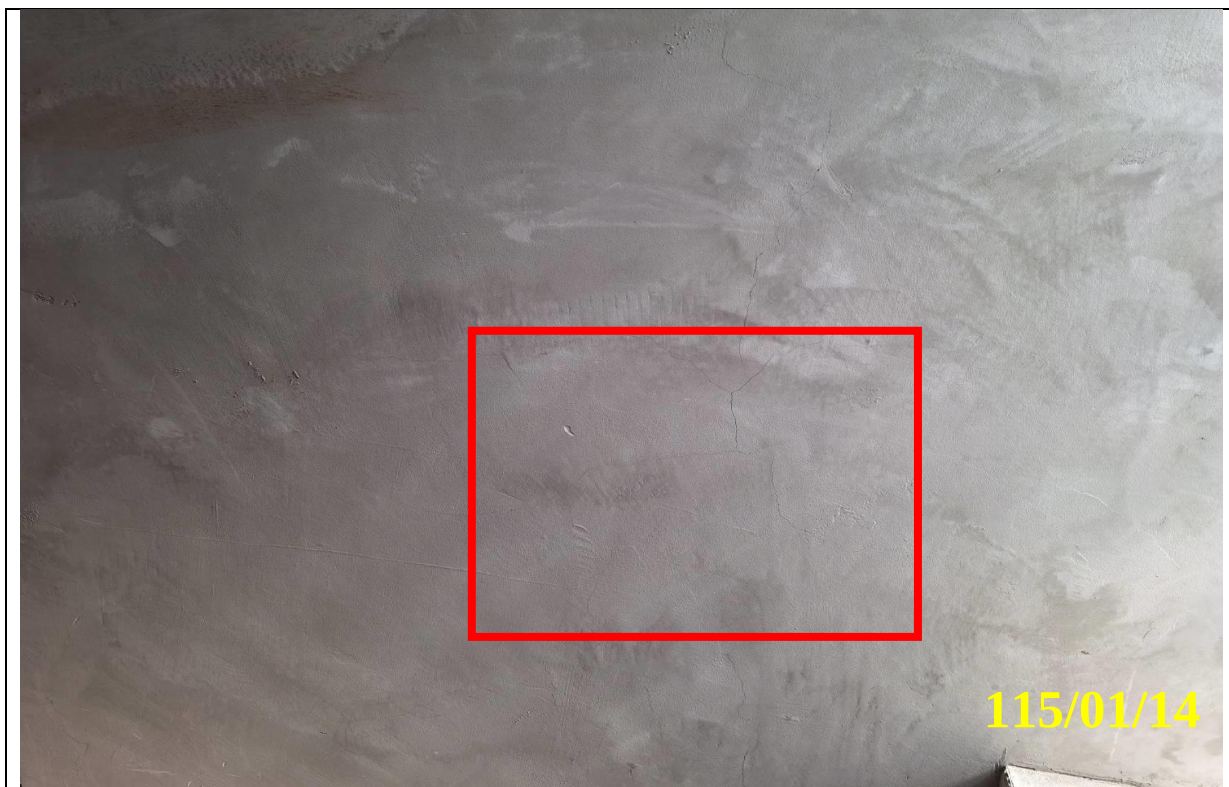
| 說明 | 房間粉刷層有裂縫。 |

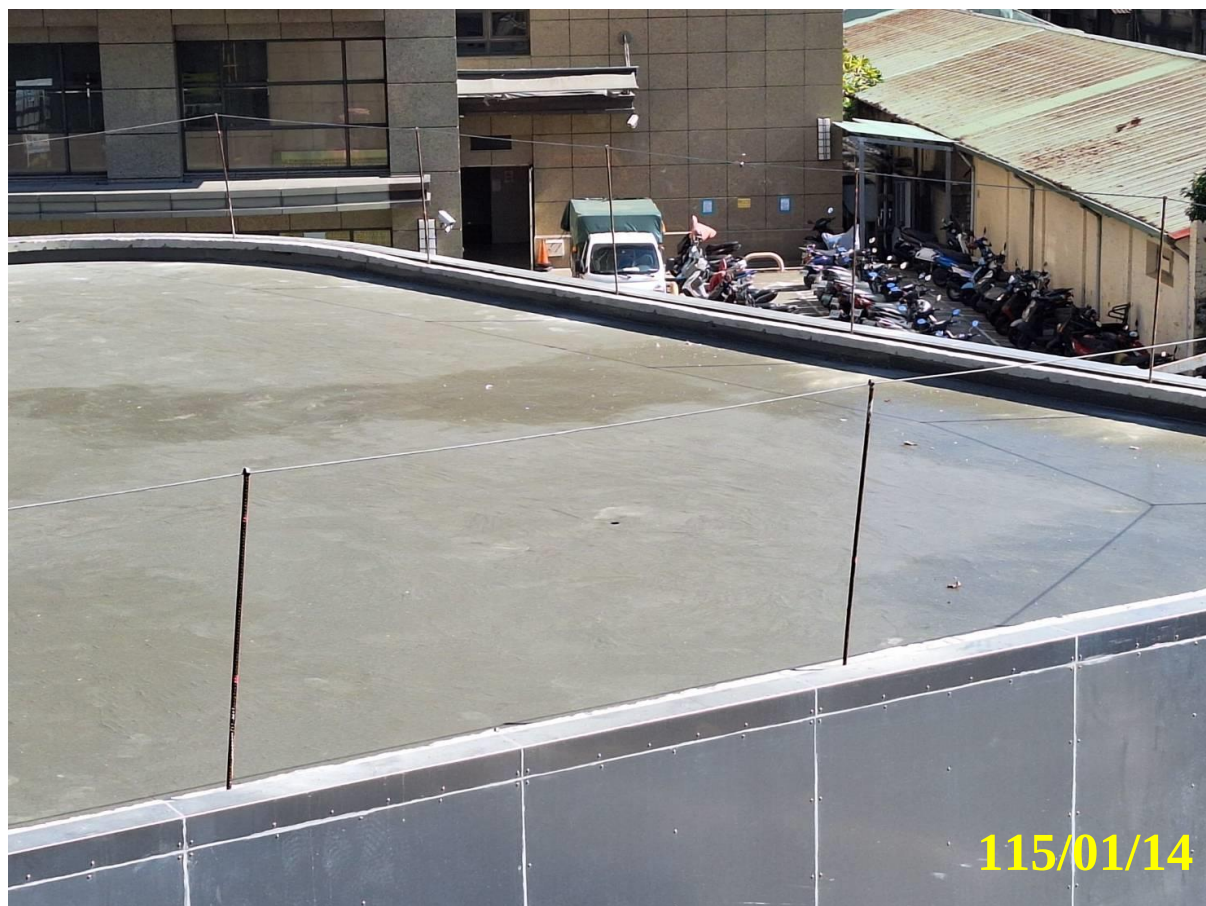
| 說明 | 加油棚屋頂週邊護欄或防墜設施不足。 |

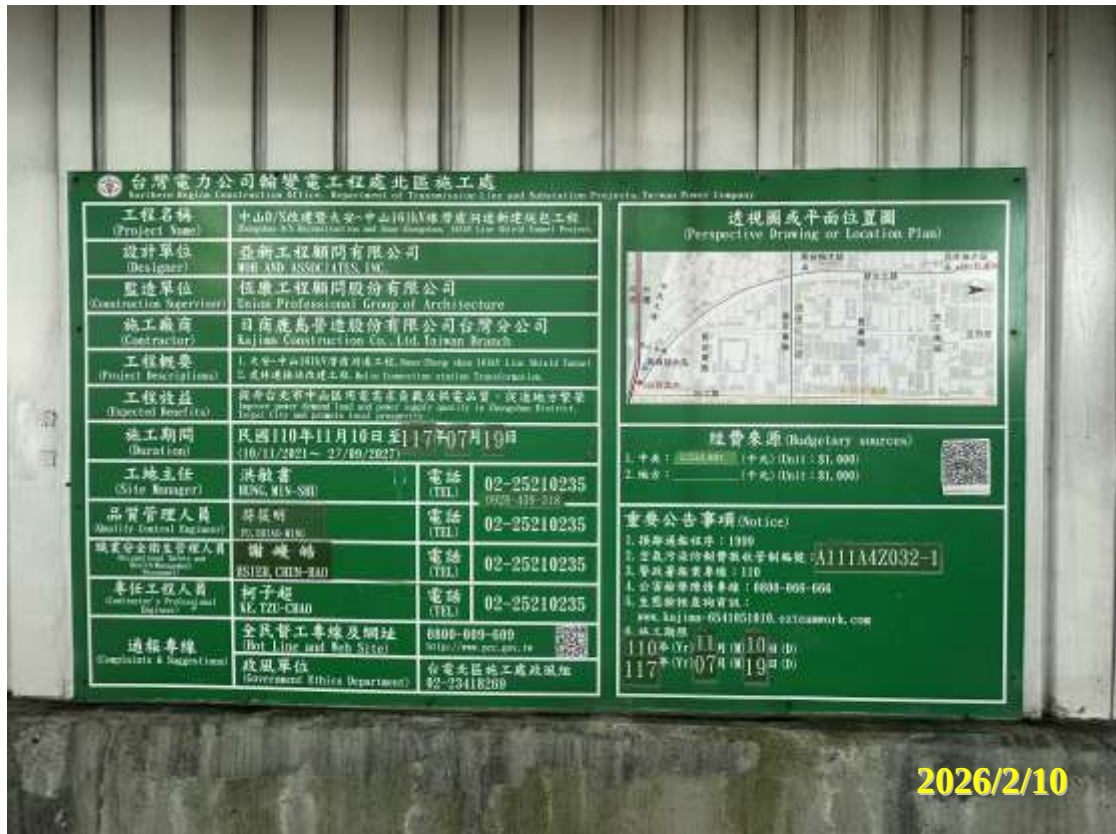
本案工程告示牌。

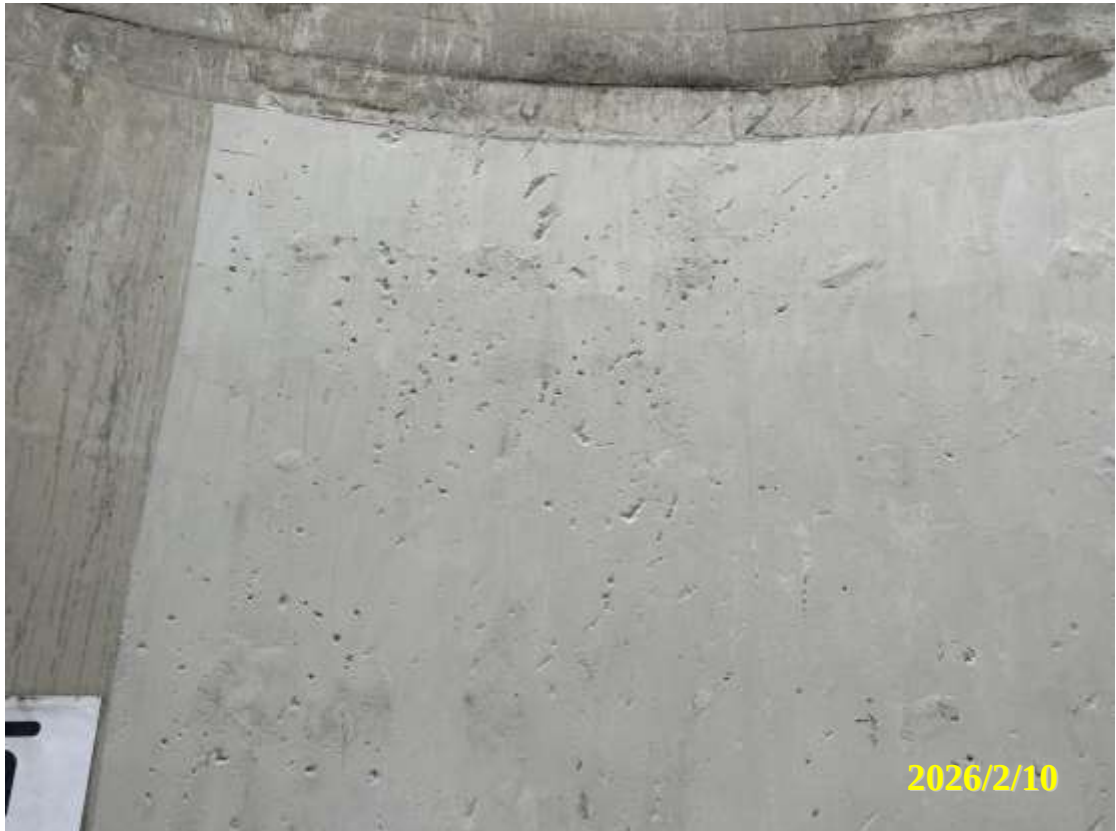
部分混凝土完成面有孔洞產生。

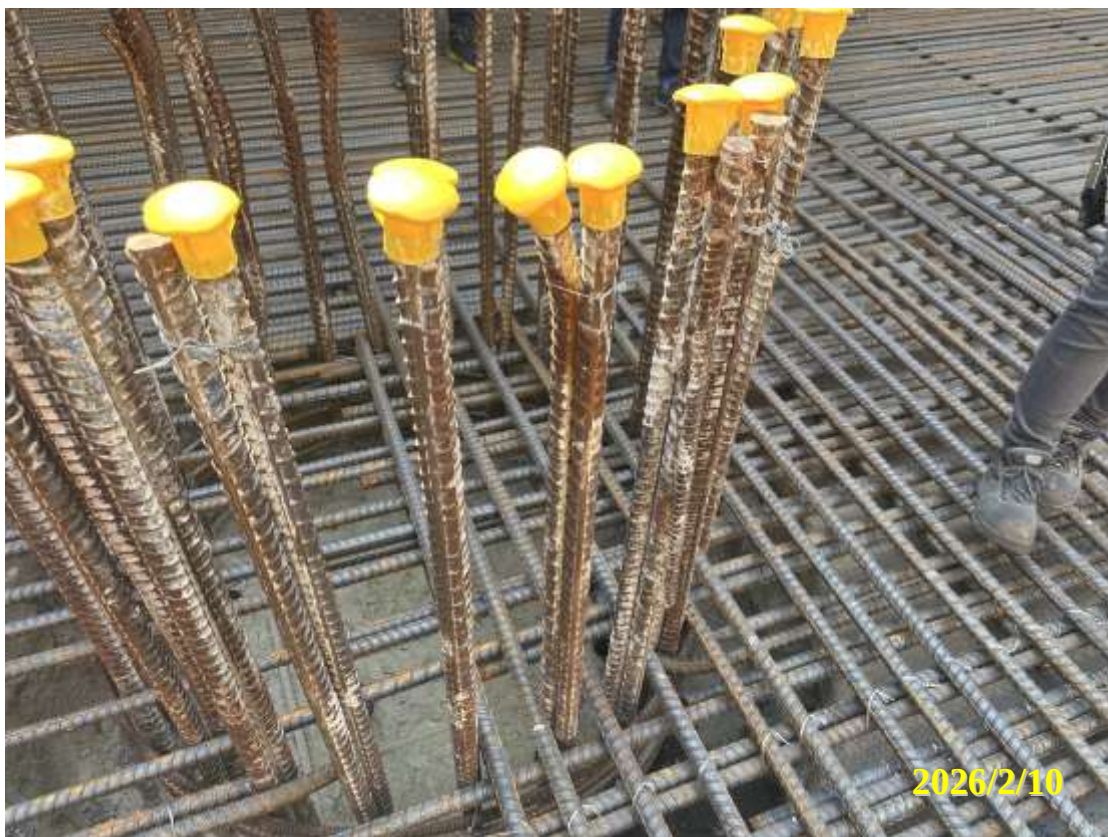
變電所地下層部分鋼筋有表面混凝土殘渣未清除情形。

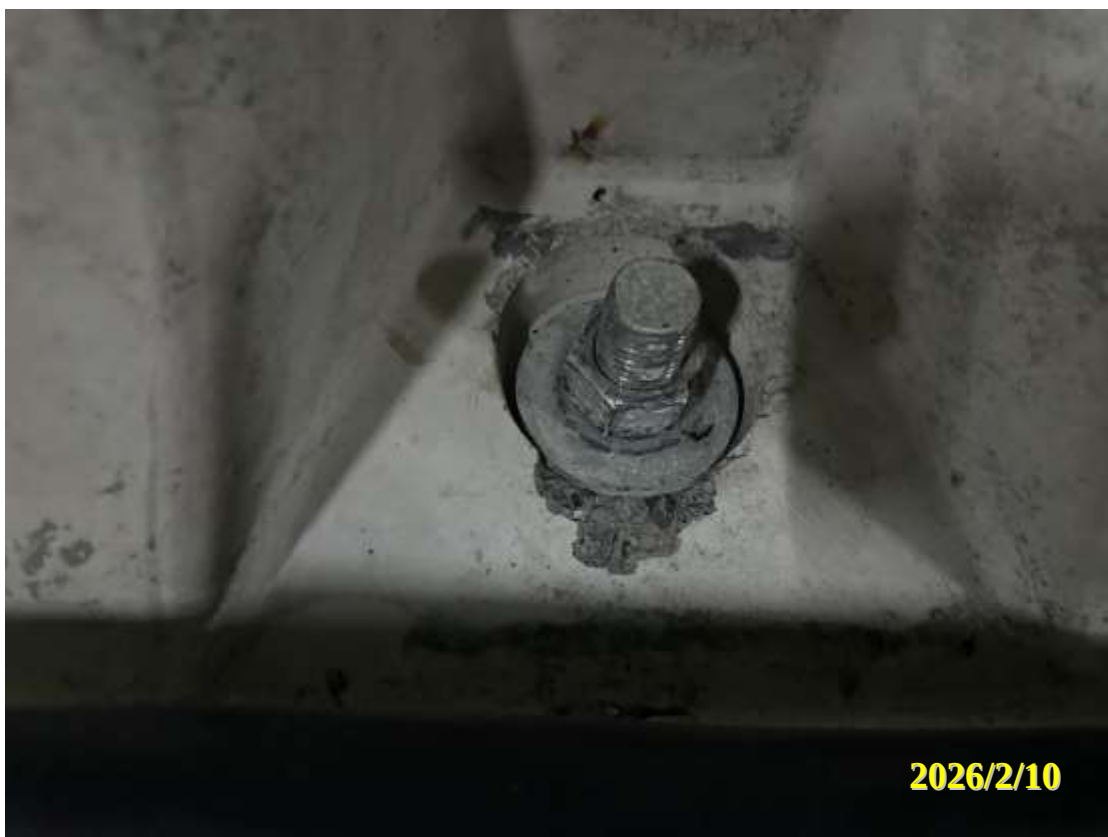
潛盾隧道部分環片鎖固後有缺損情形。
