## 查核代表性照片表

工程名稱：114年平鎮產業園區服務中心會議室合併整修及大樓耐震補強工程

工程名稱：台中區營業處 114 年丙工區配電外線工程

工程名稱：五結防潮閘門改善工程

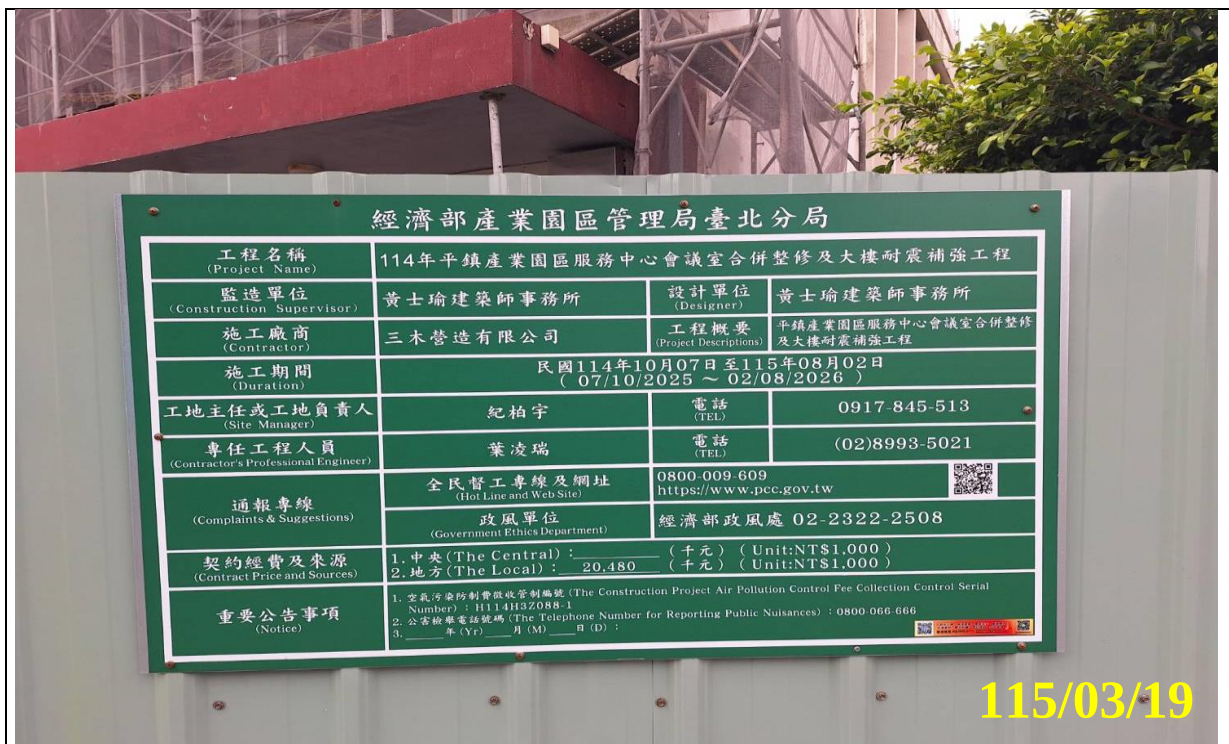
工程現場之施工告示牌。

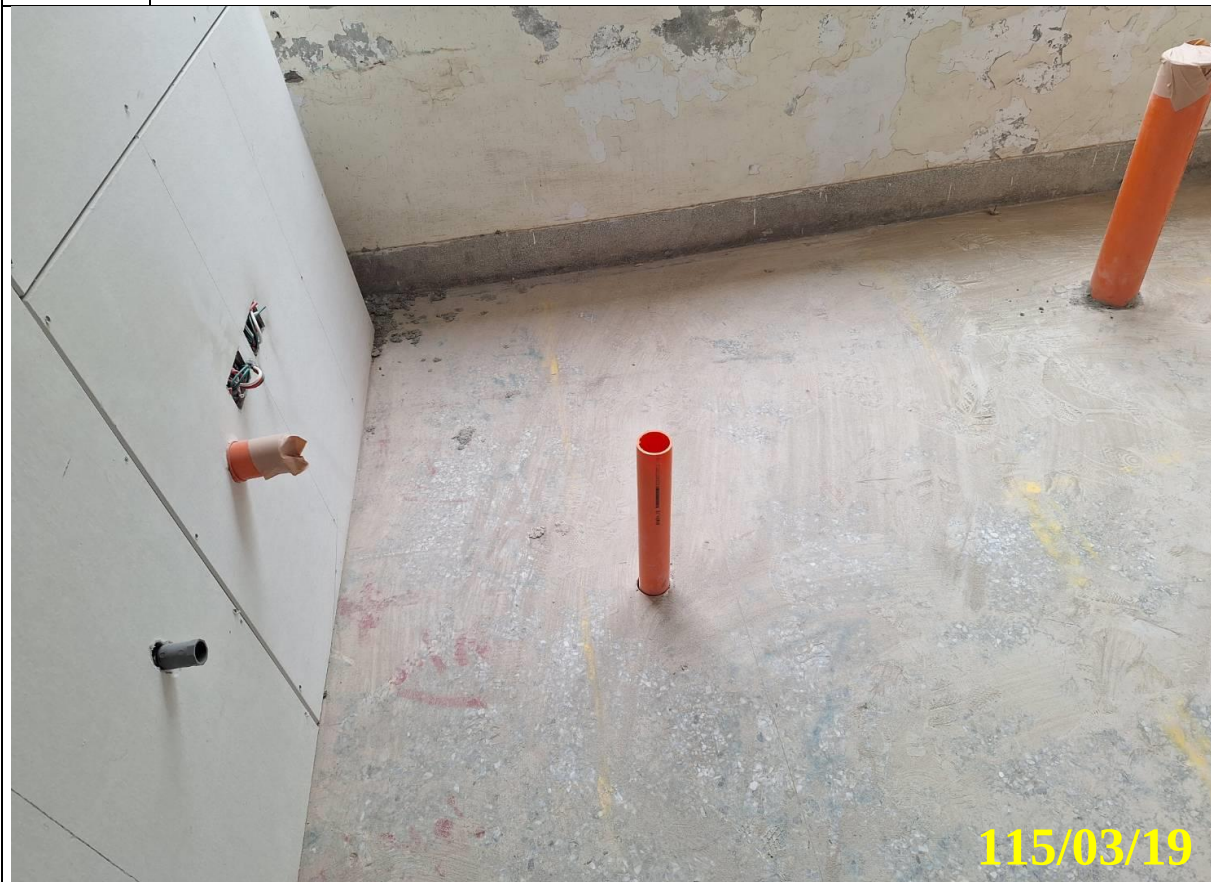
已施作之水管未封蓋。

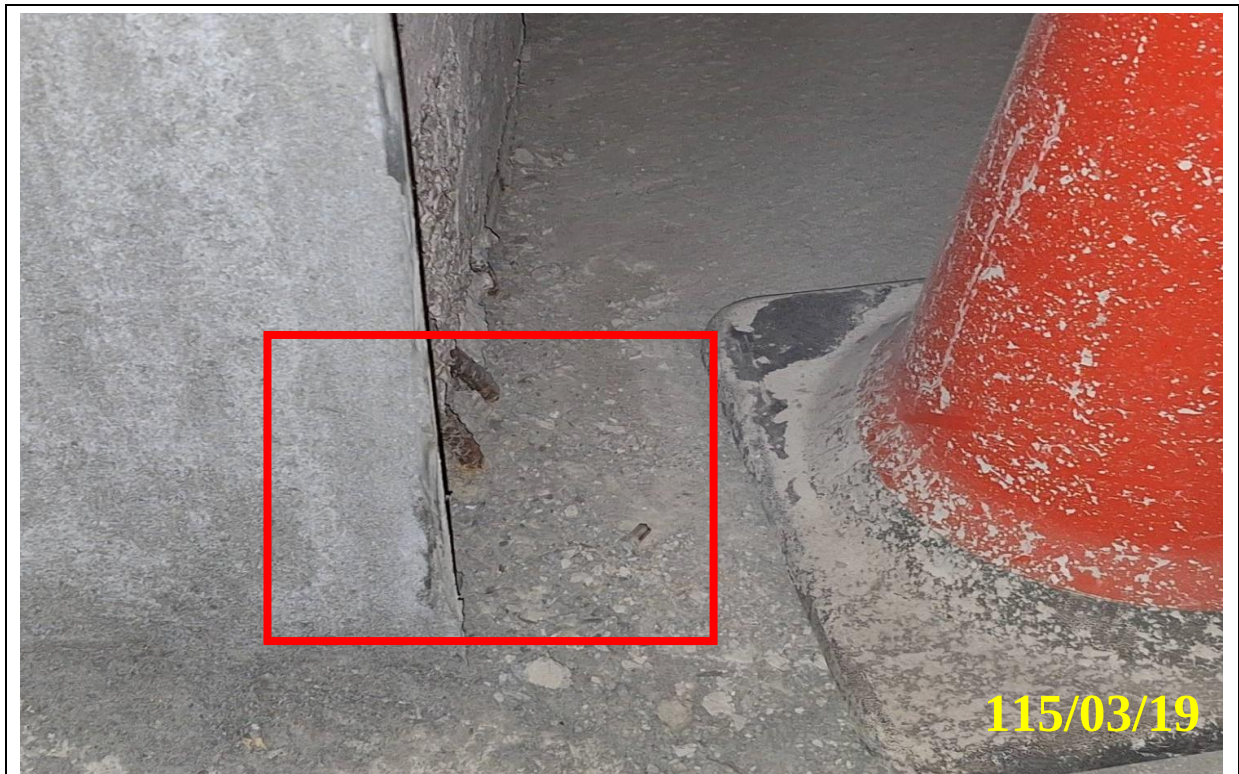
| 說明 | 電梯坑左側牆腳有鋼筋外露。 |

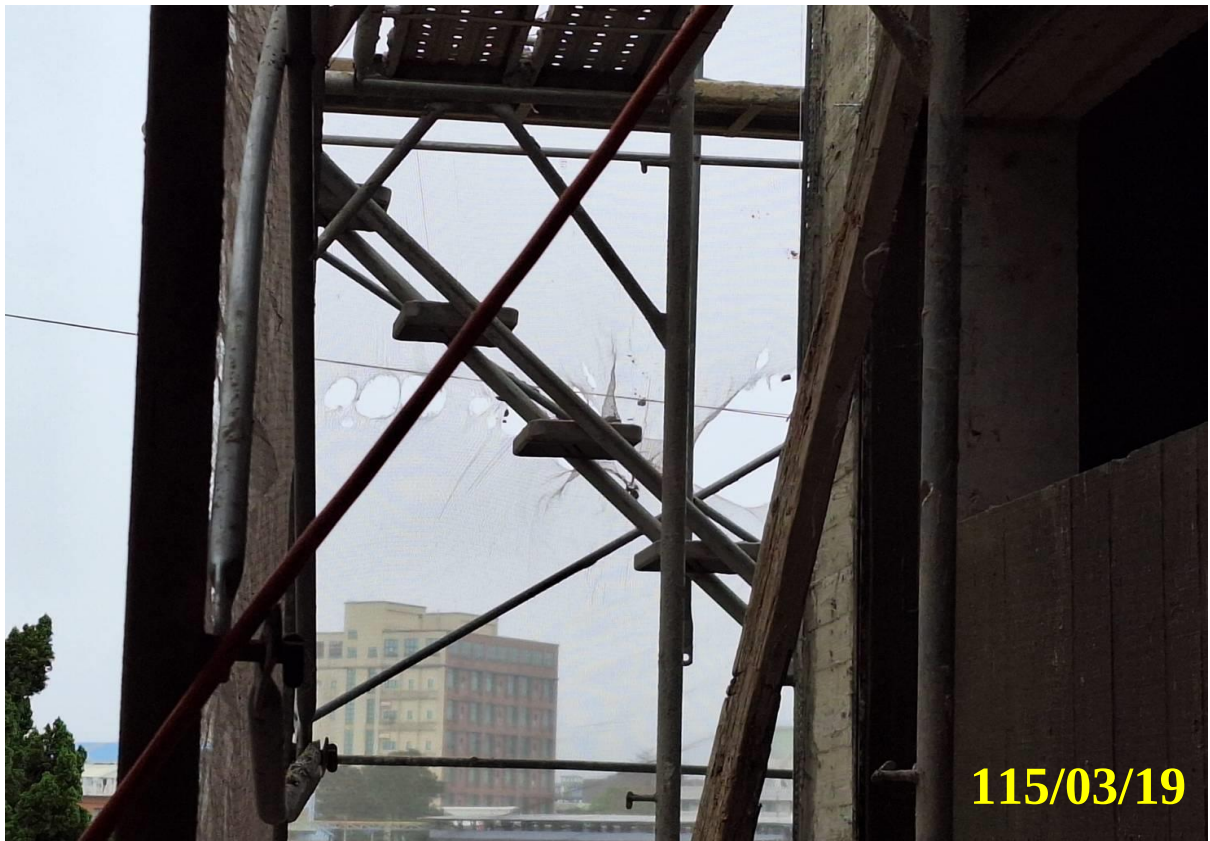
| 說明 | 防墜網有缺口。 |

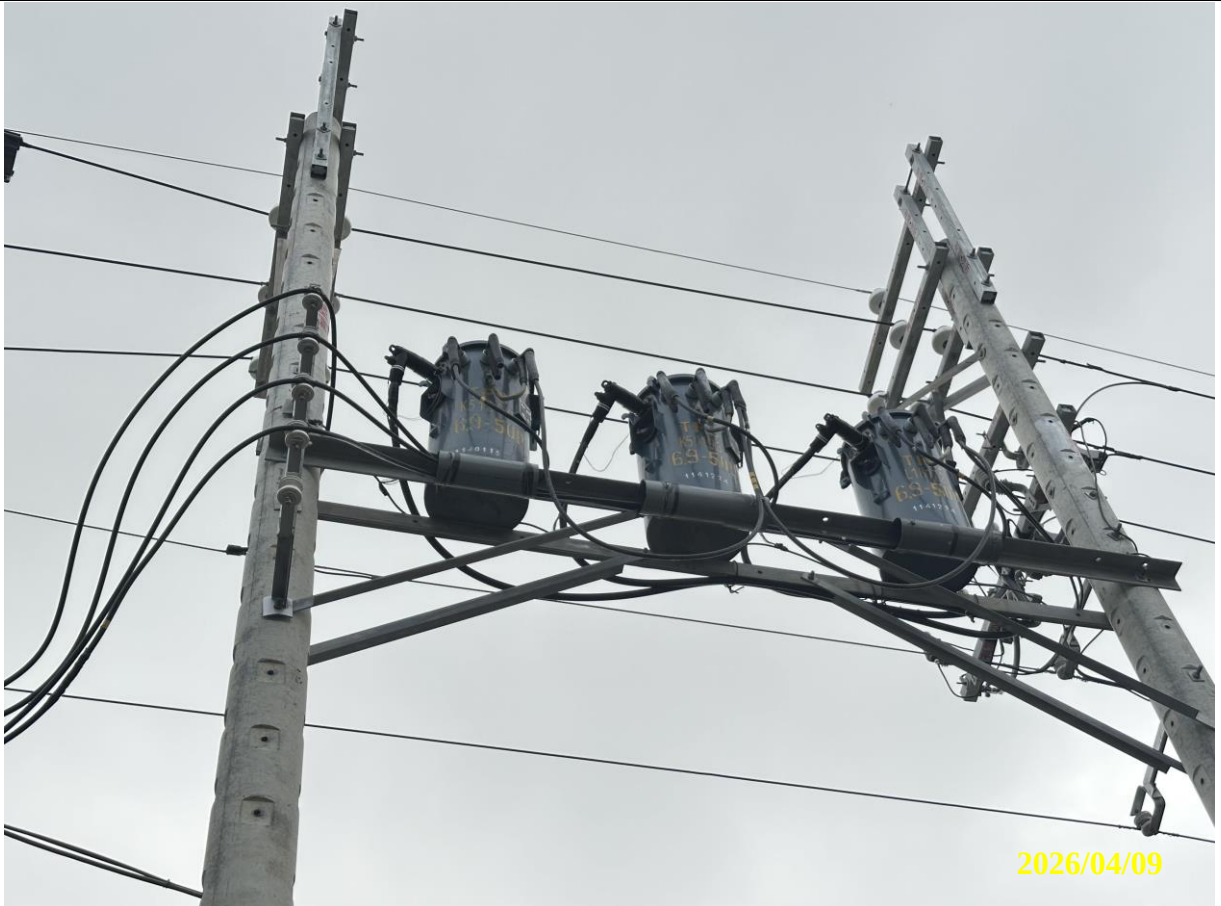
熱浸鍍鋅角鋼切斷面未施作防銹處理。

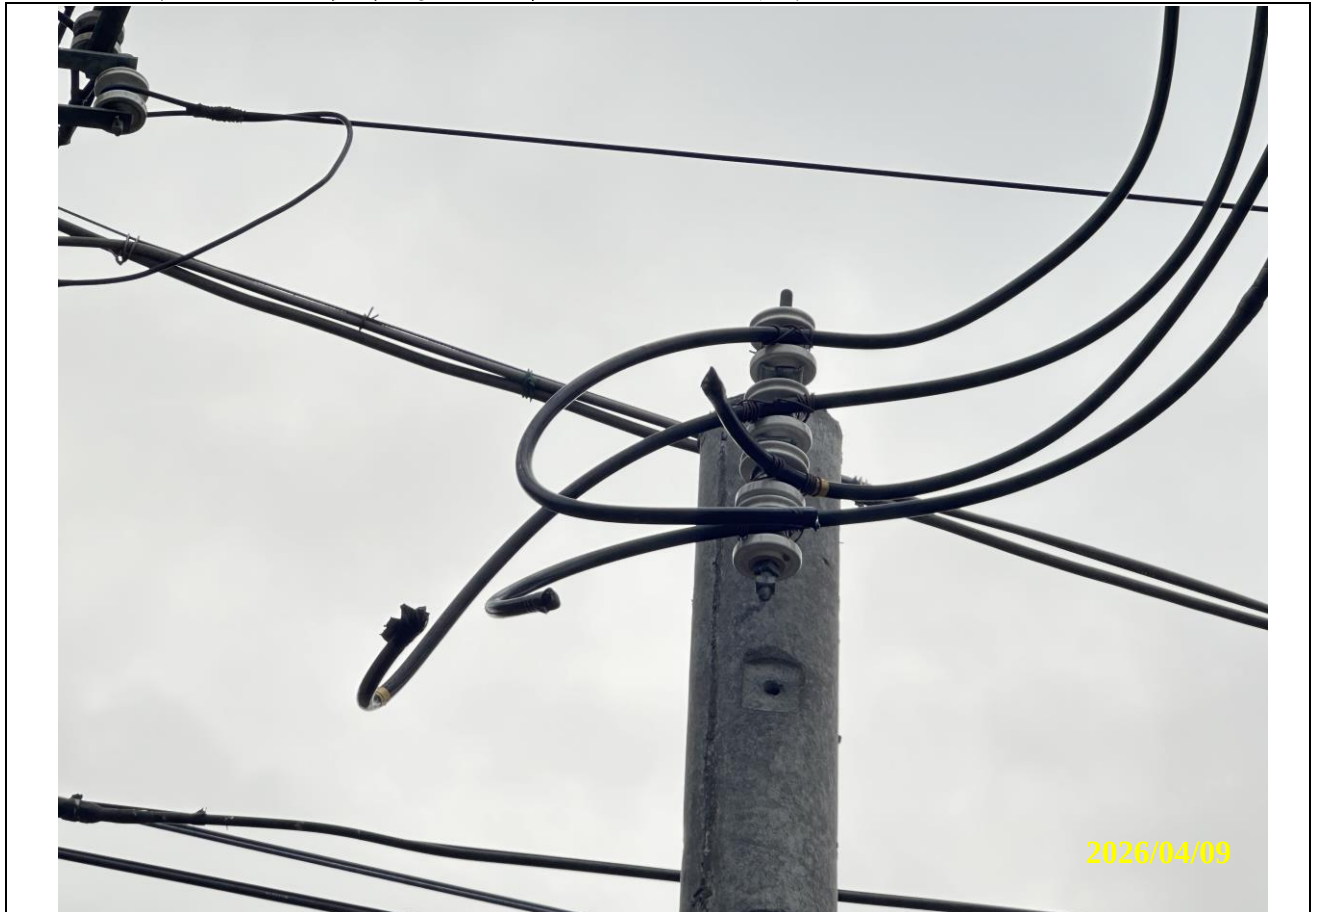
| 說明 | 預留用戶接續之纜線相別未完整標示。 |

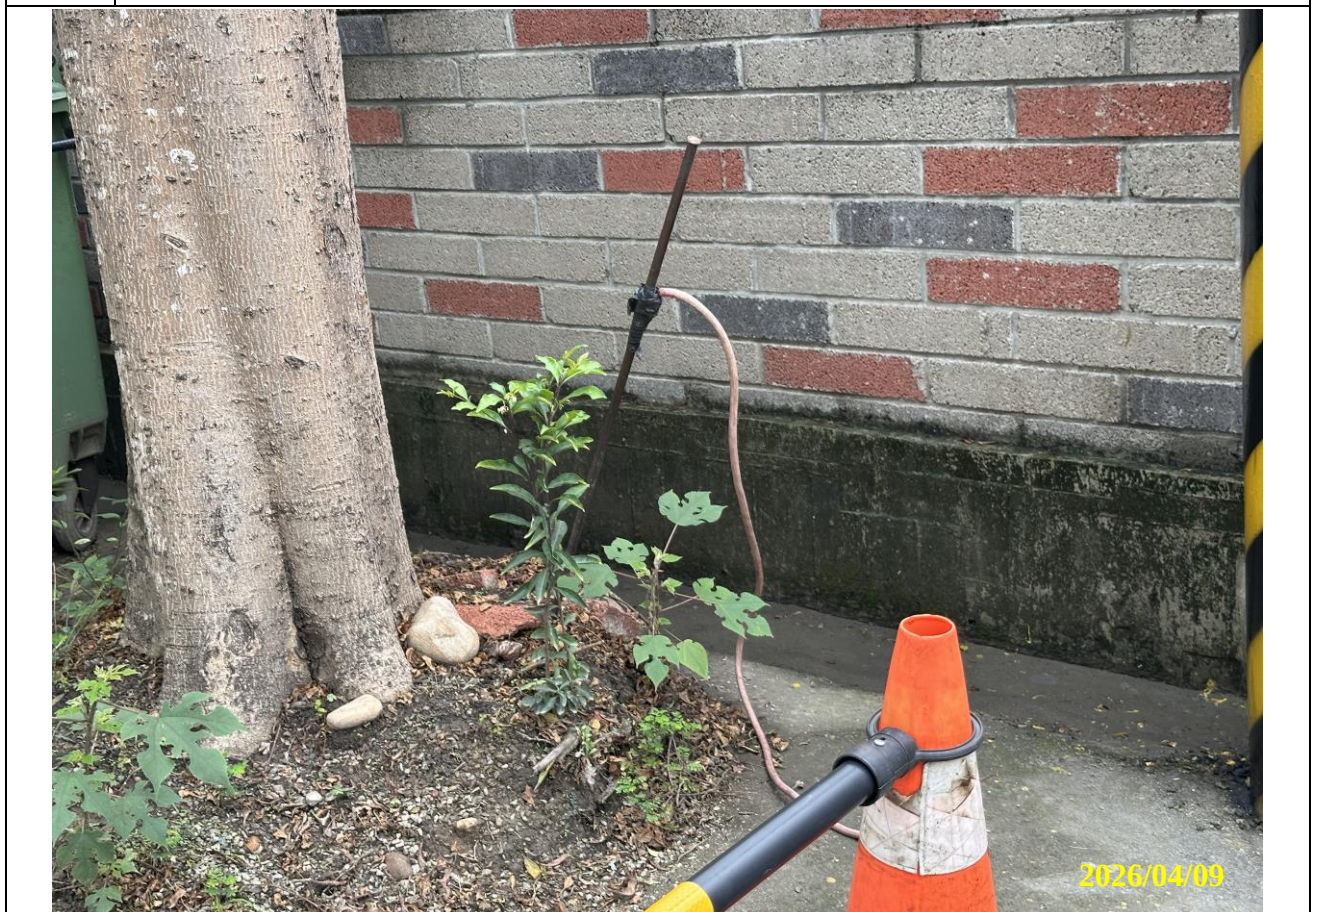
| 說明 | 高空作業車安全檢查程序未符合需求，未辦理有效接地作業即施工。 |

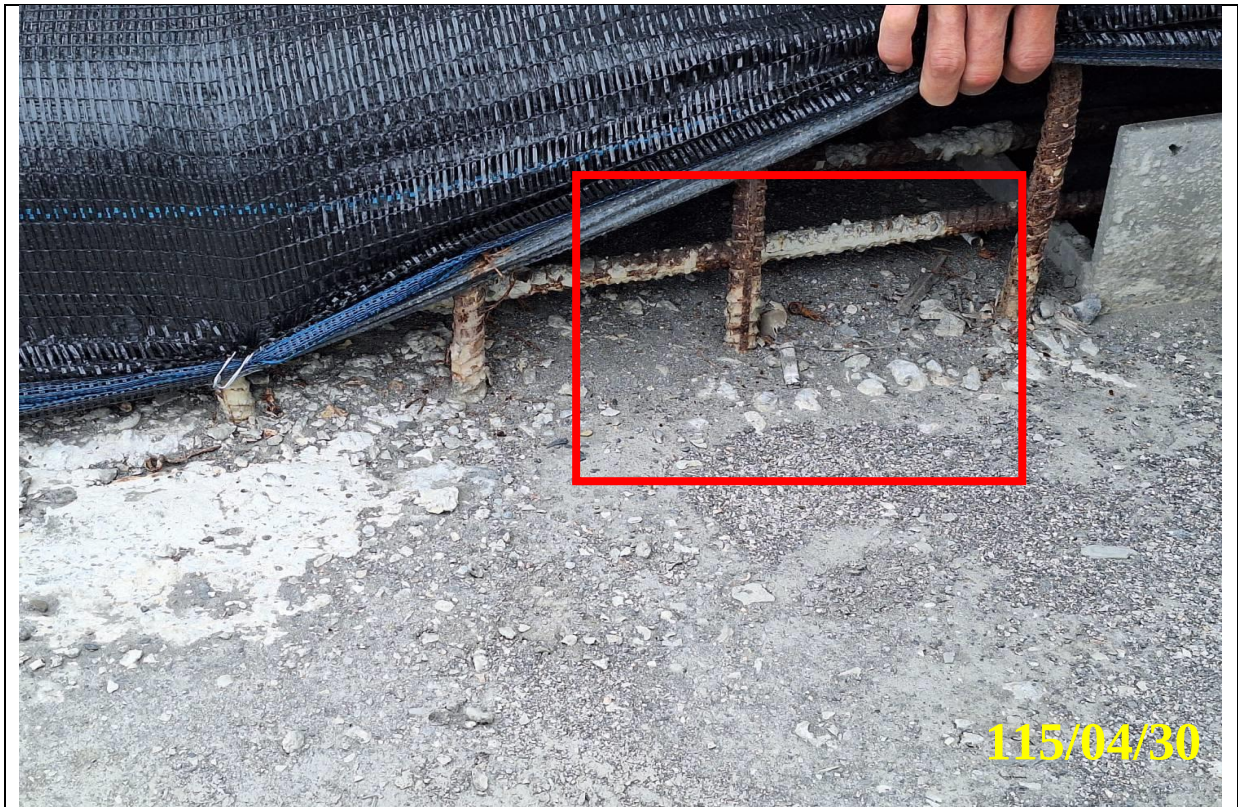
| 說明 | 部分鋼筋有混凝土殘留。 |

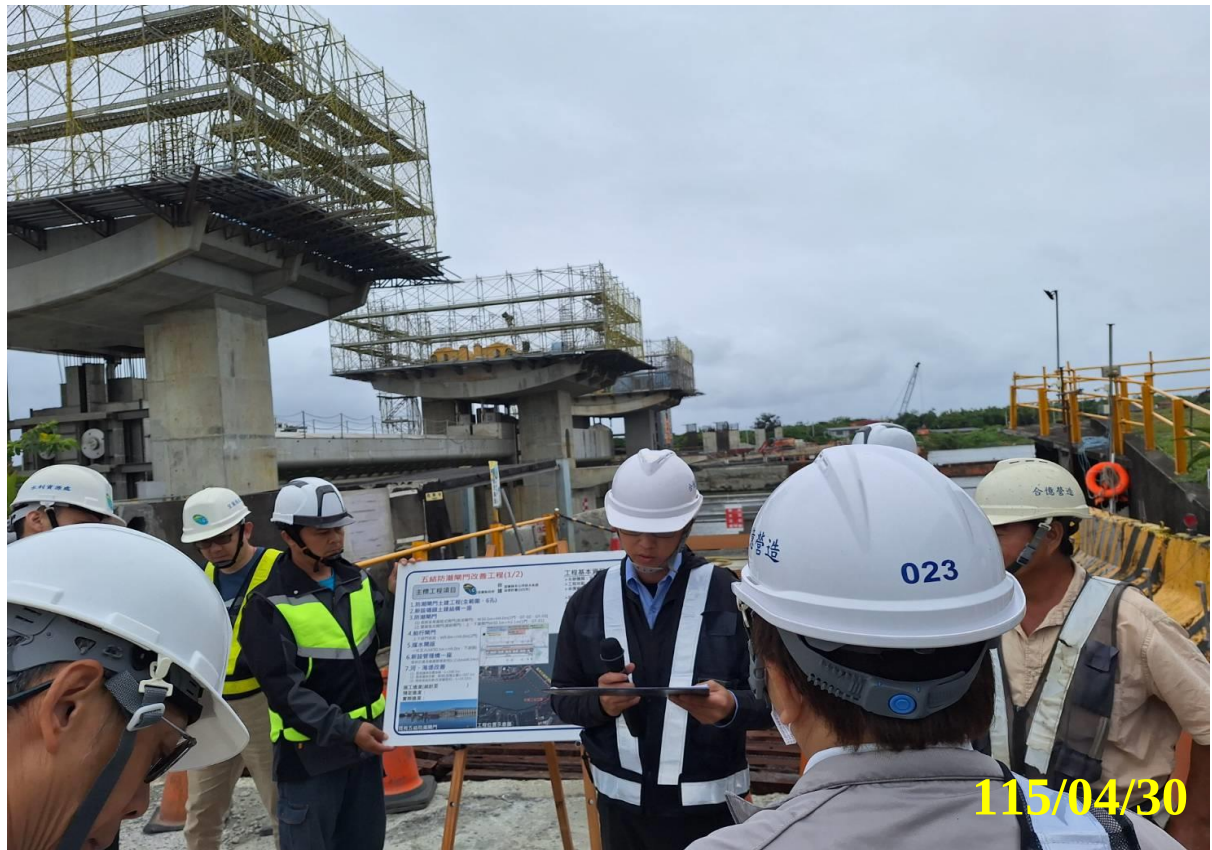
| 說明 | 現場人員進行危害告知。 |

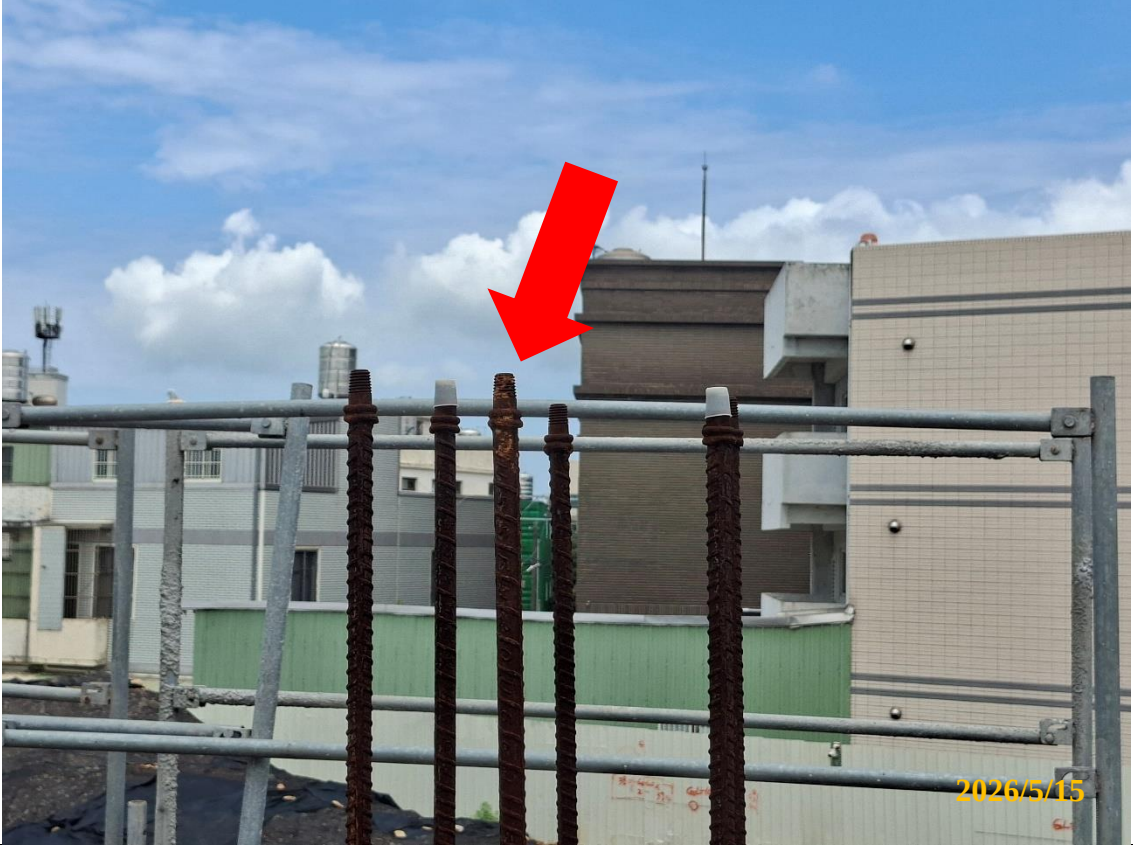
| 說明 | 鋼筋續接器部份未予保護，致鏽蝕情形。 |

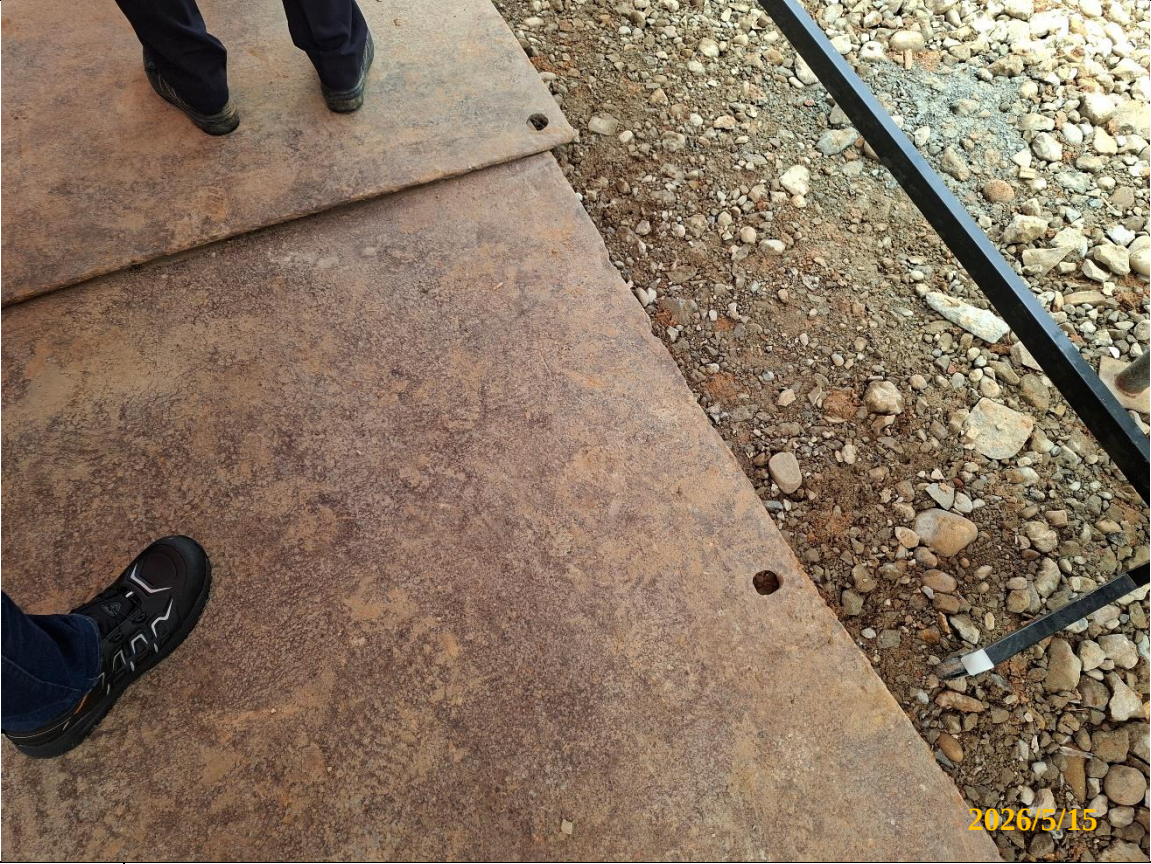
| 說明 | 工地鐵板鋪設交接處，部分有翹起未平順。 |
