機水電工程施工實務介紹

吳國楨 電機技師

109年08月13日

三、機水電缺失介紹

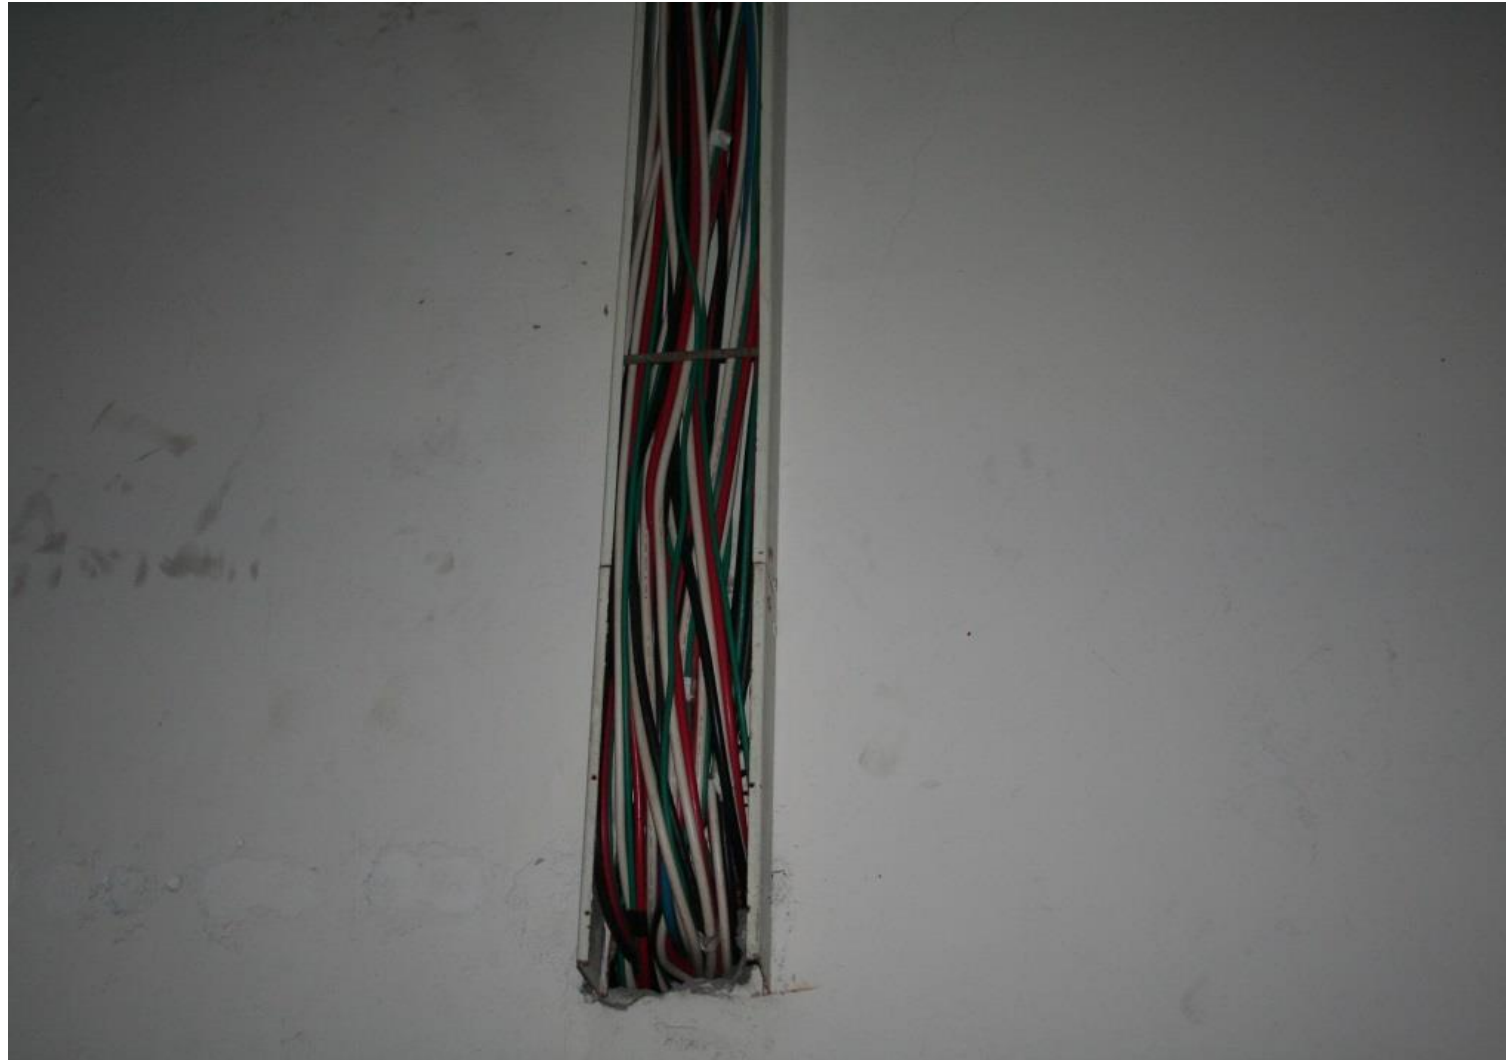
圖21工程會扣點編號5070401

說明：導線槽配線有載導線不可超過30條且容積應在20%以下，以利散熱。導線槽配線不合規範。

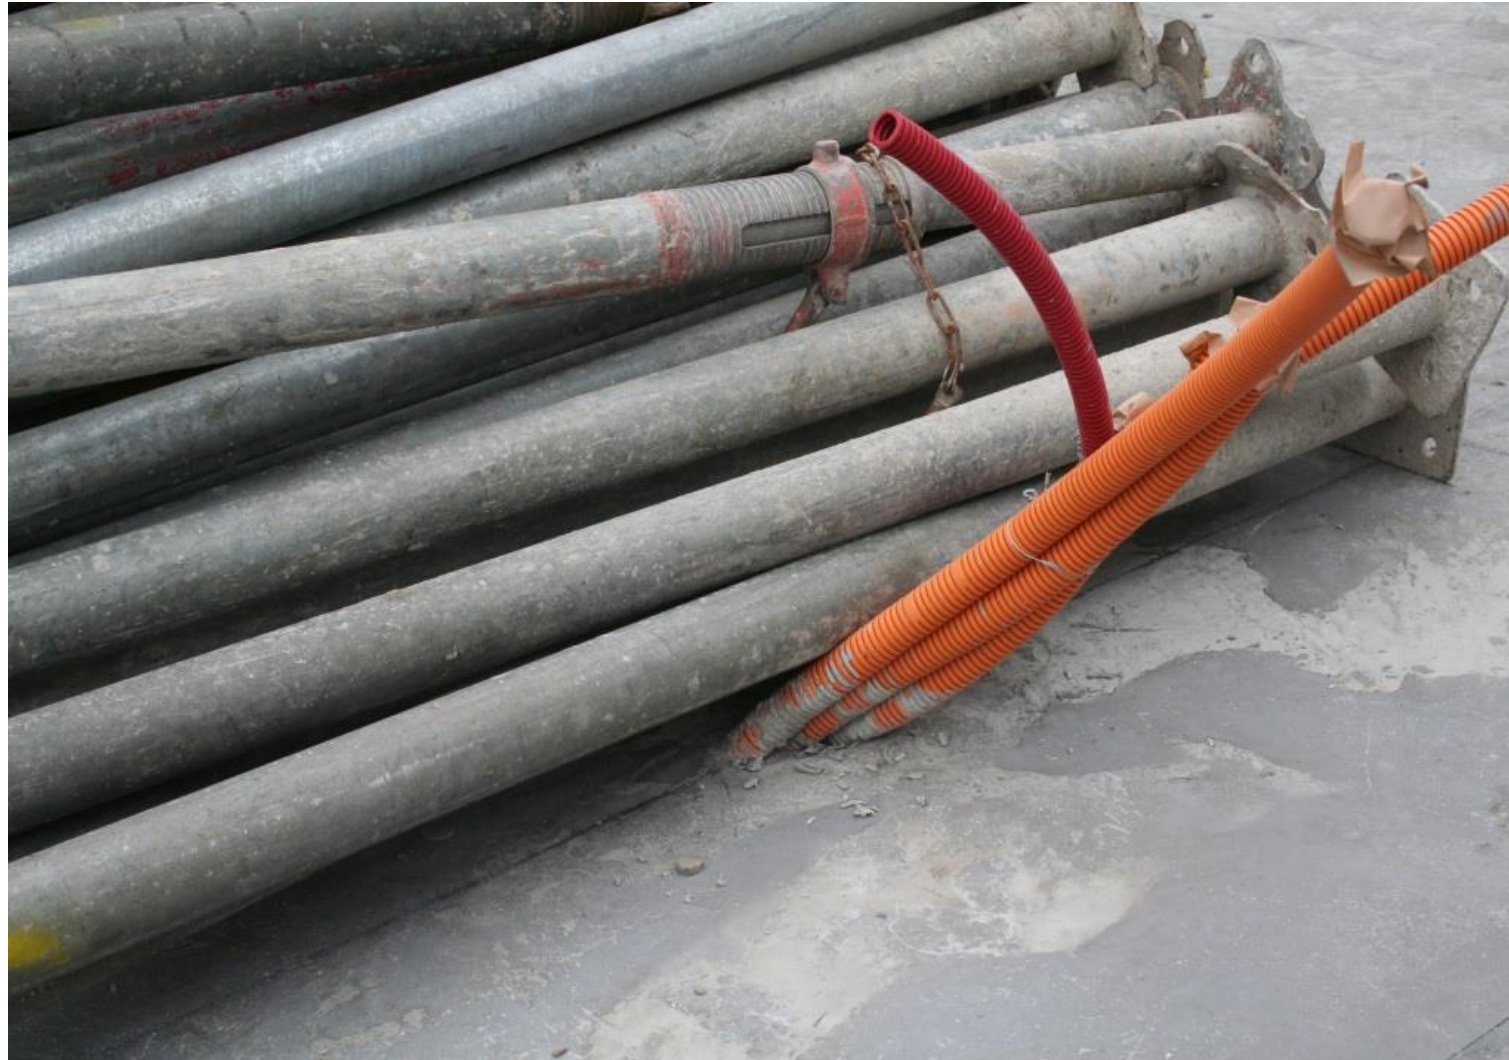
圖38工程會扣點編號5070403

說明：CD管管路未做適當防護，易被壓損影響拉線。電導線管安裝不合規範。

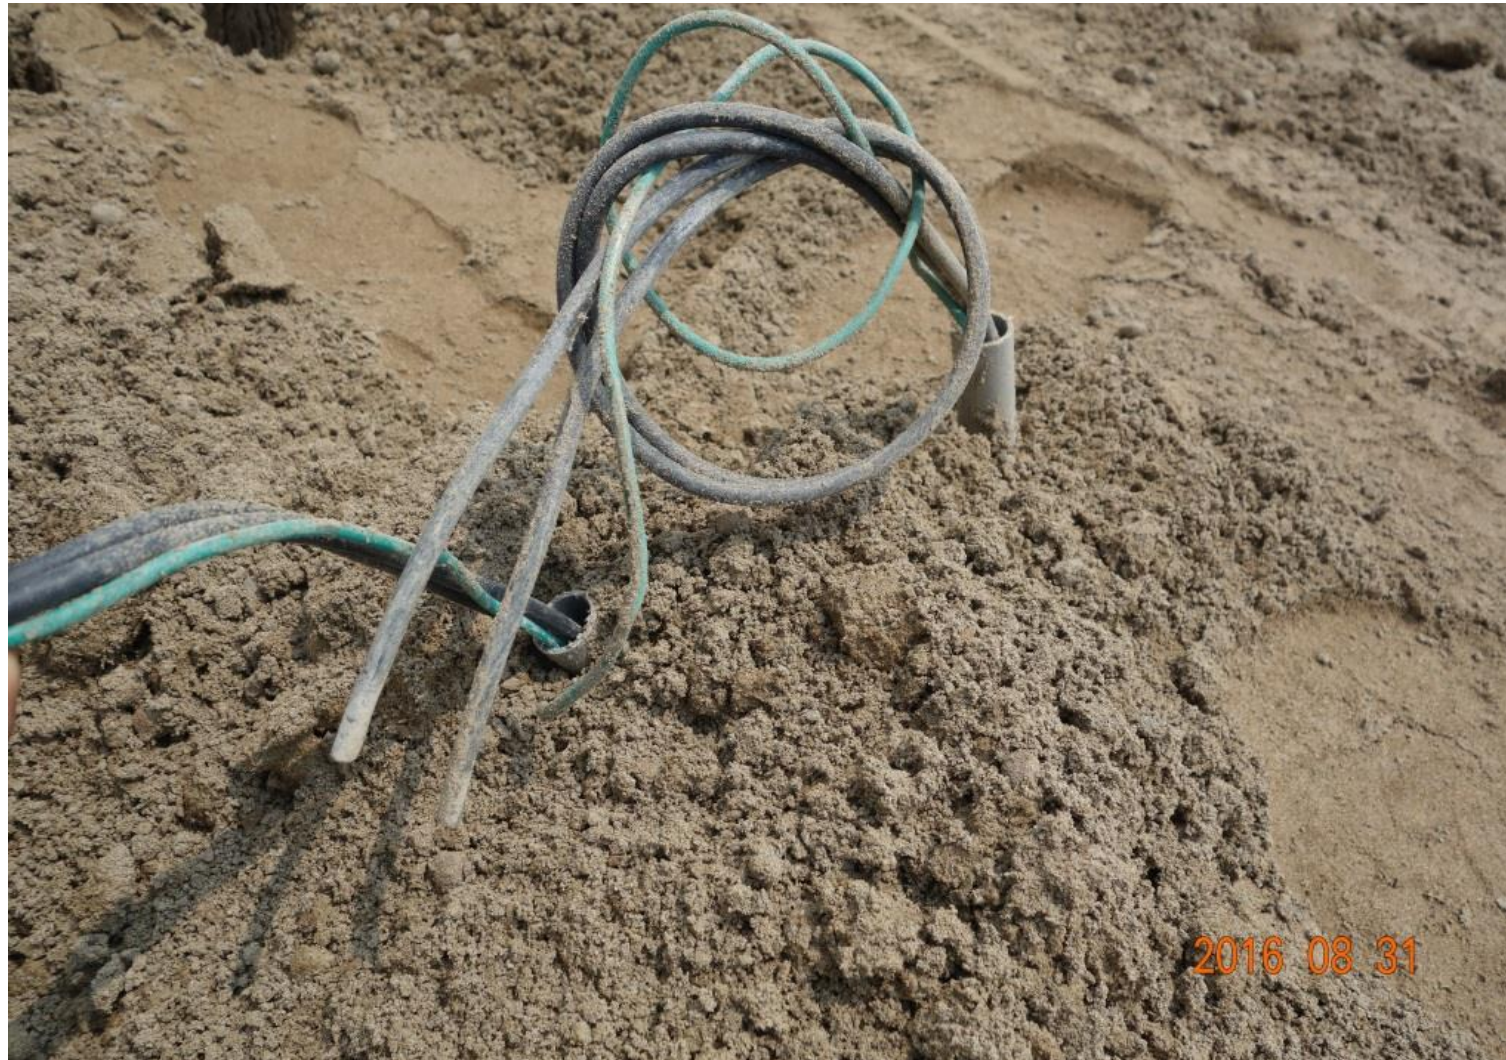
圖39工程會扣點編號5070403

說明：戶外景觀燈配管，管路開口未做適當防護，沙粒容易進入影响將來配線。電導線管安裝不合規範。

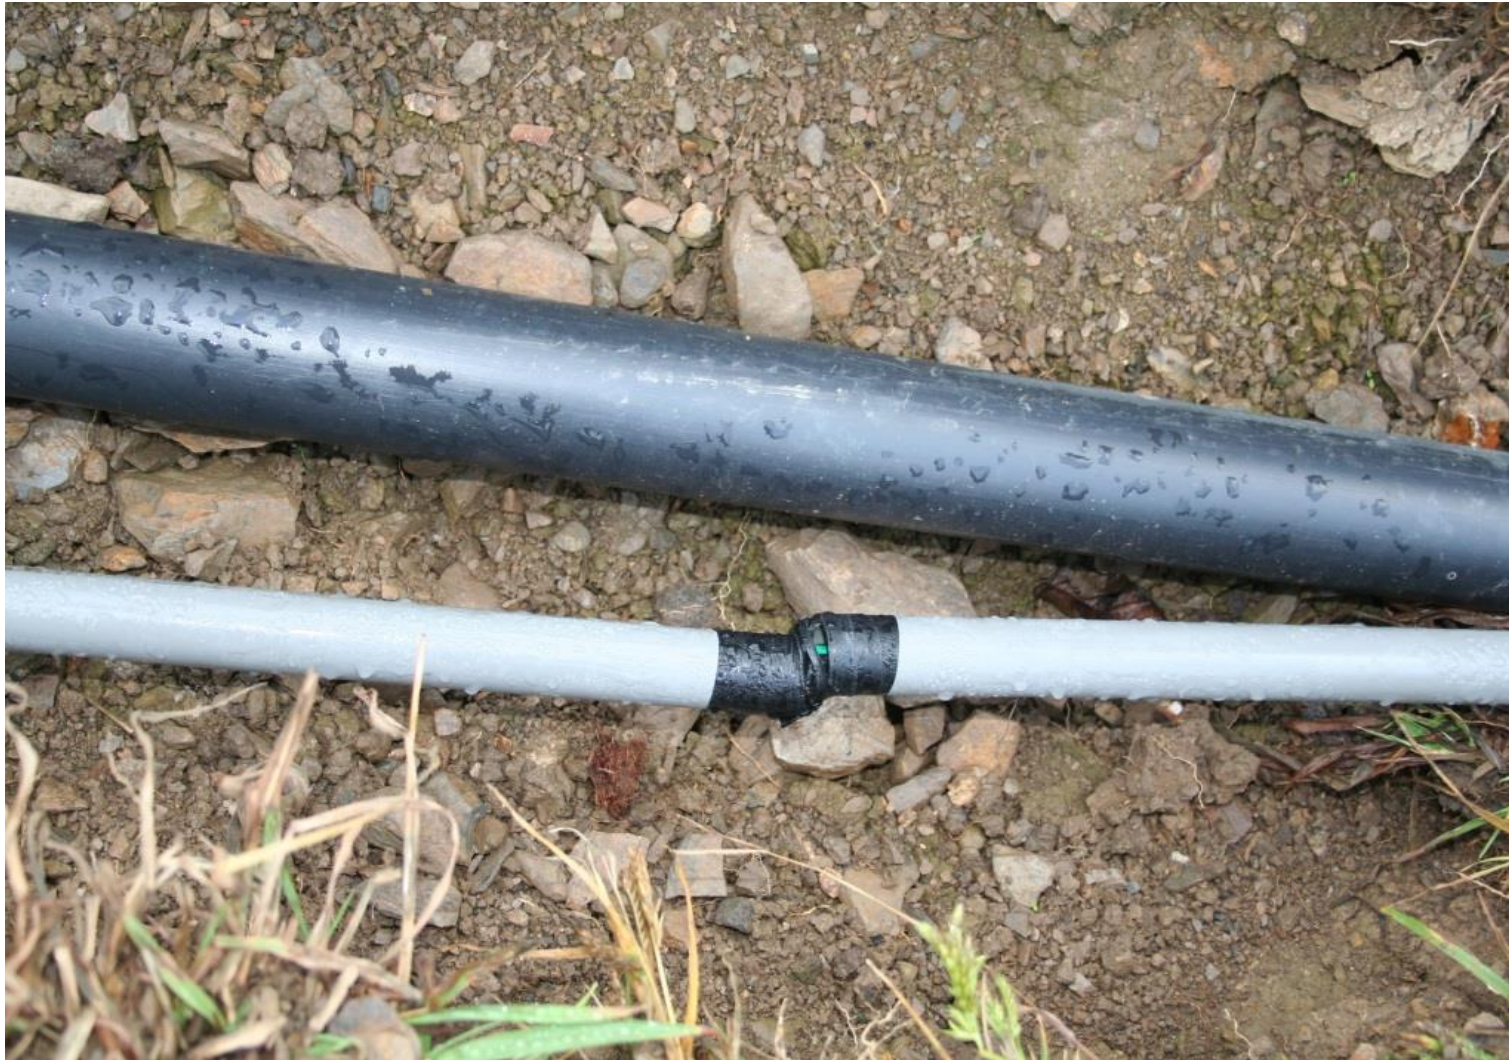
圖45工程會扣點編號5070403

說明：露明PVC管路間連接方式不符規範，兩導線管未對接無法穿線。

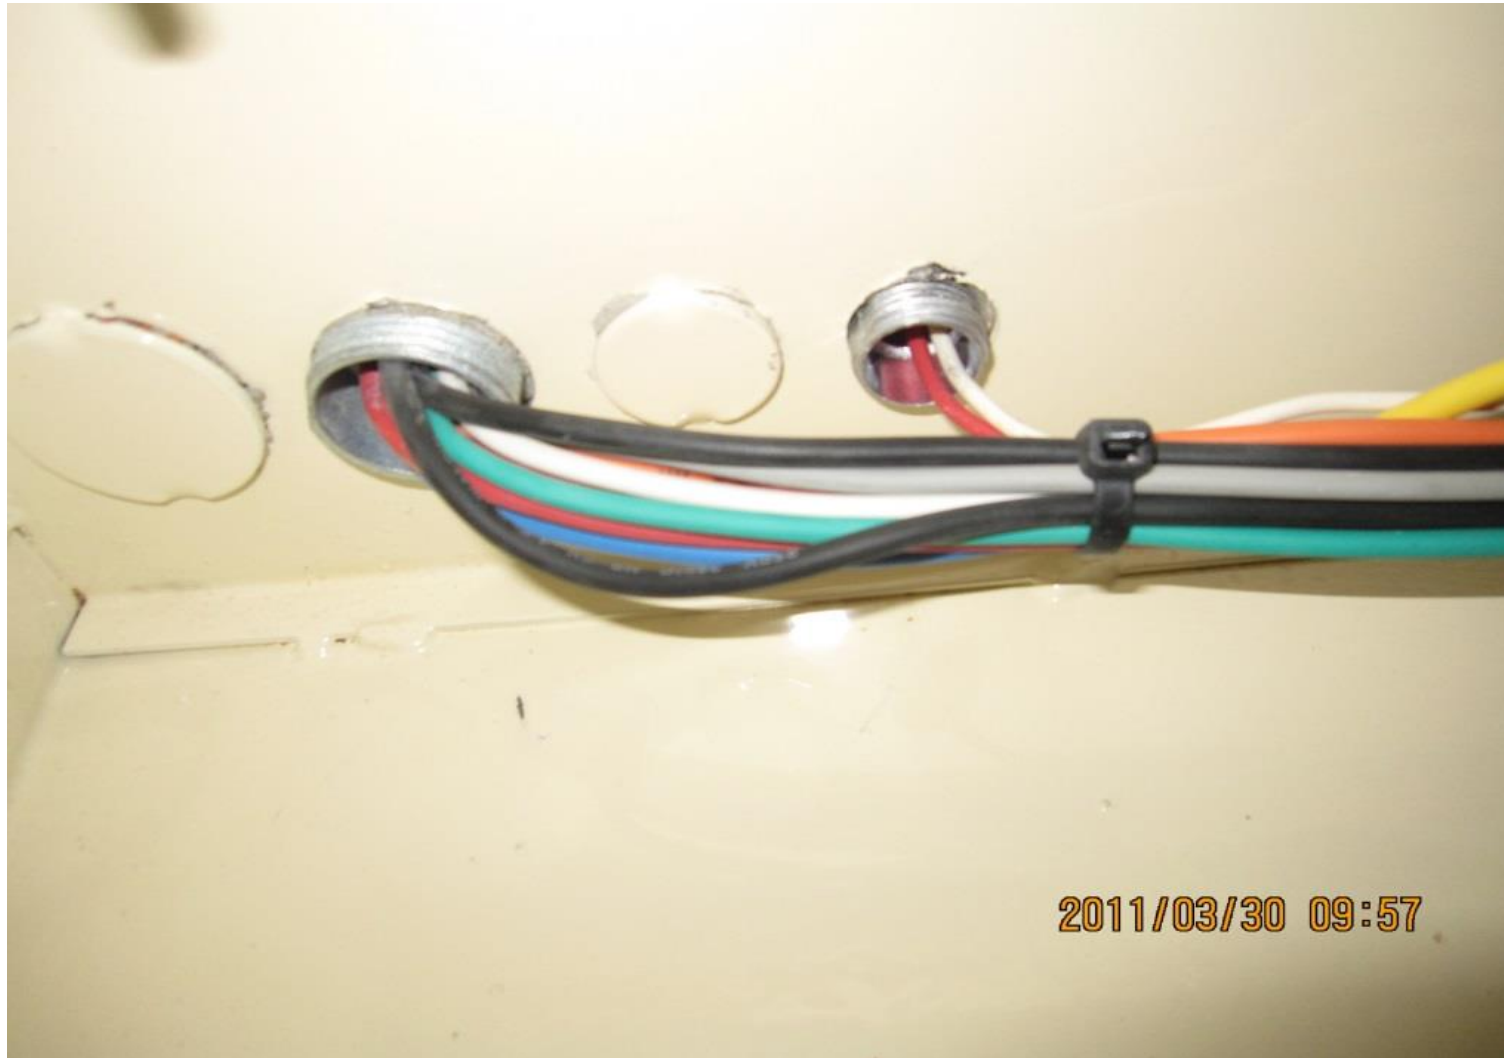
圖48工程會扣點編號5070404

說明：導線管與箱体連接處未施作喇叭口，拉線易磨破絕緣層，影响用電安全。

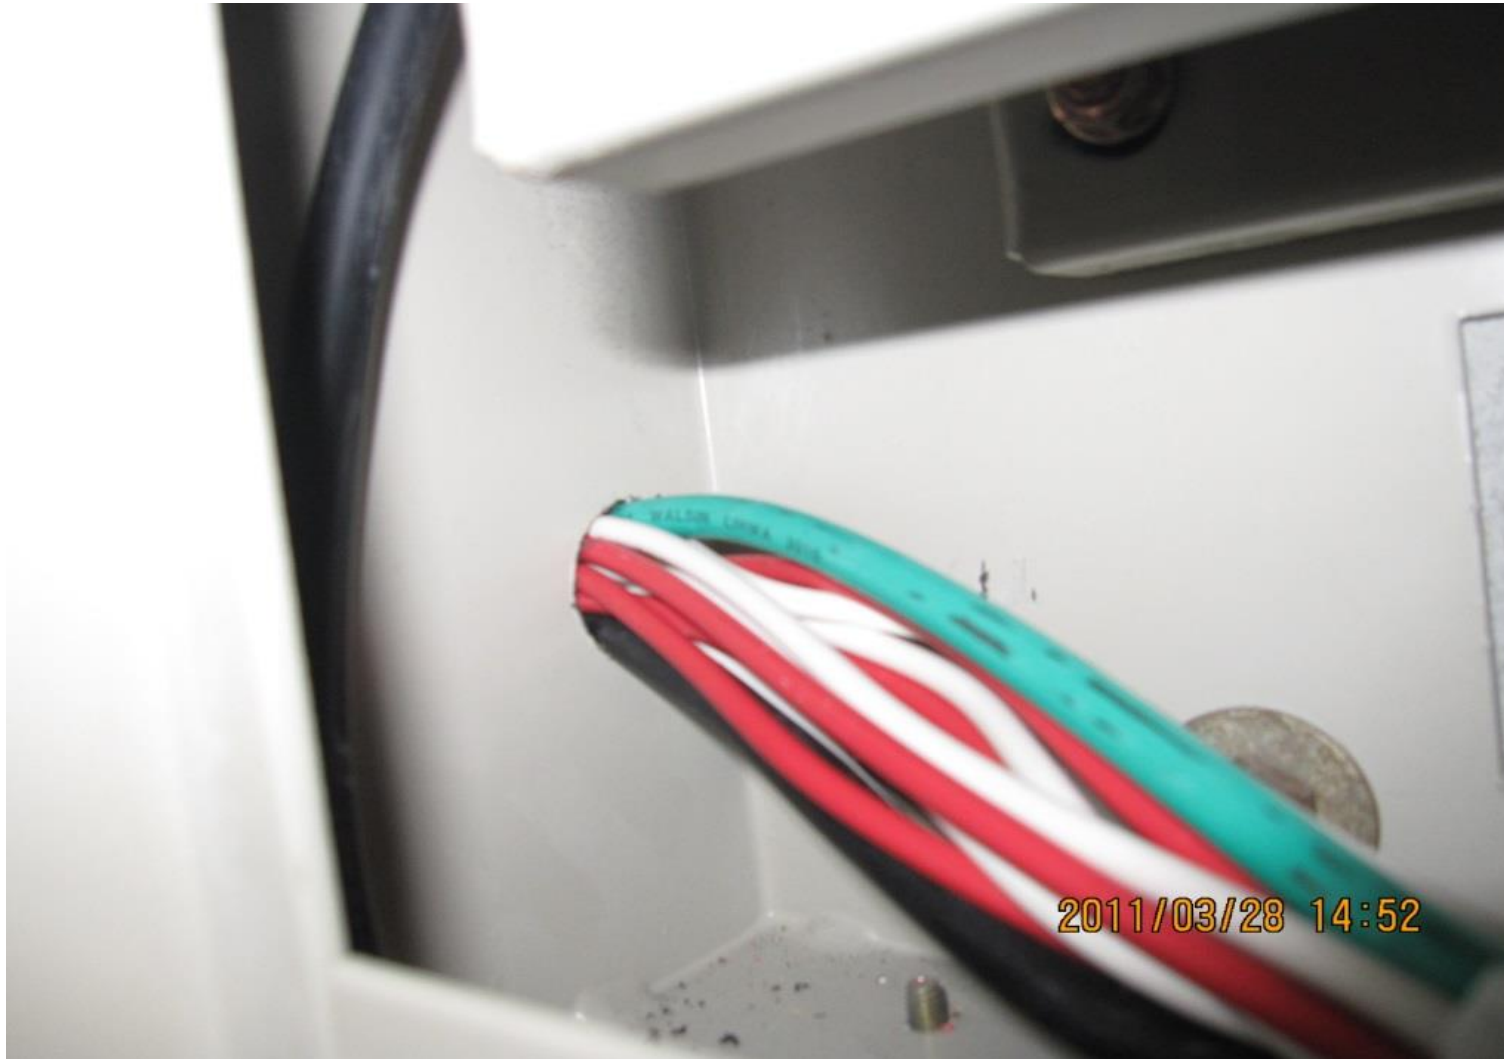
圖57工程會扣點編號5070404

說明：箱體開孔拉線時未防護，易拉破PVC線絕緣皮造成漏電，影响用電安全。

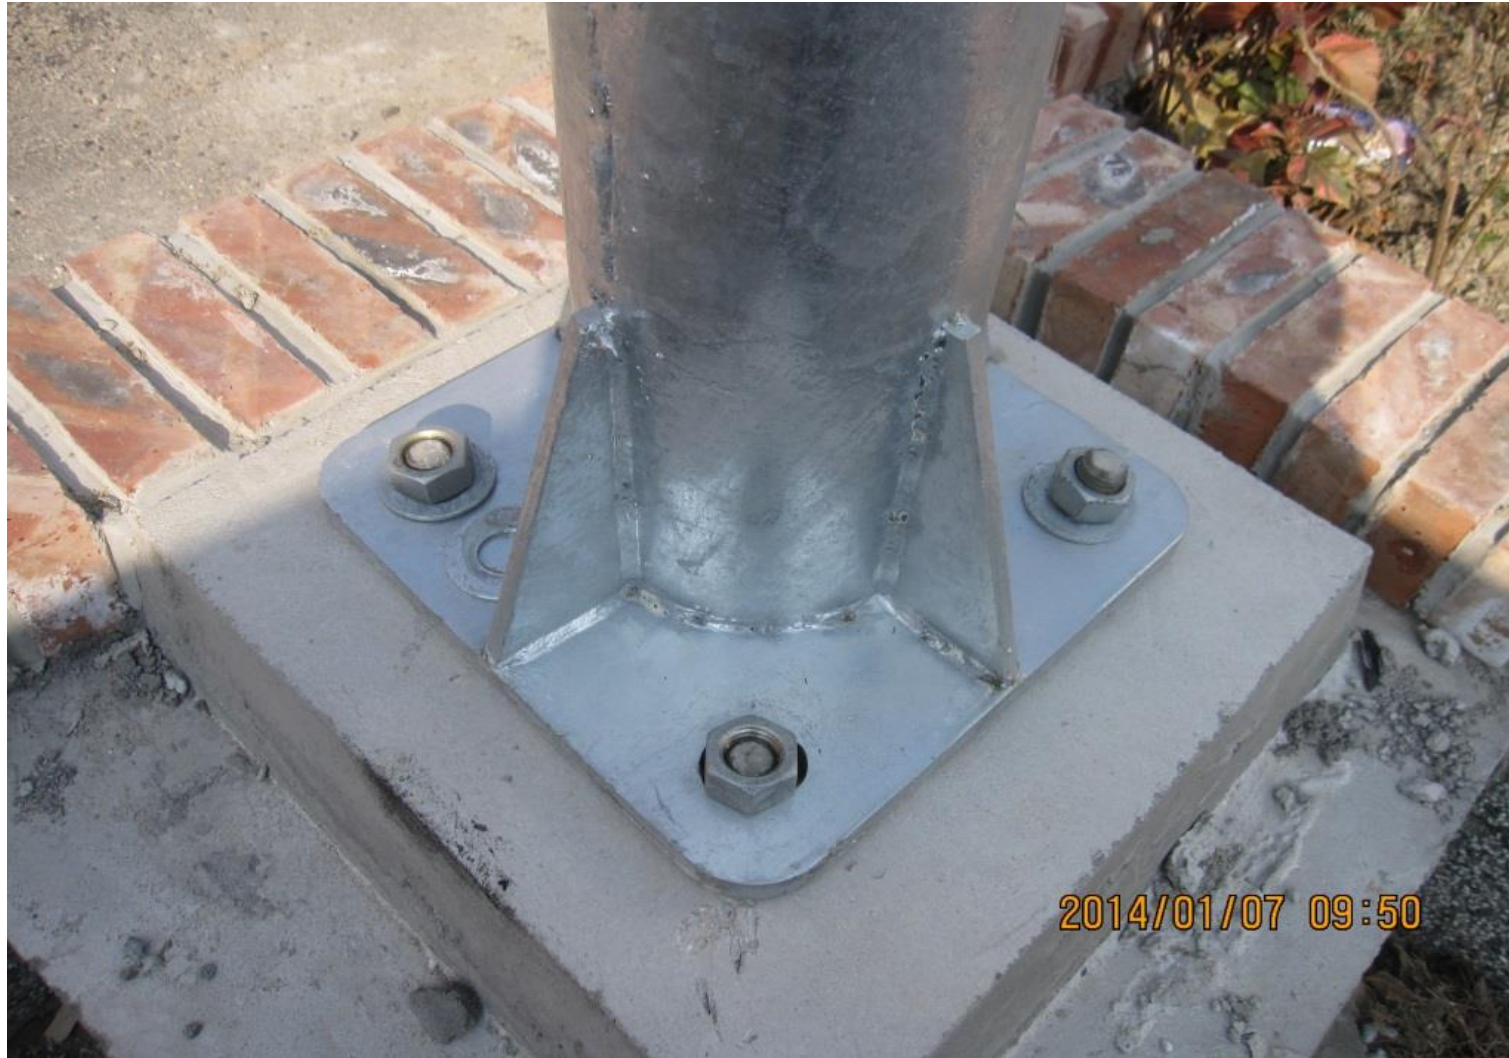
圖76工程會扣點編號5070408

說明：路灯預埋之基礎螺絲太短，造成螺絲露出牙數不足，恐影响固定牢固性。螺絲凹處易積水，造成生銹影响使用壽命。

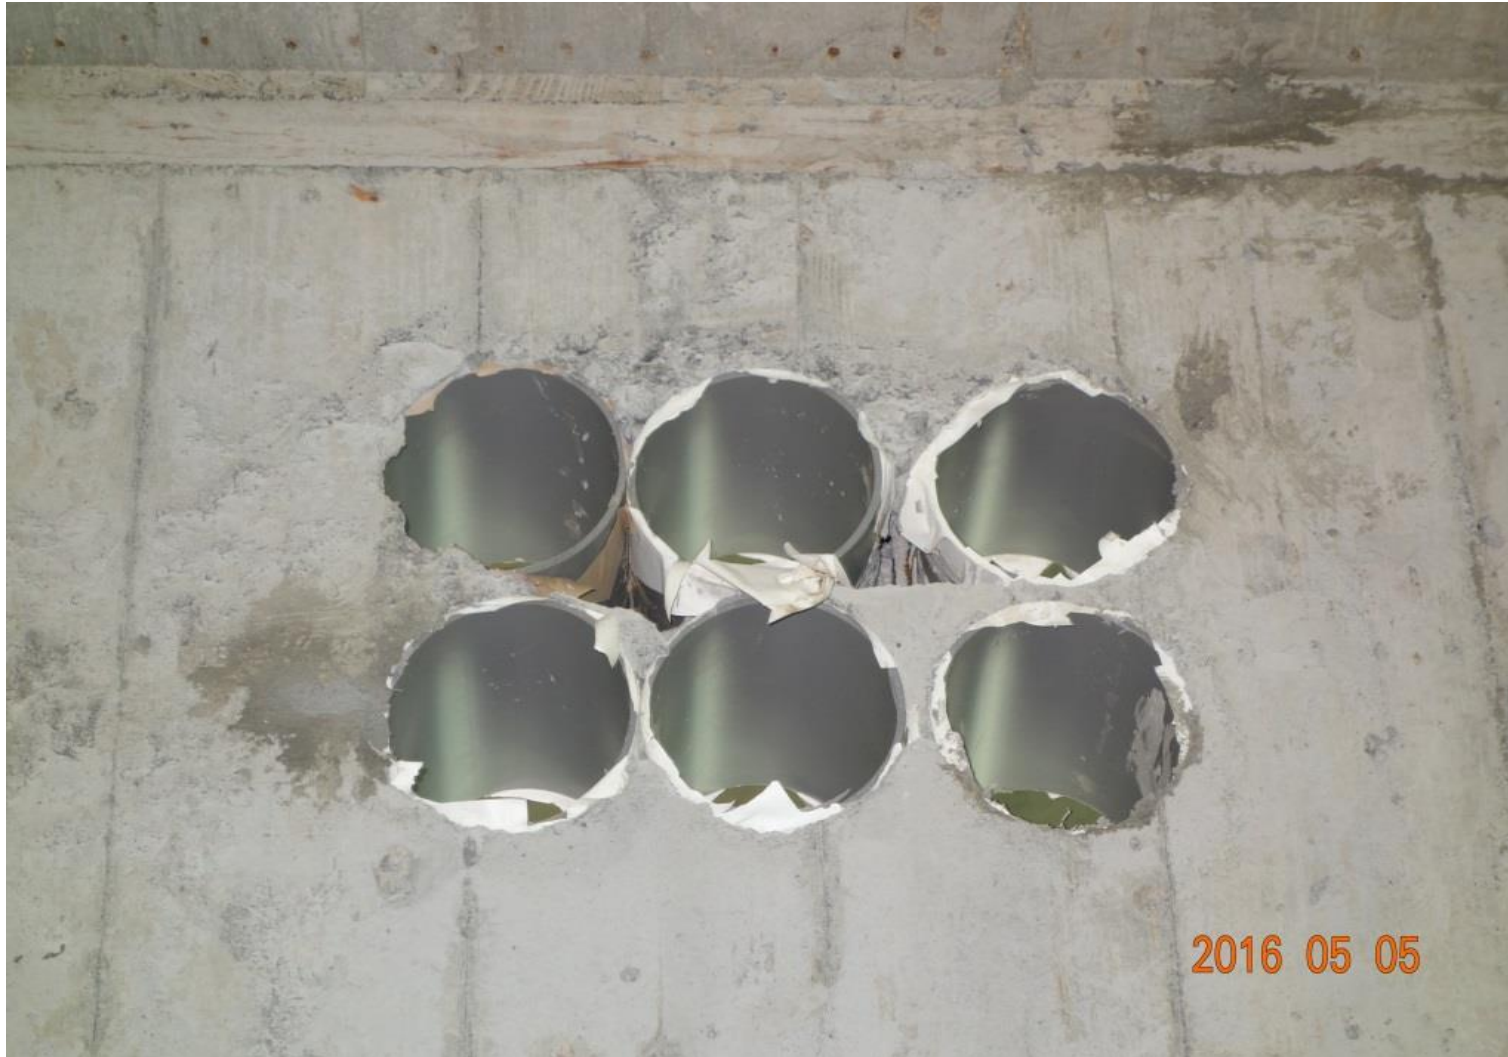
圖87工程會扣點編號5070409

說明：台電配電室6吋x6支外線引進管穿越外牆處未施作止水措施，恐造成將來滲漏水情形。
管路間距太密影响灌漿。

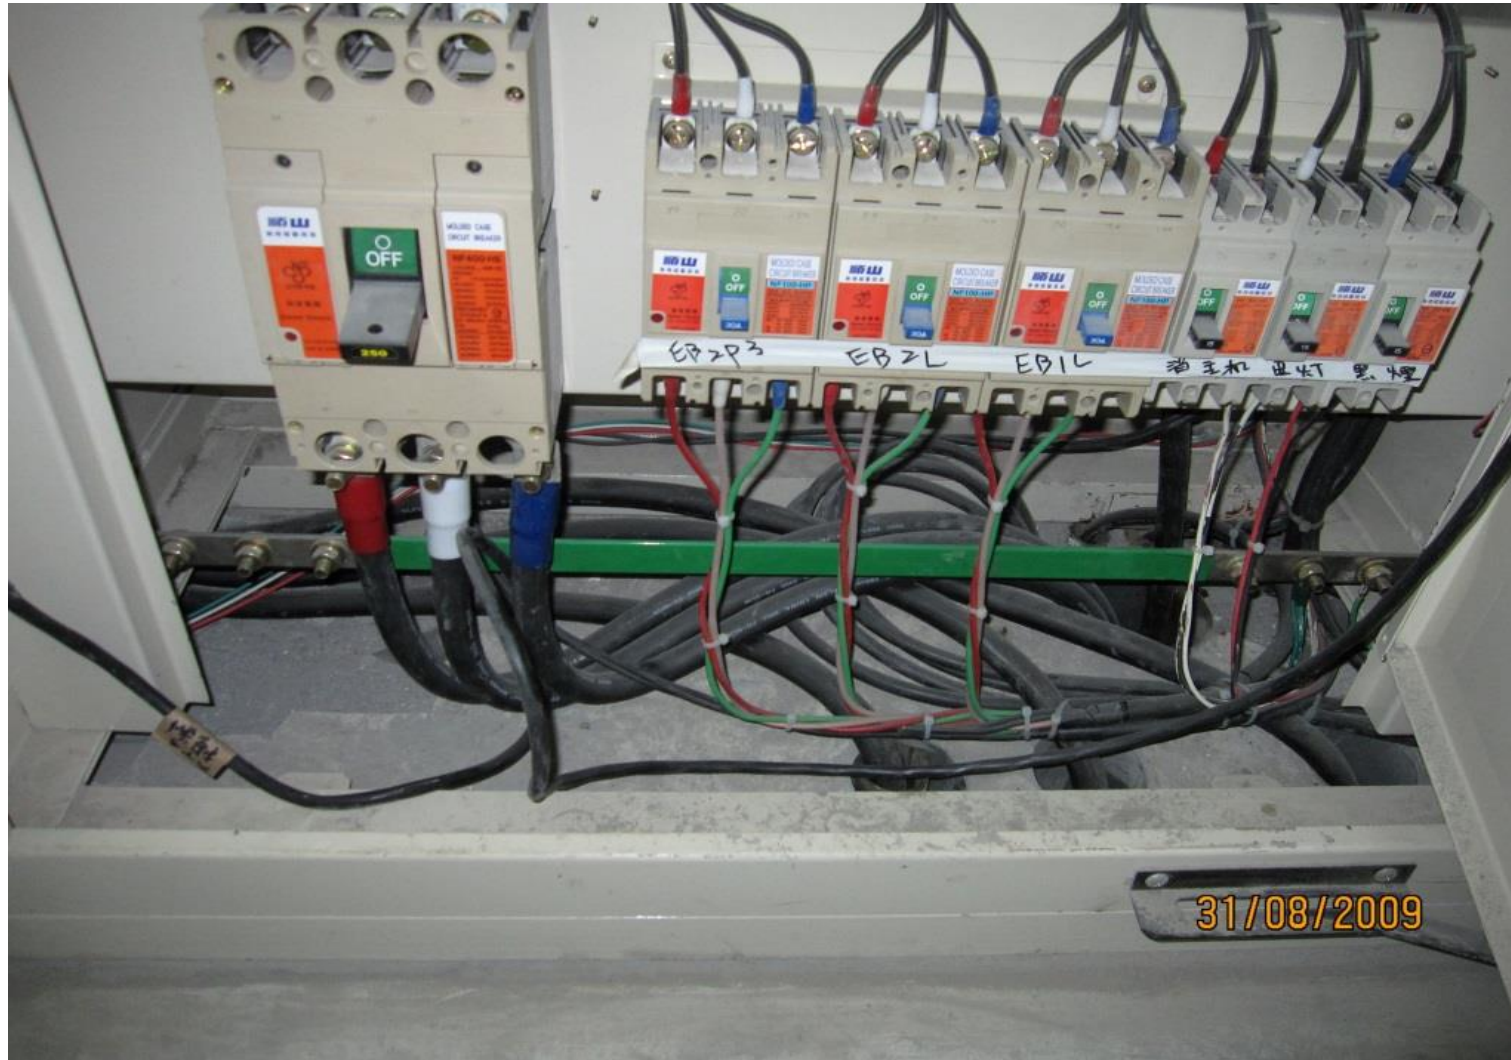
圖103工程會扣點編號5070419
說明：電纜線使用日地未標示

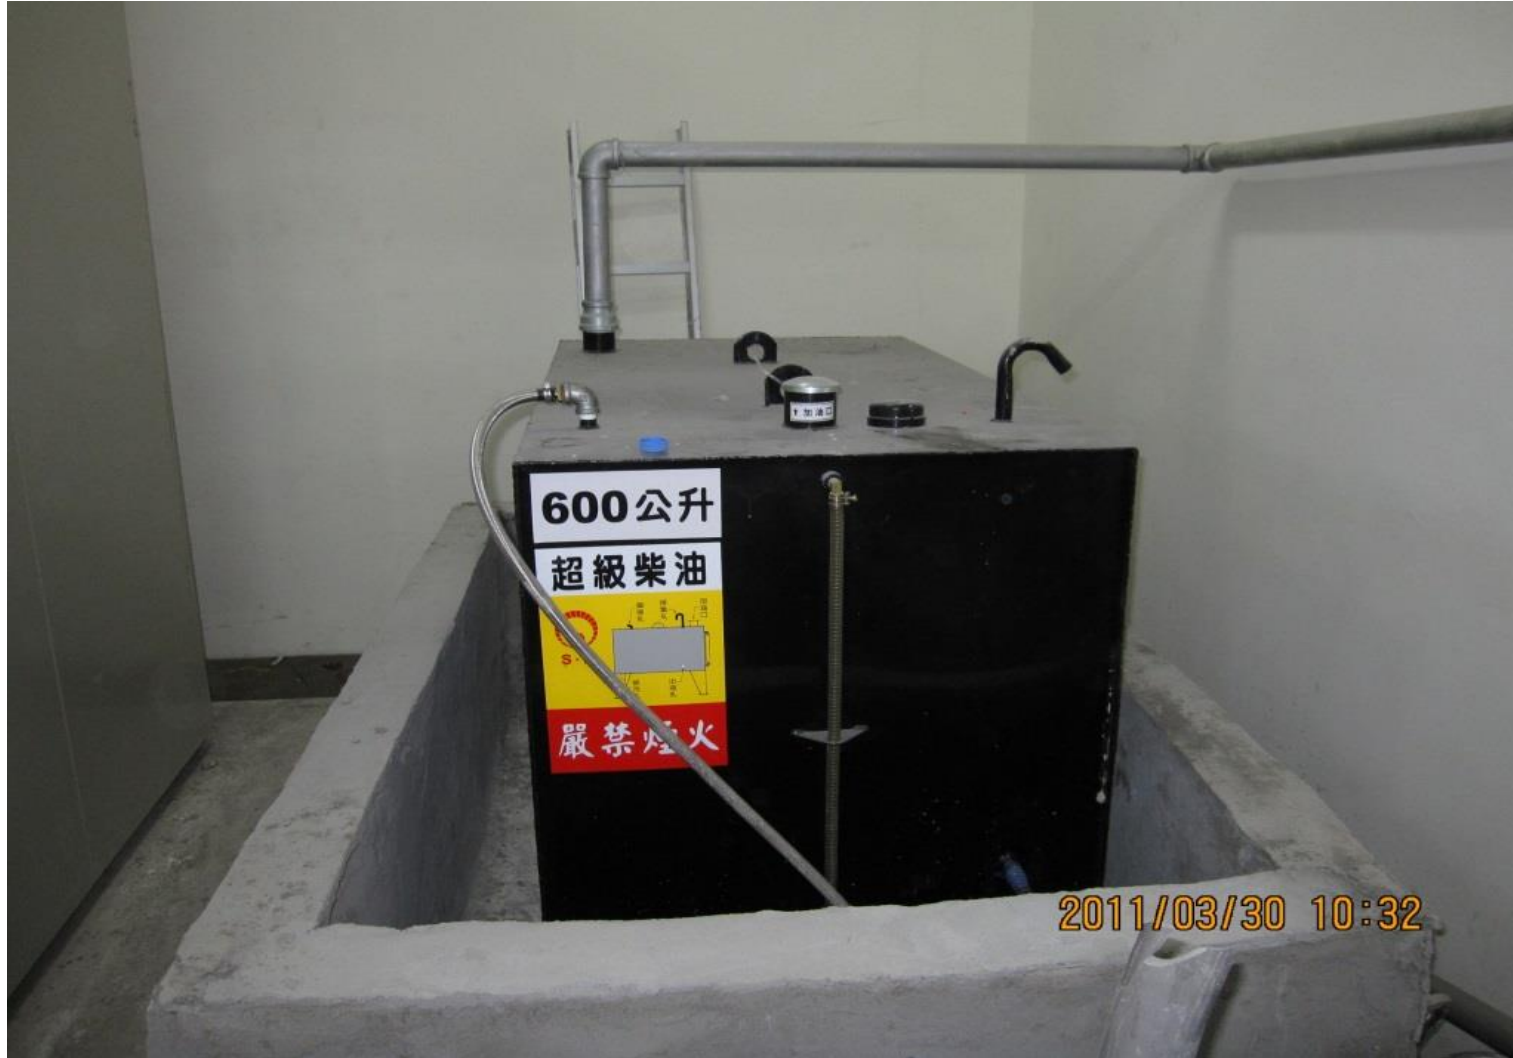
圖104工程會扣點編號5070426
說明：日用油箱透氣管未配至戶外

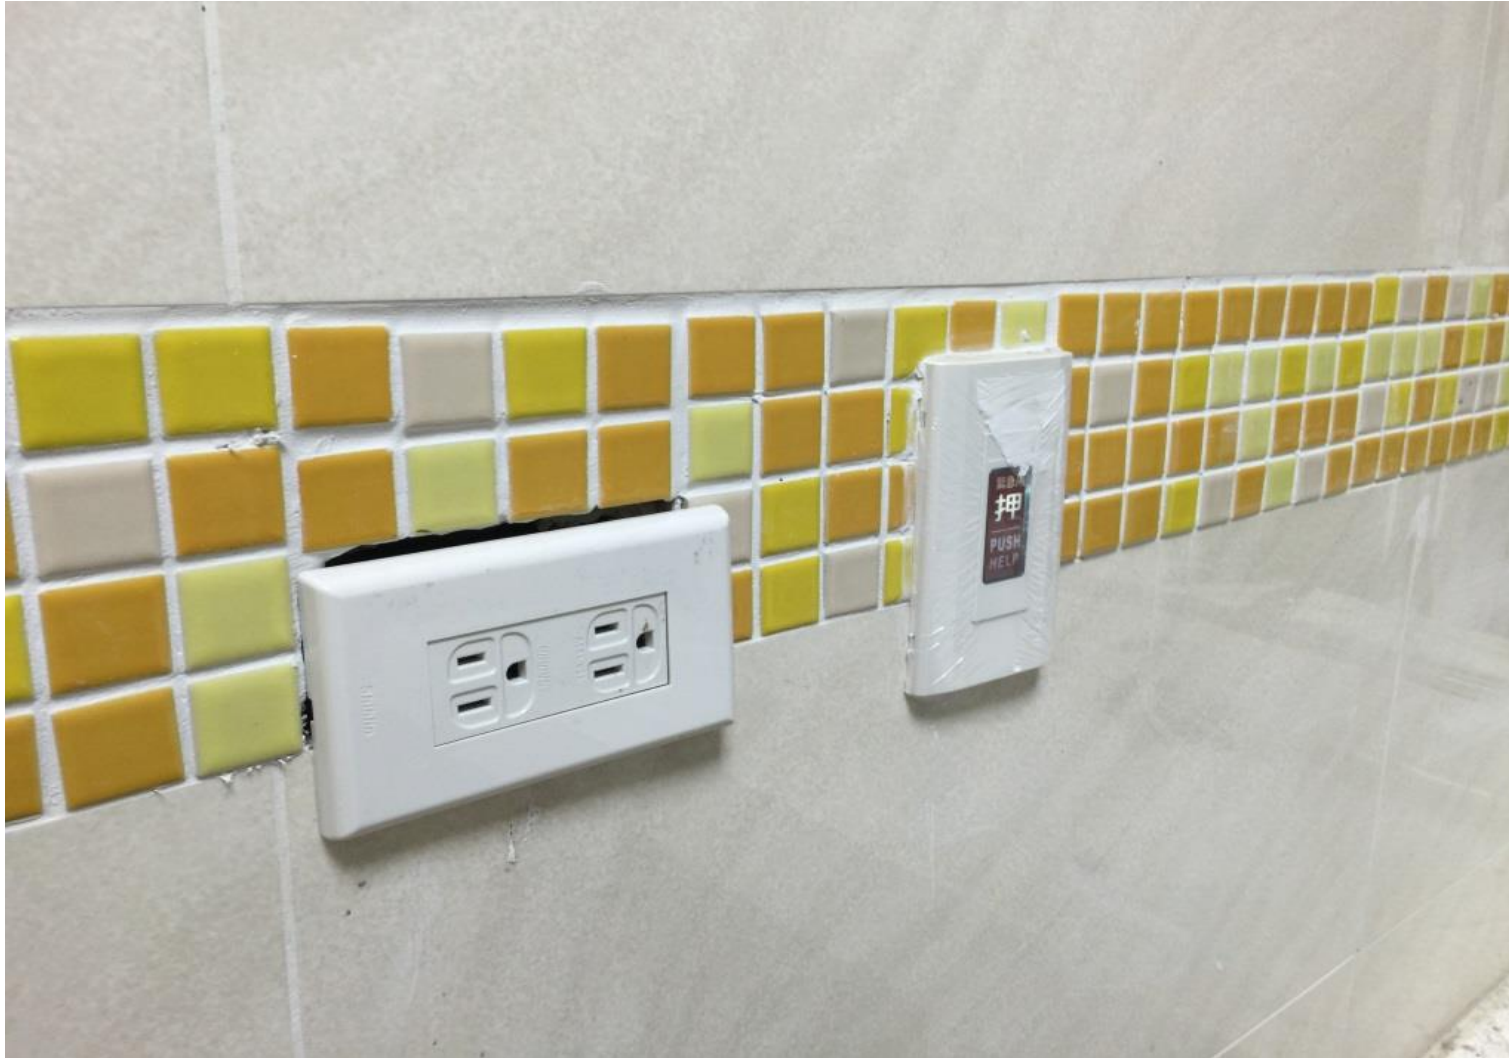
圖129工程會扣點編號5080908
說明：出線口與牆壁磁磚介面不良

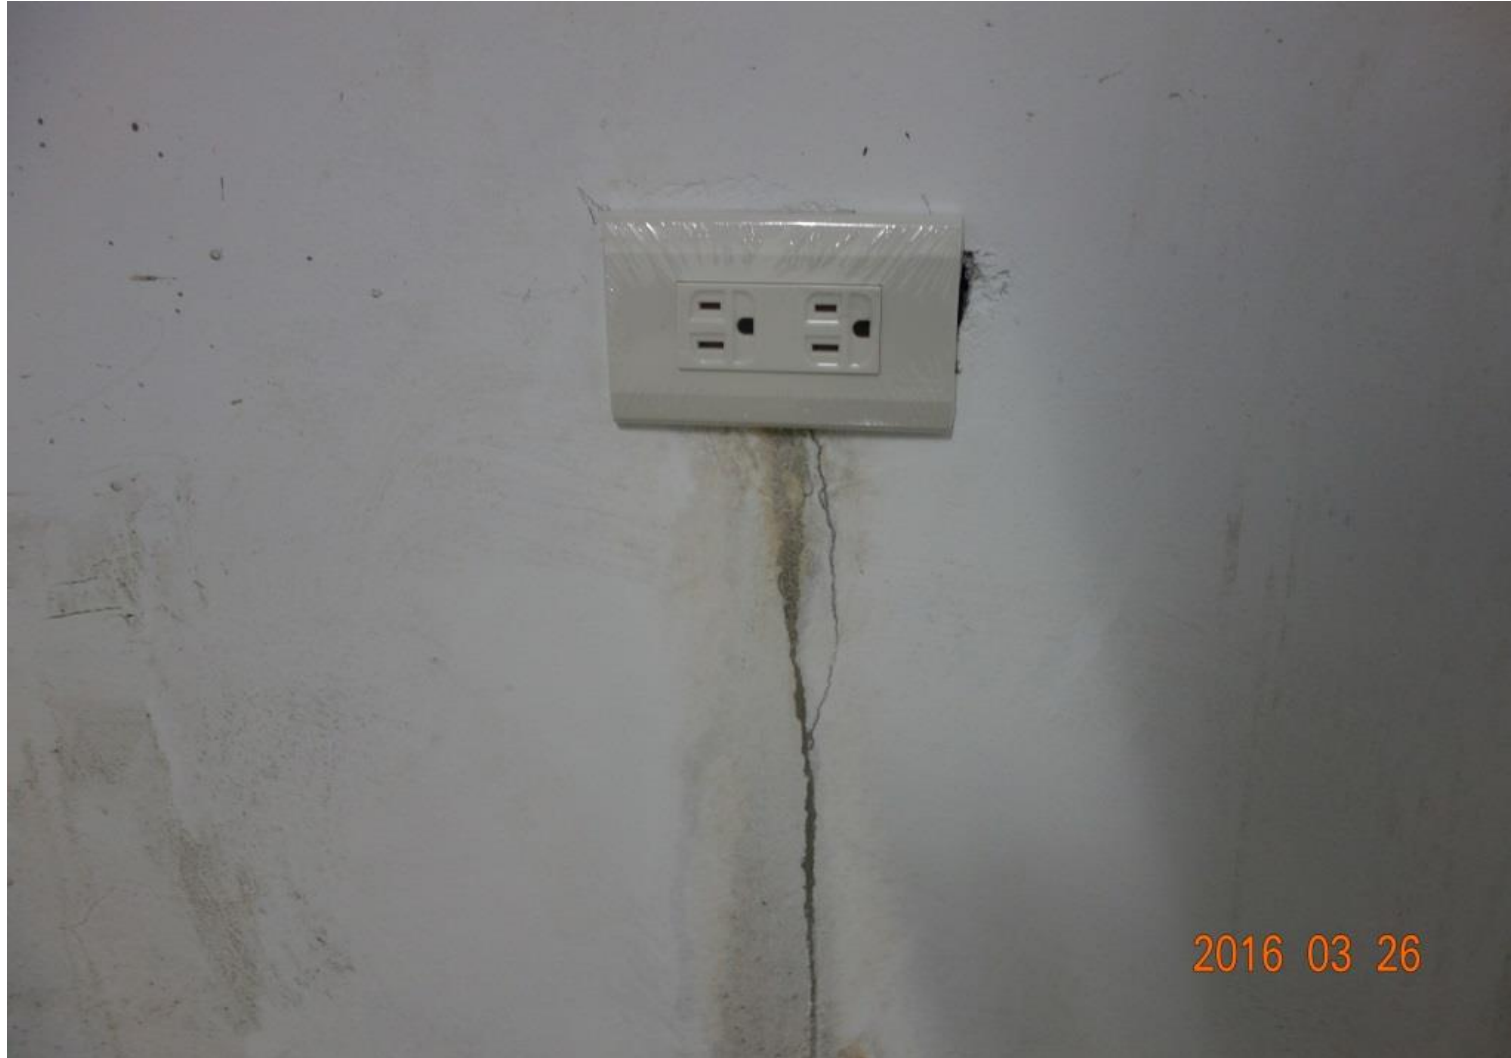
圖136工程會扣點編號5080908
說明：插座漏水，影响用電安全

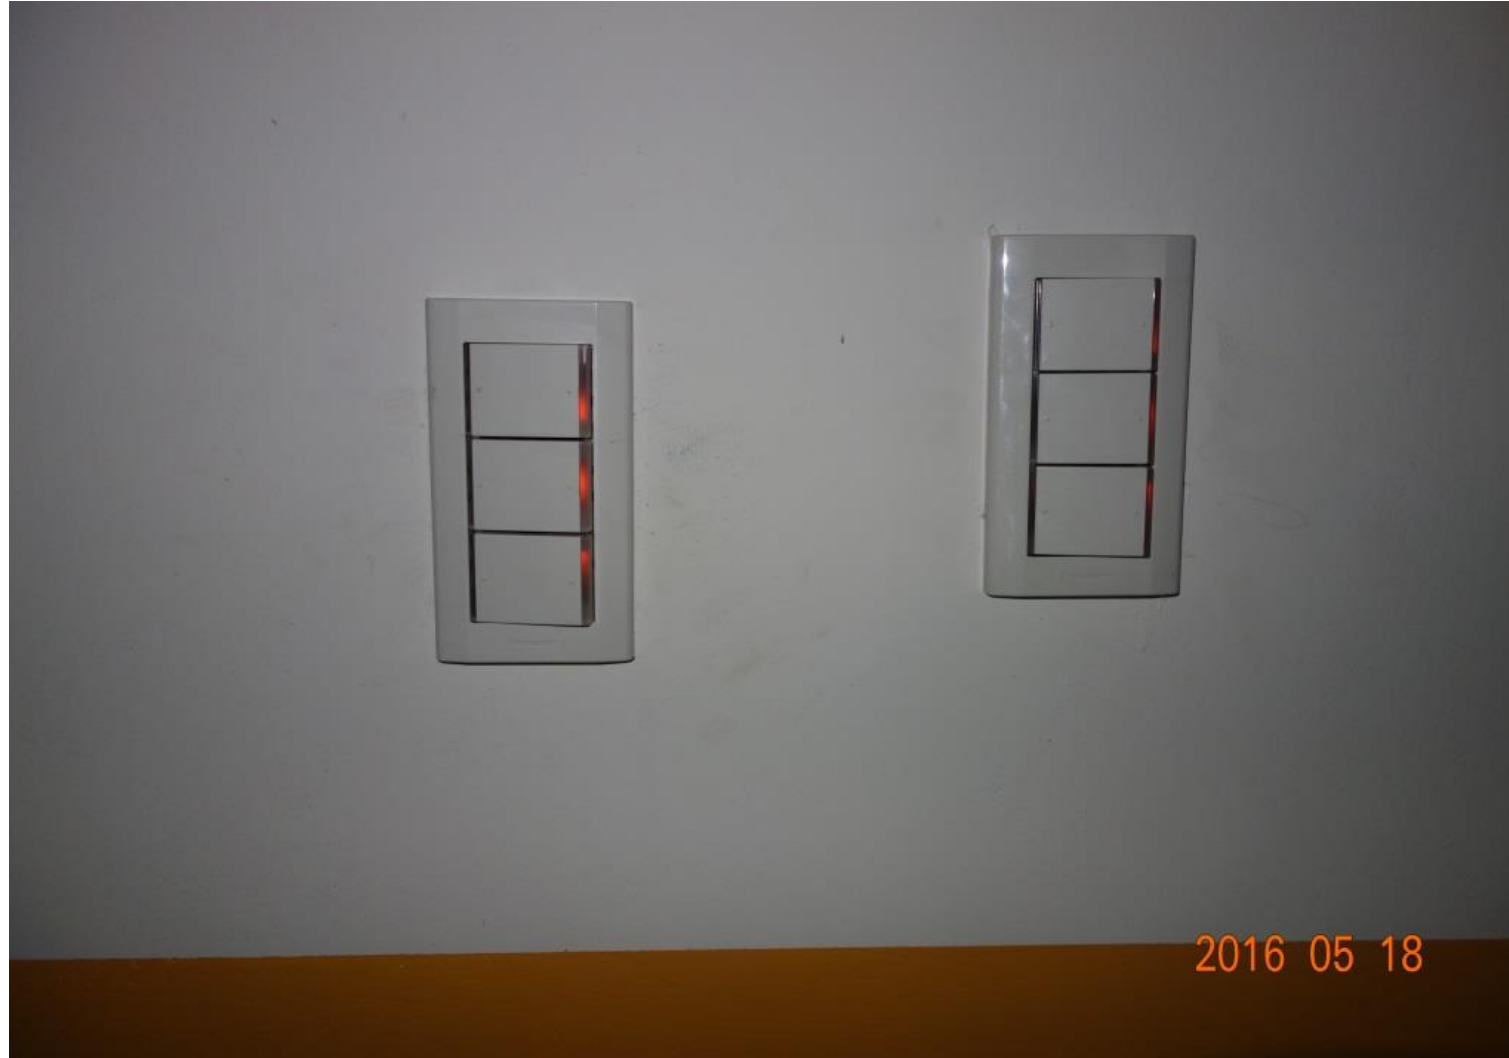
圖137工程會扣點編號5080908
說明：開關高度不一，影响美觀

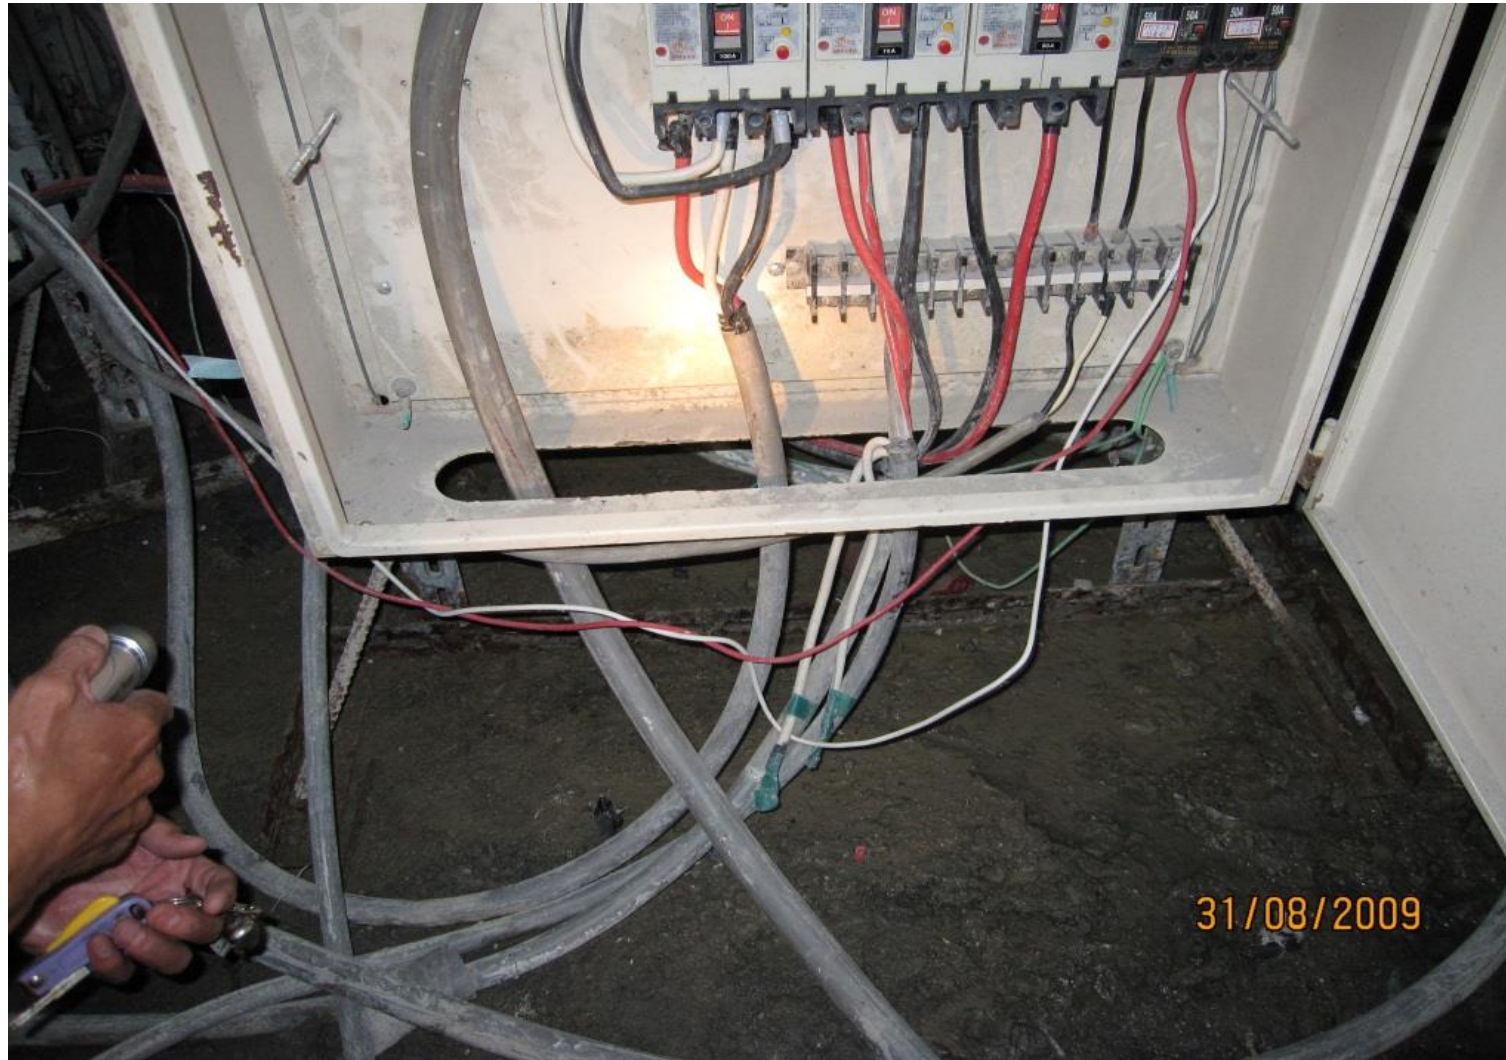
圖138工程會扣點編號5140301
說明：臨時電線未防護，影响用電安全
