# **513 及 517 停電事故檢討報告**

**經濟部**

**110 年 9 月**

**(依經濟部 110 年 5 月 26 日報行政院核復事項修正版)**

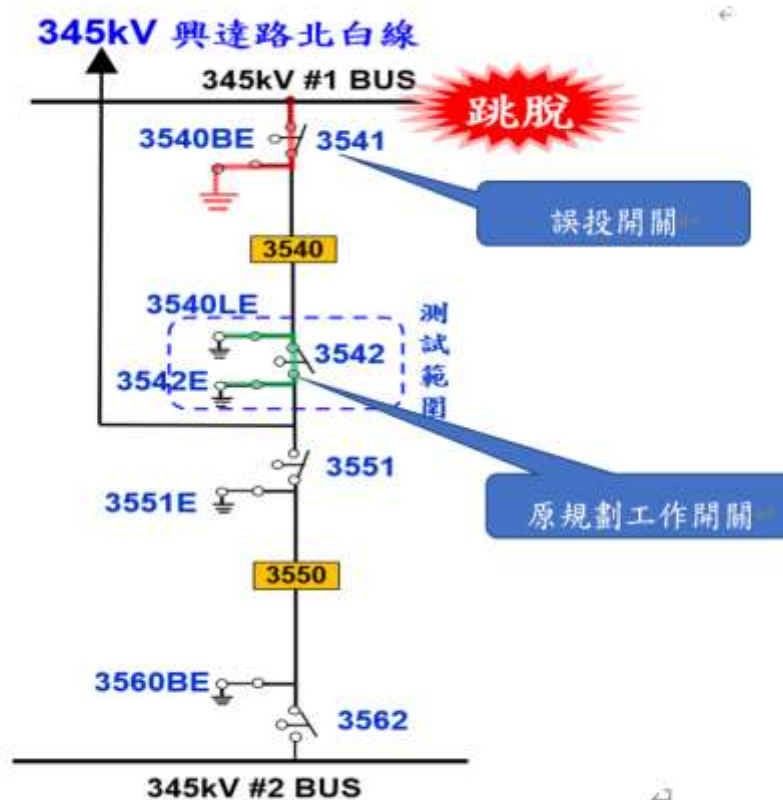
圖 1-3 3542 隔離開關接觸電阻量測路徑圖

中興電工公司於 110 年 5 月 9 日完成自主試驗後，由南區施工處填報委託單向綜合研究所申請進行完工試驗。110 年 5 月 13 日上午由南區施工處、綜合研究所黃君、林君及中興電工公司辦理共同協議組織及危害告知後，綜合研究所開始進行完工試驗項目 3542 隔離開關(Disconnect Switch, DS)接觸電阻量測(量測路徑 3540LE→3542→3542E，如圖 1-3 所示)，因量測迴路需要，黃君必須先解除隔離開關與接地開關(Earthing Switch, ES)之電氣連鎖迴路。14:36 量測 3542 隔離開關接觸電阻時，本來應該操作 3542 隔離開關，卻誤操作位於 3542 隔離開關上方處之 3541 隔離開關，而造成

345kV 1 號匯流排故障跳脫。

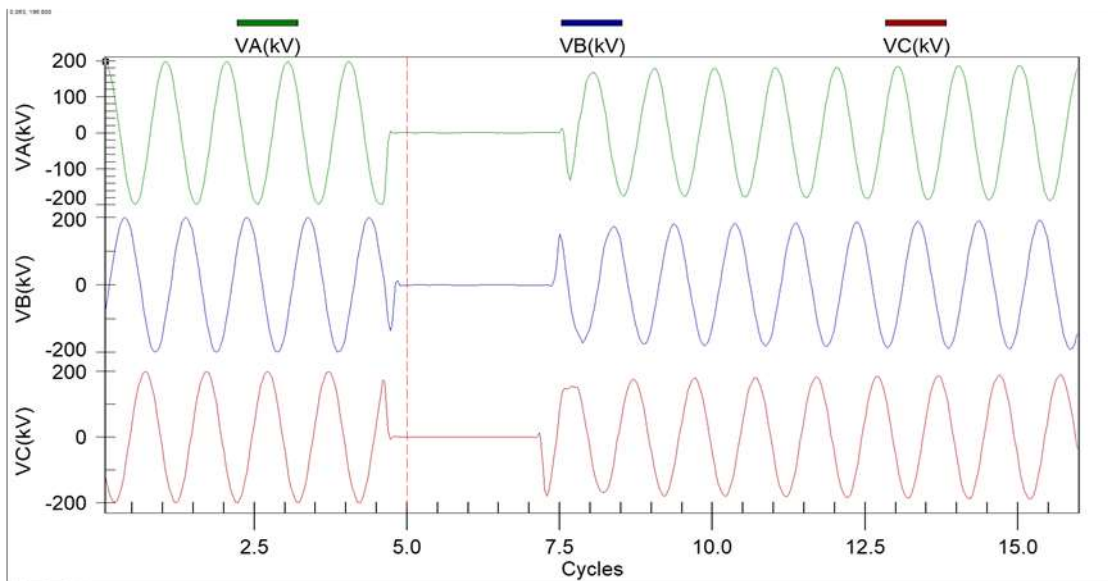
圖 1-4 路北~興達紅線電壓波形紀錄

試驗人員操作誤投 3541 隔離開關之後，瞬時即引起路北 E/S 345kV 1 號匯流排三相接地故障，三相電壓幾乎降為零，如圖 1-4 所示；惟該匯流排保護電驛偵測並確認事故後約 3.5 週波即完成故障隔離(動作資訊如圖 1-5)，使路北變電所其他設備未受此次事故波及，保護機制發揮功能。

路北端電壓 VA: R相電壓波形；VB: S相電壓波形；VC: T相電壓波形

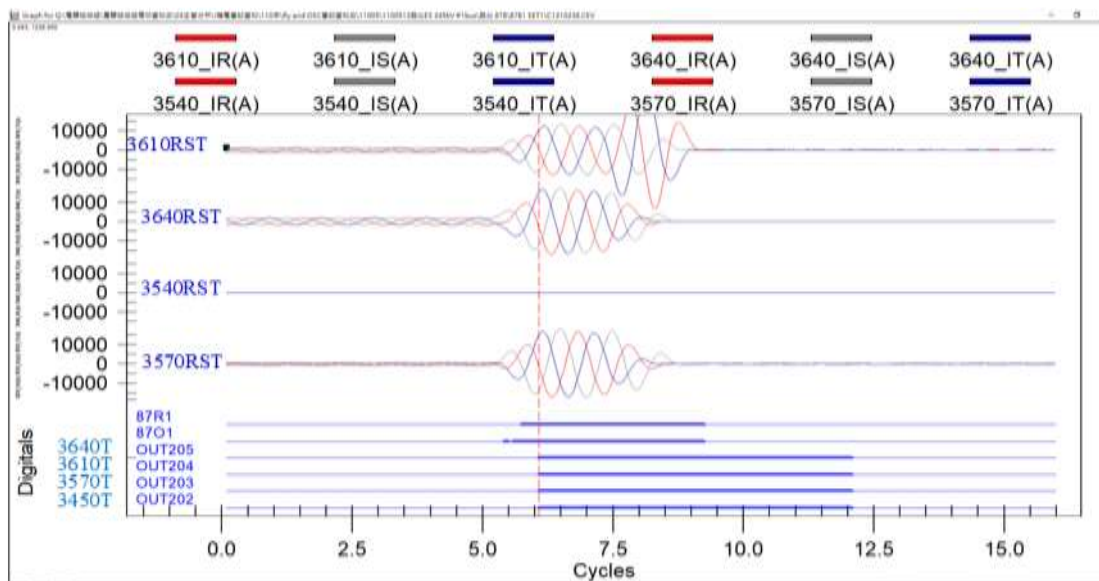
圖 1-5 匯流排保護電驛動作資訊圖

路北 E/S 採兩匯流排斷路器設計，在 1 號匯流排故障隔離後，所有輸電線路與變壓器仍能由 2 號匯流排正常供電。

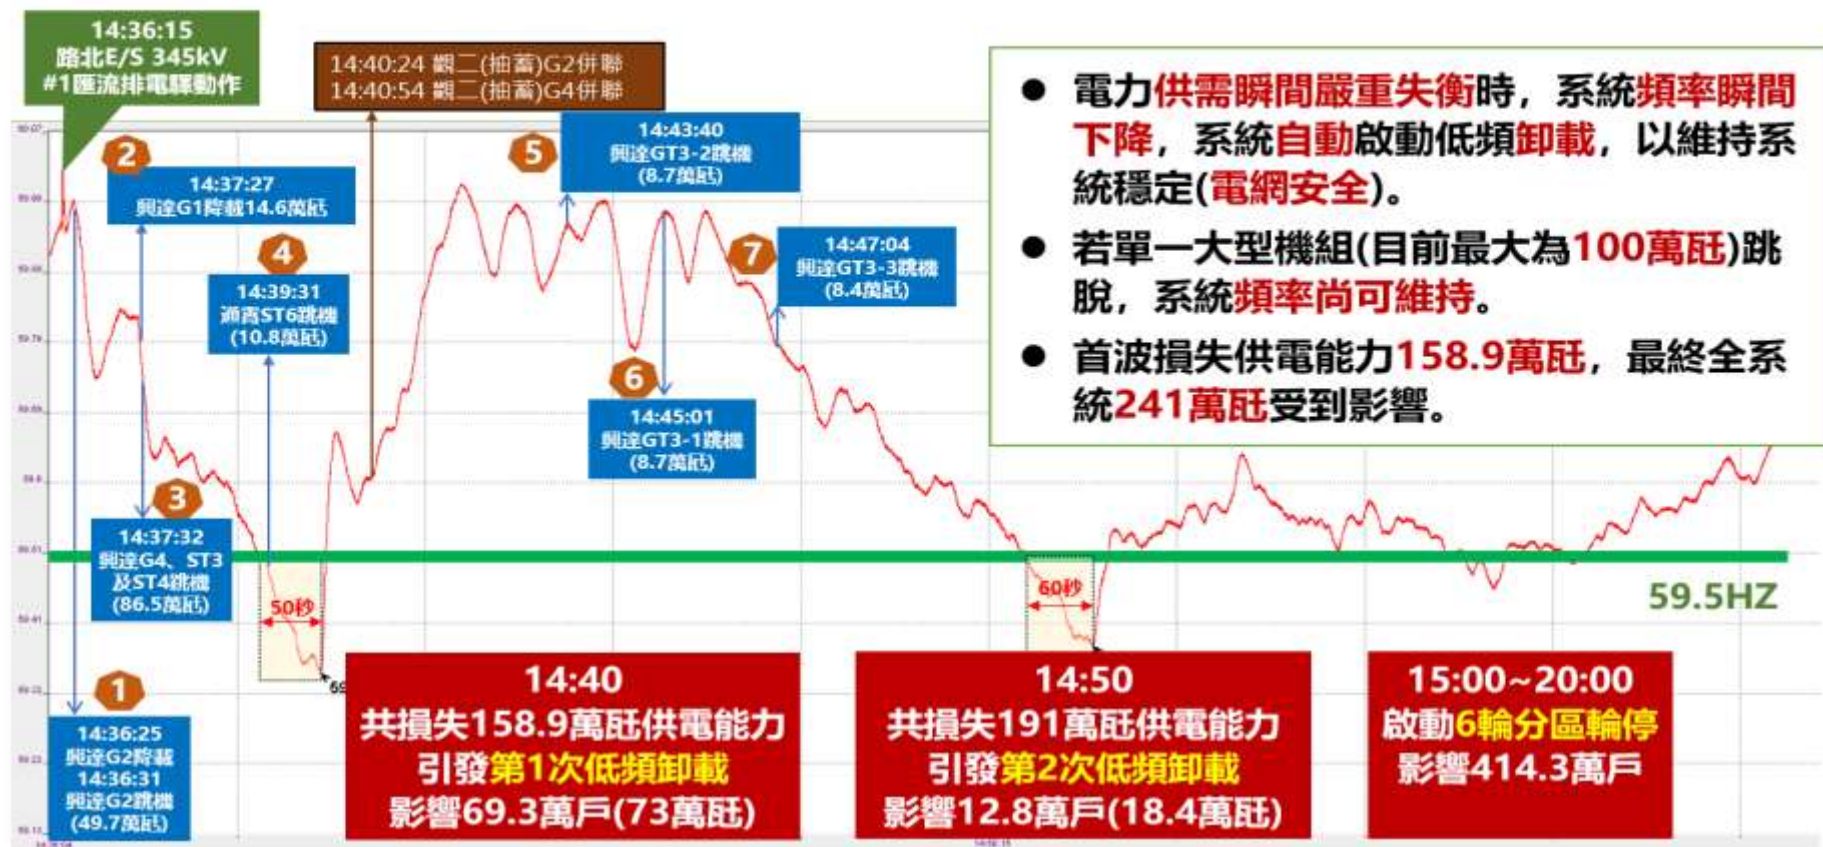
圖 1-6 低頻電驛動作圖

- (一) 在路北 E/S 1 號匯流排三相接地故障於 14 時 36 分 15 秒清除事故後，如圖 1-6 低頻電驛動作圖，系統陸續發生興達電廠及通霄電廠發電機跳機事件。
- (二) 上述第一次頻率下降卸載量為 73 萬瓩，占當時系統總負載量百分比為 2.0%，第二次頻率下降卸載量為 18.4 萬瓩，占當時系統總負載量百分比為 0.53%，如表 1-2 所示，本次事故低頻卸載共約 91.4 萬瓩，系統頻率經低頻卸載後皆能迅速回復至 59.5Hz 以上，符合「台灣電力股份有限公司低頻卸載作業要點」之規劃設計原則。

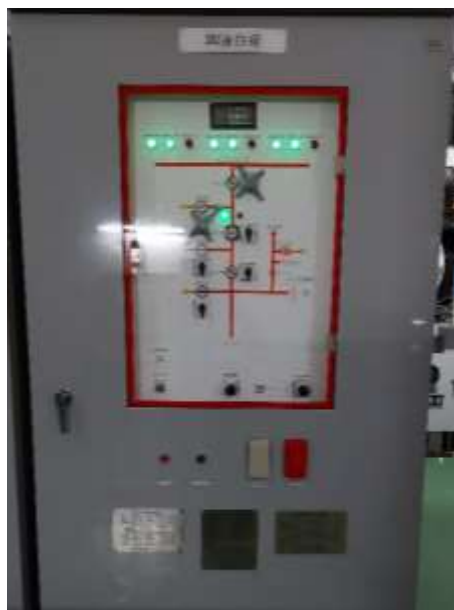
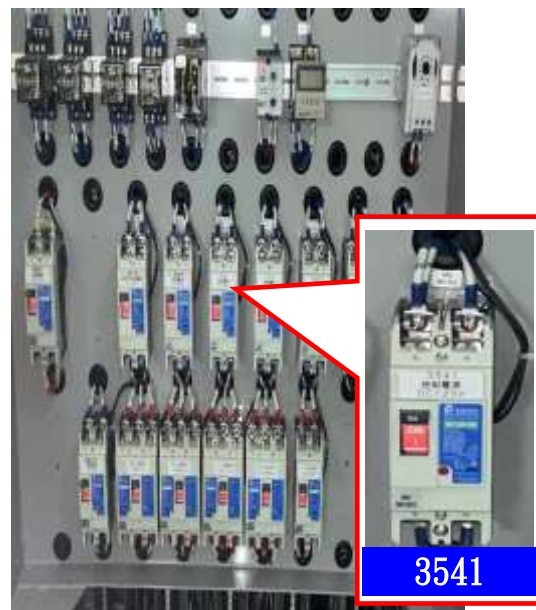
圖 1-11 現場控制箱

本次誤操作事故發生在控制面板，如圖 1-11

(A)，測試人員原應操作 3542 隔離開關，卻誤操作

3541 隔離開關，造成輸電設備匯流排產生接地故障事故。3541 隔離開關原有防呆設計，除非以下 4 個防呆機制都失效才會發生誤操作：

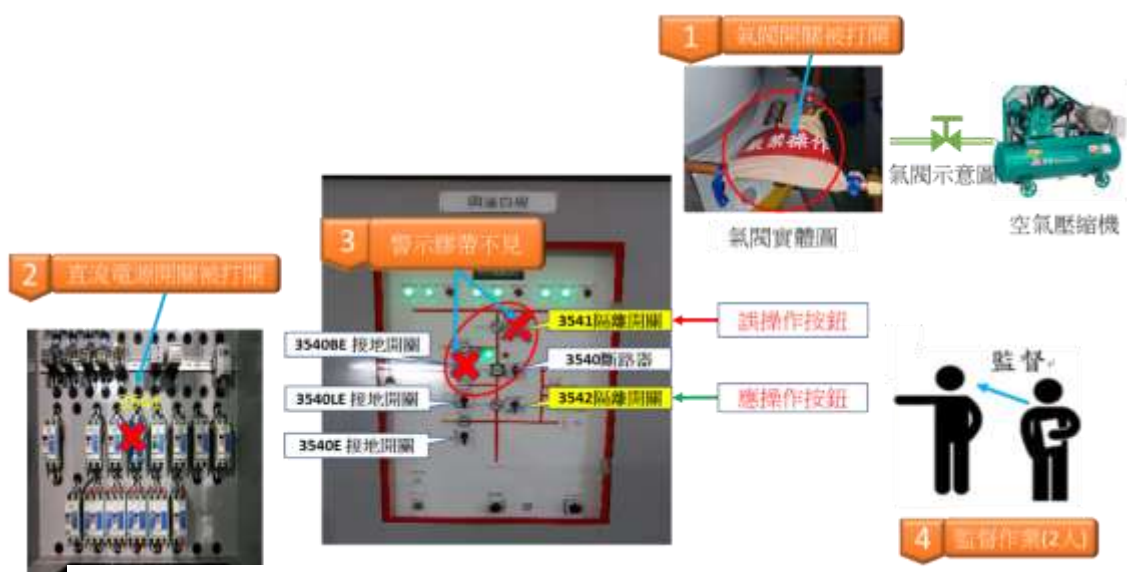
圖 1-12 4 個防呆機制

- 1、第 1 個防呆機制「氣閥開關關閉(無壓縮空氣)」:3541 隔離開關之操作氣閥應關閉卻未關閉，而有壓縮空氣送至開關，如圖 1-12 標示 1。
- 2、第 2 個防呆機制「直流電源開關要 OPEN(無電源)」:3541 隔離開關之直流電源開關應 OPEN 卻 CLOSE，如圖 1-12 標示 2。
- 3、第 3 個防呆機制「現場控制面板貼禁止操作警示膠帶」:舊控制面板有貼警示膠帶於更換新的現場控制箱後未復原，如圖 1-12 標示 3。
- 4、第 4 個防呆機制「監護作業(2 人)」:在未監護下，1 人單獨操作而誤操作隔離開關，如圖 1-12 標示 4。

- (一) 台電公司綜合研究所為執行完工試驗項目 3542 隔離開關之接觸電阻量測，因量測迴路需要，測試人員須先解除隔離開關與接地開關之電氣連鎖迴路以測量電阻，並操作隔離開關。
- (二) 事故主要原因為測試人員應操作 3542 隔離開關，卻誤操作鄰近管制中之 3541 隔離開關，造成 1 號匯流排故障跳脫。
- (三) 氣閥開關無故開啓(管制中是閉鎖狀態)
- (四) 經查 5 月 3 日及 5 月 9 日由中興電工公司進行 GIS 低頻耐壓試驗，需將管制點 3540BE(匯流排接地開關 [Bus Earthing Switch, BE])之操作氣閥及操作電源開關解除管制，中興電工公司派員操作管制點設備，推測此時亦將 3541 隔離開關操作氣閥及操作電源開啓解除管制。於試驗完成後，中興電工公司表示有將管制點恢復為管制狀態，惟 5 月 13 日 3541 隔離開關操作氣閥事故當下為解除狀態，至於被誰解除尚待釐清。
- (五) 直流電源開關無故 CLOSE(有電)

- (1) 經現場查看，發現氣閥(提供壓縮空氣驅動)開關是以膠帶纏繞方式固定，但是已處於開啟狀態。建議改用定格線與束帶，以確實固定並方便肉眼檢視了解其係處於開或關的狀態，再者該氣閥可能因關不緊而仍存有壓縮空氣可以驅動，建議裝設氣壓表，方能知道是否漏氣。
- (2) 為避免在活線作業下隔離開關與接地開關同時被打開，建議建立如測有電壓存在就無法操作的互鎖設備。
- (3) 台電公司施工介面課責機制未完善，主辦單位南區施工處、測試單位綜研所、運轉單位高屏供電區營運處及承攬商中興電工公司之間，交接機制未完善，如承攬商於完工後，點交前應確實確認各項設備及其警示貼紙於正確狀態。接手的測試人員亦應確認各個開關是處於開或關的管制狀態，以及警示貼紙是否正確標示，以上過程均應留下相關管制點狀況的確認文件紀錄。
- (4) 在管制區工作時，設備電氣應互鎖、掛牌，協同工作應複誦、指認、拍照等，本次事故在管理上及方法上都要改善，並請水平展開檢視其他單位是否有類似問題。

- (一)氣閥開關以貼膠帶方式標示，應改用定格線與束帶取代，以方便肉眼檢視。
- (二)在管制區工作，設備電氣應互鎖，管制區應掛牌，兩人協同工作應複誦、指認、拍照等，綜合來說本次事故不管在管理上或工法上都要加強。
- (三)應確認管制區人員精神狀況足可執行相關工作。
- (四)台電公司在電網 345kV 幹線規劃分群為 2 群，以減少三相故障電流，目前電廠機組太集中，如興達、中火、大潭，可評估考慮 345kV、161kV 等分群，以減少電壓驟降影響。
- (五)興達電廠於本次停電事故，輔機跳機警報過多影響後續復電，另本次事件也幸有興達電廠員工之努力，使若干機組免於跳機，建議未來應實施相關演練，熟悉相關程序，以縮短事故發生後之復電時間。

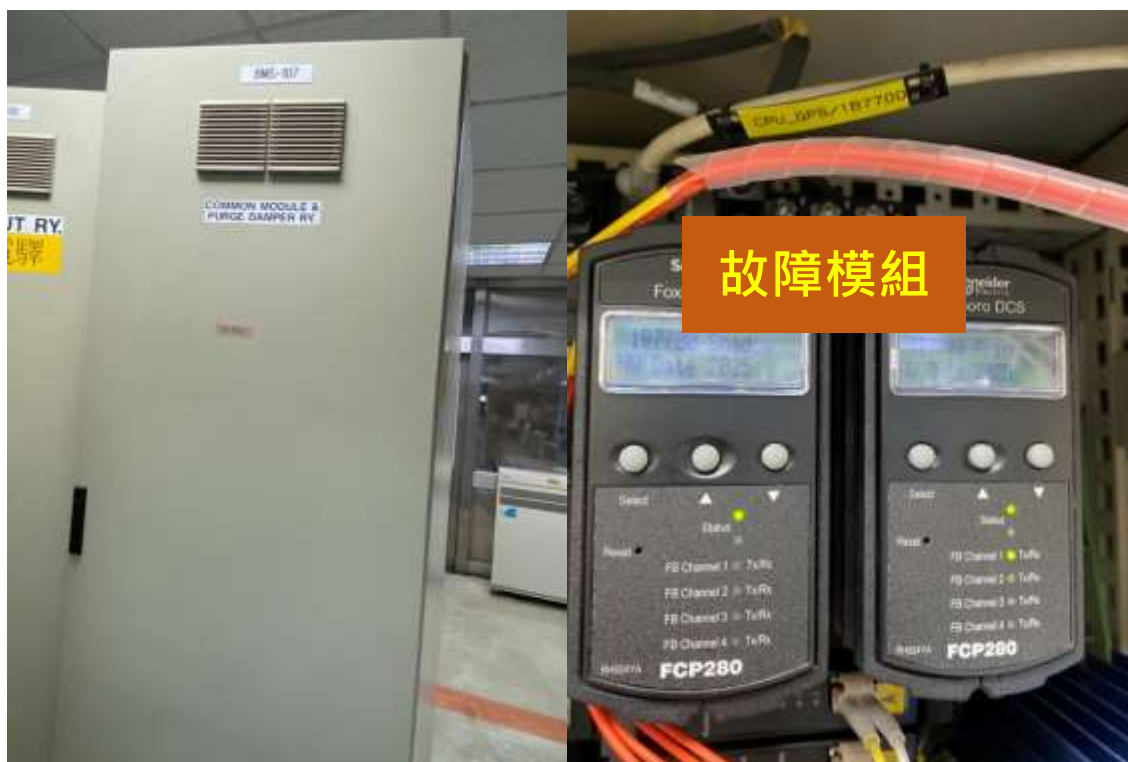
圖 2-6 現場控制箱盤照片

(一)興達一號機 5 月 17 日 12 時 53 分因燃燒器管理系統控制模組故障，所有粉煤機跳脫，引起主燃料跳脫導致機組於 12 時 54 分跳機。

(三)發生故障的組及所在的控制箱盤照片如下圖 2-6 所示。

- (一)興達一號機跳機後，設備維護組立即進廠緊急查修，發現燃燒器控制系統的控制模組故障，更換模組並測試運作正常，再經與該設備原廠家(英維思公司)確認無誤後，機組起動併聯並升至滿載(5 月 18 日 00:10)。
- (二)興達電廠已於 5 月 18 日與設備原廠家深入討論研判控制模組內部系統訊息，因涉及系統設計理念細節，雙方同意將故障之控制模組送往美國儘速研析，確認故障原因以擬定完整的改善措施。

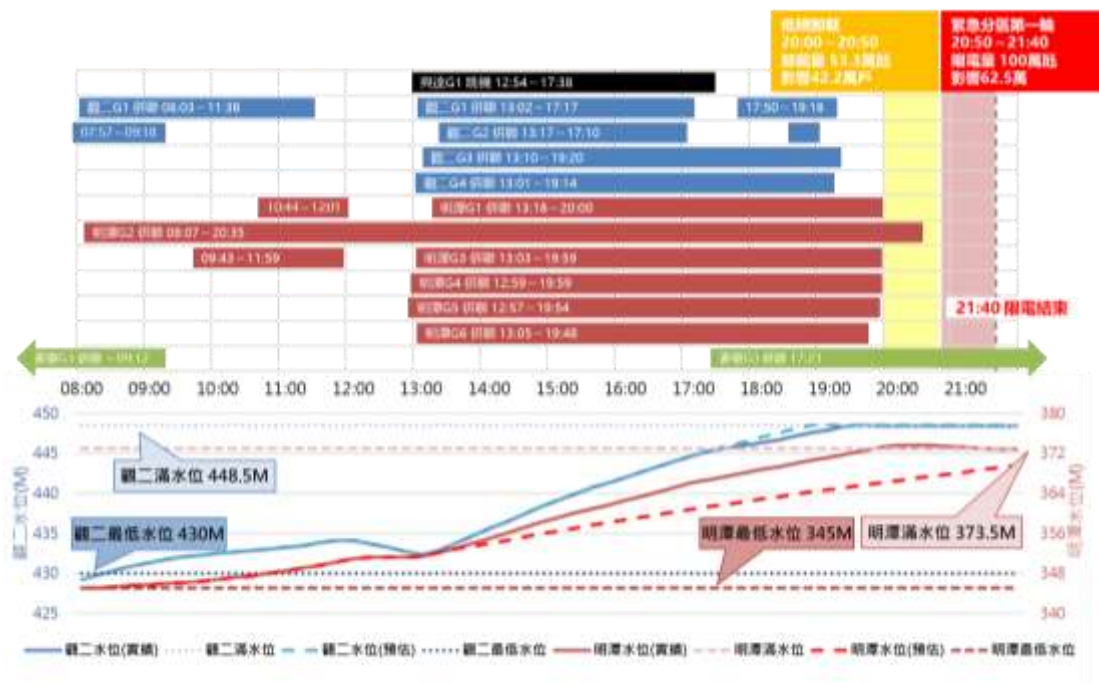
圖 2-8 517 停電事件-機組併聯時序與觀二、明潭下池水位變化

由於用電需求持續攀升，用電量連續多日創 5 月新高紀錄，系統負載至 19 時仍然高於 3500 萬瓩。19 時 9 分觀二電廠尾水下池達滿水位 448.5M，為避免溢流情形發生，機組開始陸續解聯，至 19 時 20 分全廠 4 部機組全數解聯完畢。

明潭電廠下池於 19 時 47 分達滿水位，機組開始陸續解聯，部分機組甚至跳脫解聯以避免溢流情形發生，至 20 時 0 分當跳脫解聯第 5 部機組時，低頻電驛動作。機組併聯時序與觀二、明潭下池水位變化，如圖 2-8。
