工程施工查核改善對策及結果表

標案名稱：○○○○工程（構件未滿鐸缺失改善範例）

查核日期：00年00月00日

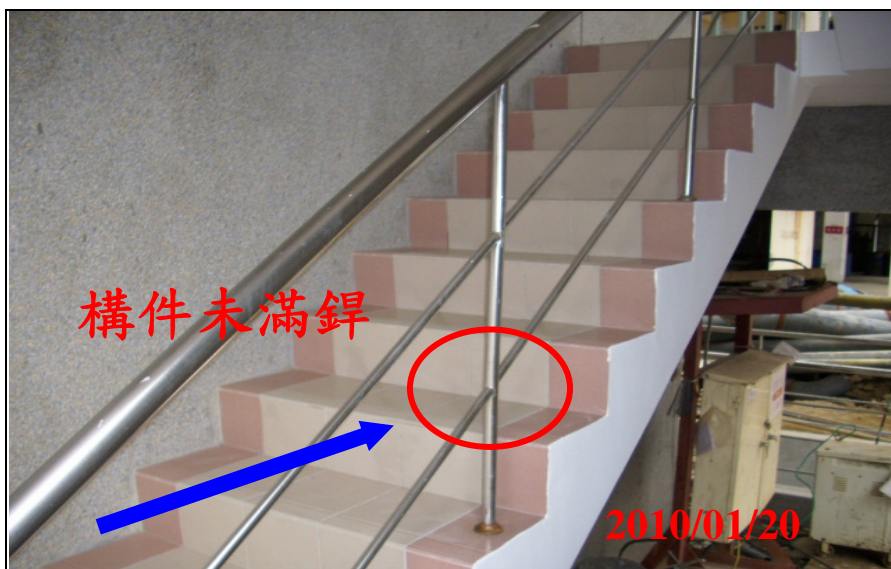
缺點事項	改善對策及結果 (附佐證文件及照片請註明)	完成日期	備註 (未完成者請說明)
<p>樓梯間不銹鋼欄杆、扶手鐸接處未滿鐸部分未完全改善。</p>	<p>一、原因分析： 施工人員疏忽遺漏，致部分樓梯鋼構扶手未滿鐸。</p> <p>二、矯正措施： (一) 重新補滿鐸道。 (二) 全面檢查確認鐸道滿鐸完成。</p> <p>三、預防對策 (一) 承包商員工教育訓練再加強。 (二) 增加抽驗之次數及頻率，並督促監造單位確實落實抽驗。</p>		<p>已改善</p>
<p>承包商</p>	<p>監造單位</p>	<p>主辦機關</p>	
<p>(工地負責人核章)</p>	<p>(工地負責人核章)</p>	<p>(機關首長核章)</p>

說明：施工人員疏忽遺漏，致部分樓梯鋼構扶手未滿鐸。
