## 查核代表性照片表

工程名稱：草嶺溪水環境營造工程(頭寮步道段)

工程名稱：69kV 松樹~普仁線電纜管路工程(第二期)

工程名稱：廠區配合「國1甲之國1平面北向由桃園交流道銜接國1高架匝道工程」遷移配管工程

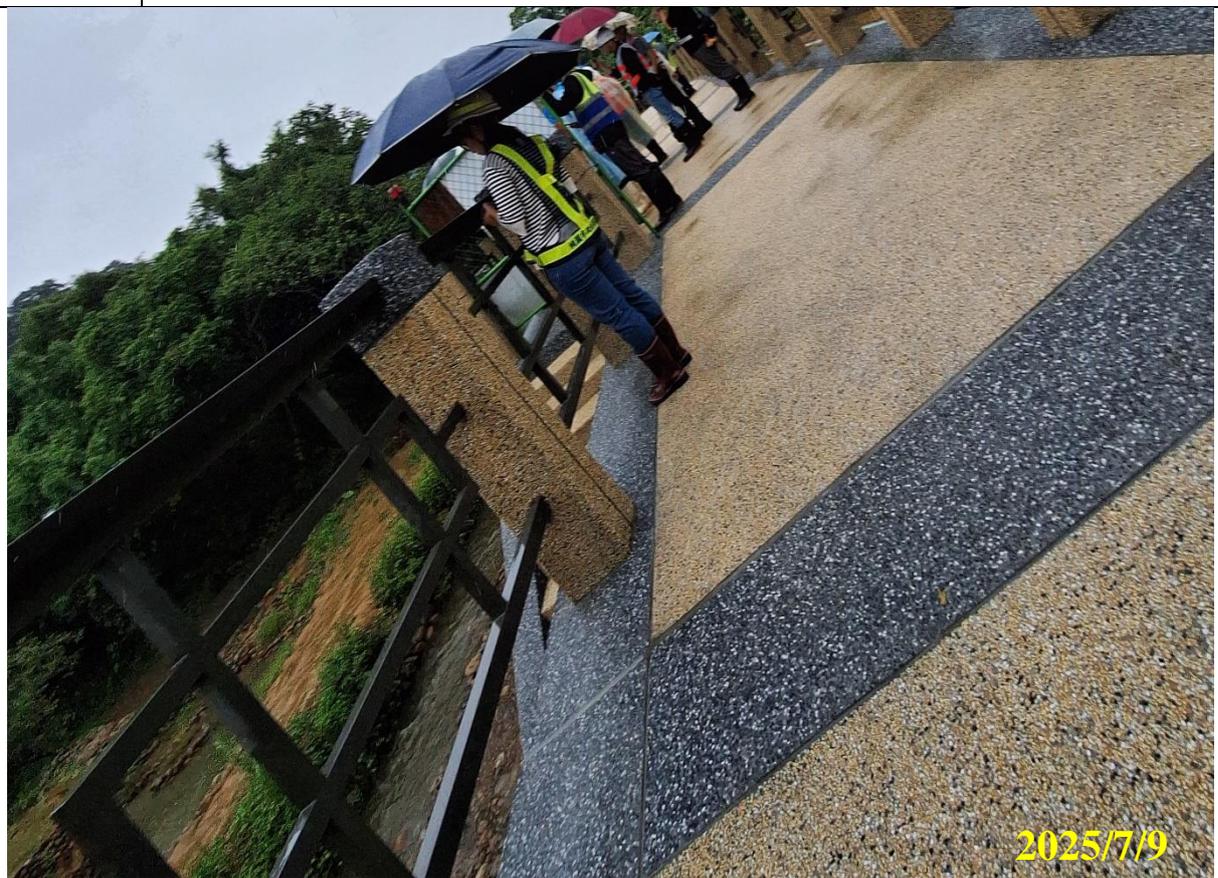
說明 | 進入河道內階梯僅以工程告示牌阻隔通行。

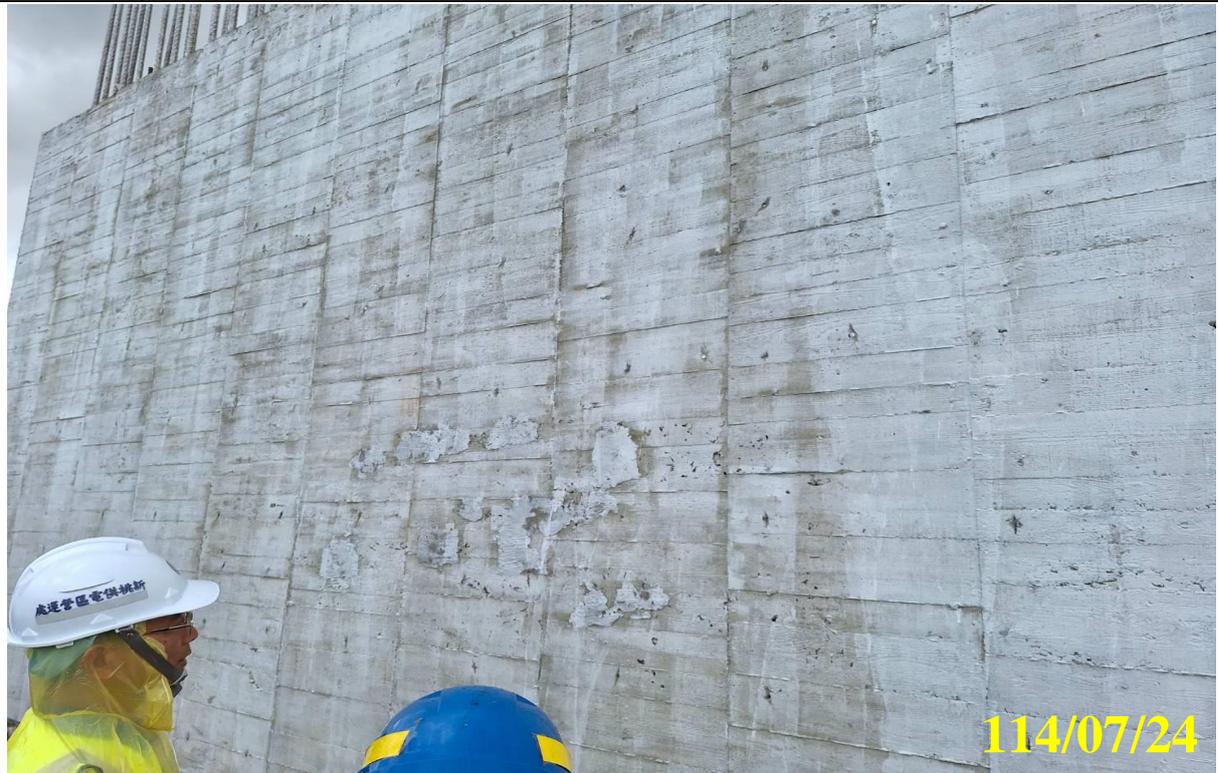
說明 查核當日現場混凝土完成面有孔洞。

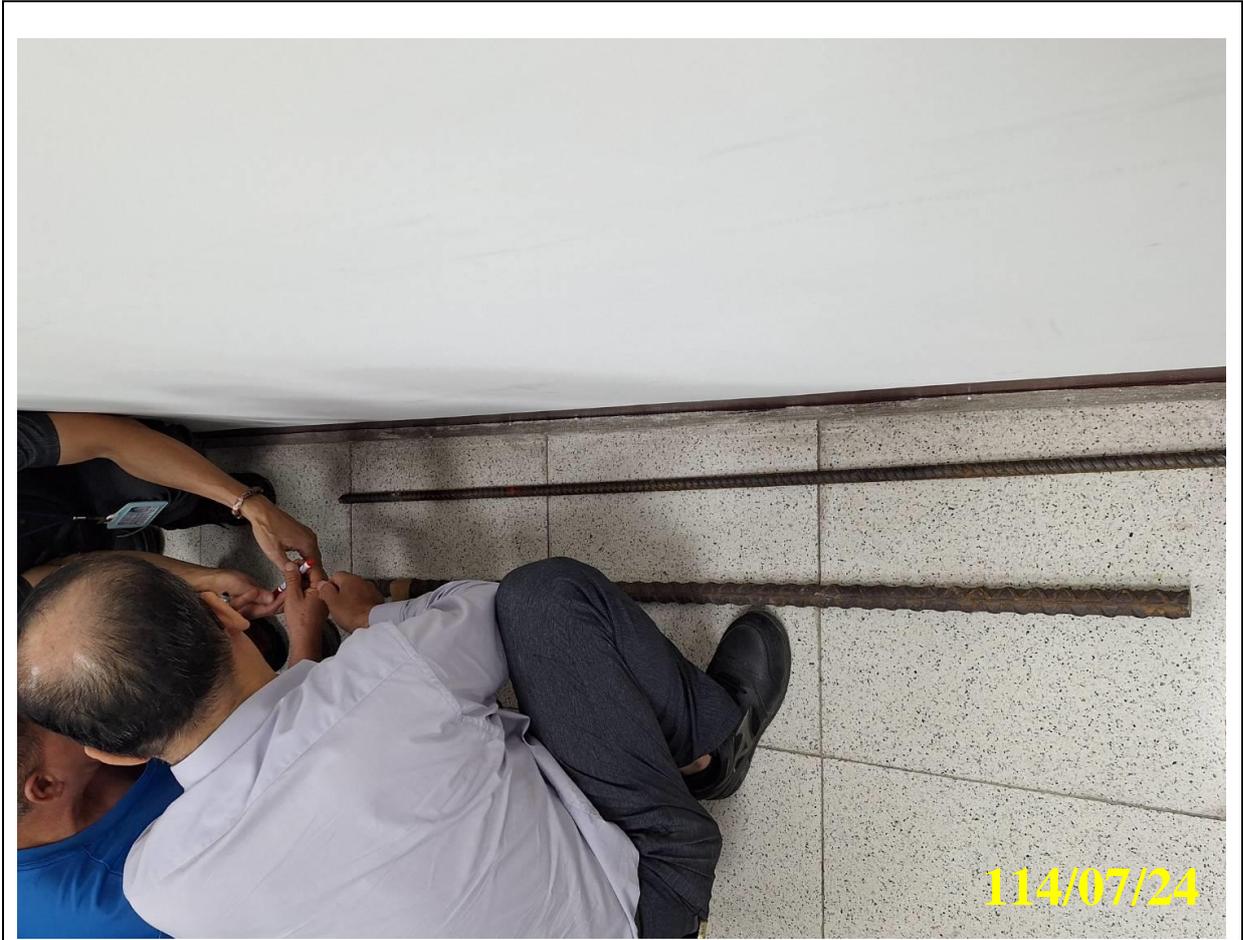
查核當日鋼筋取樣。

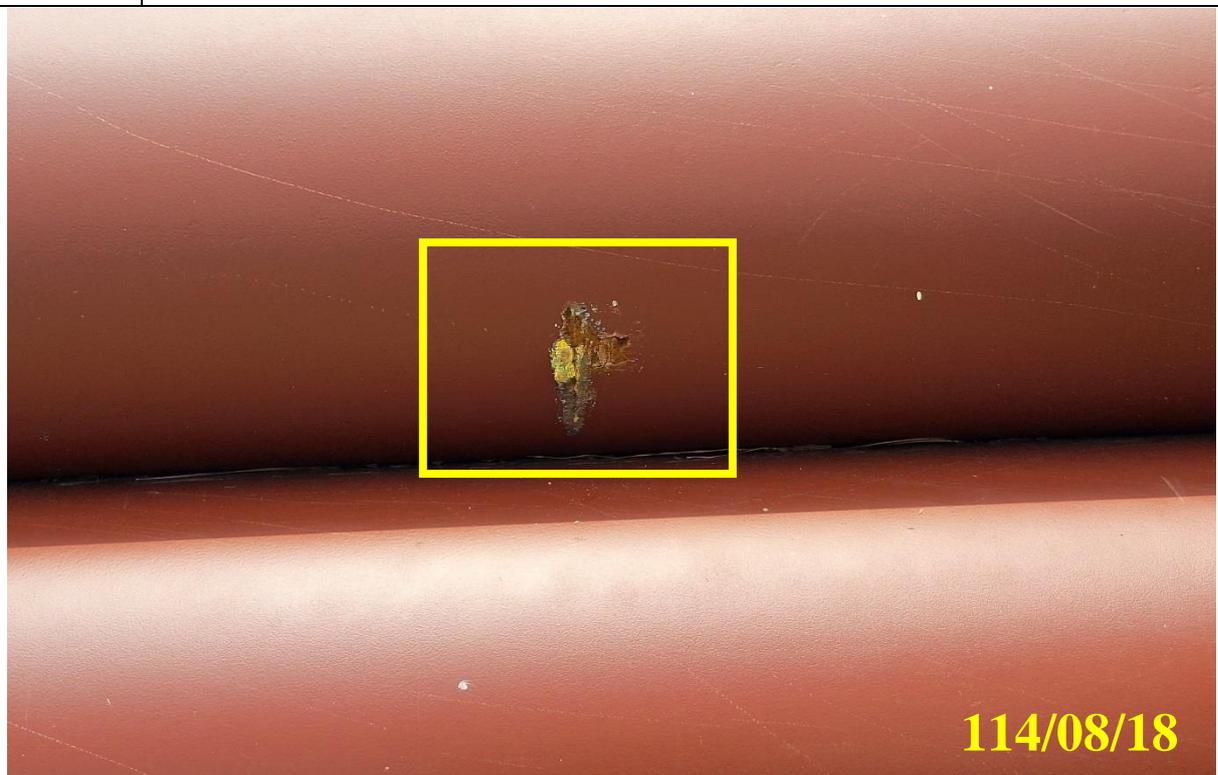
說明 查核當日現場部分鋼管外層塗漆有受損。

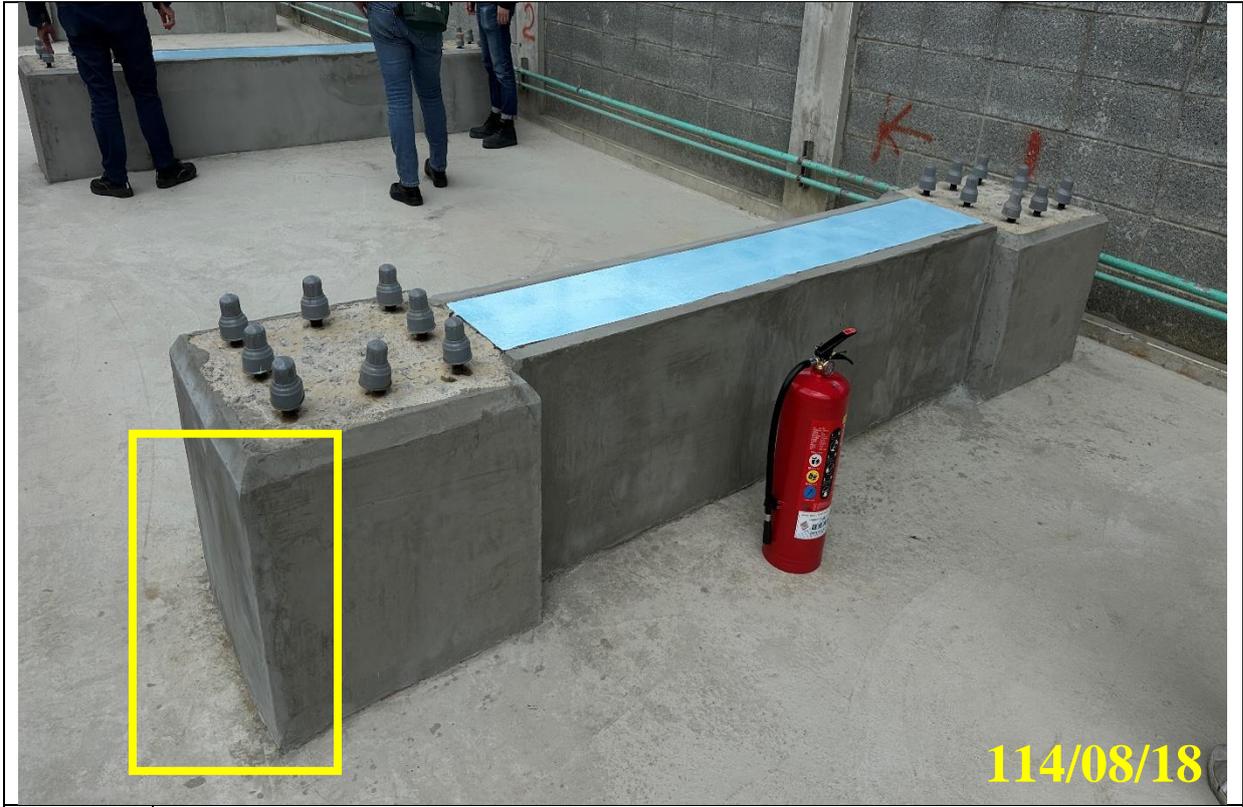
說明	查核當日現場部分墩座垂直面未施作倒角。
----	---------------------

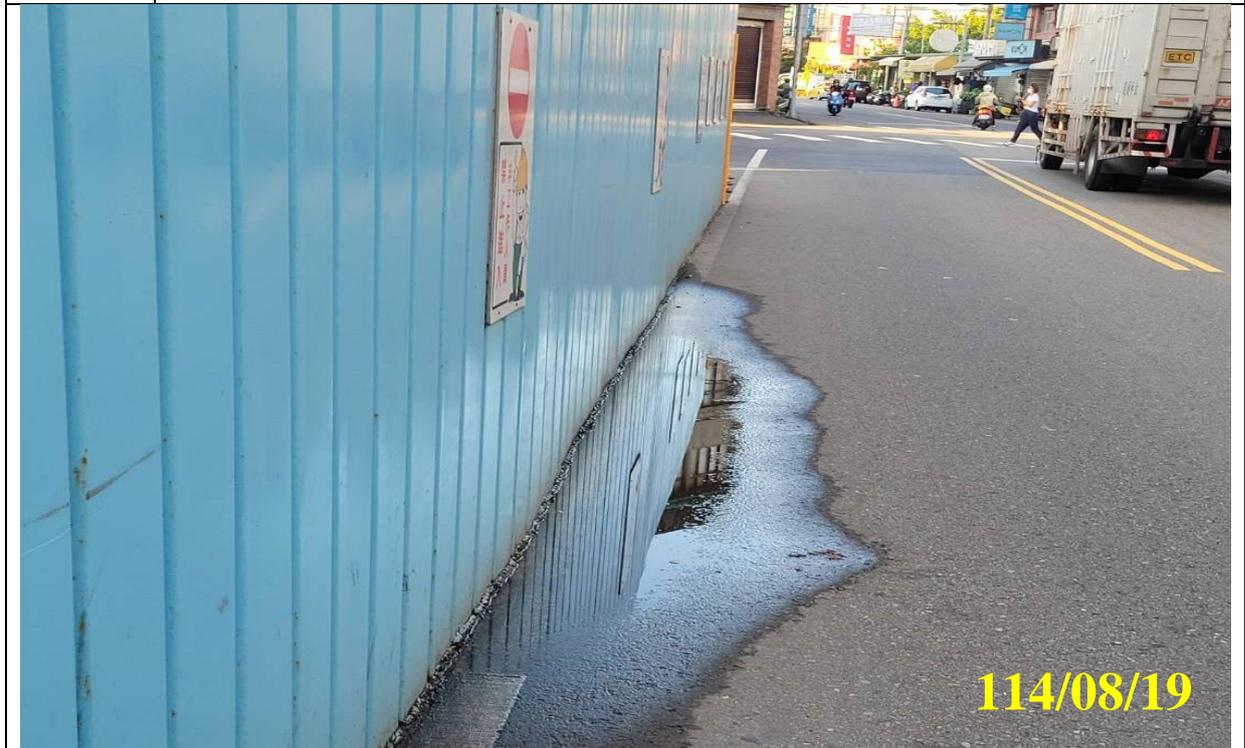
說明 查核當日現場有積水之情形。

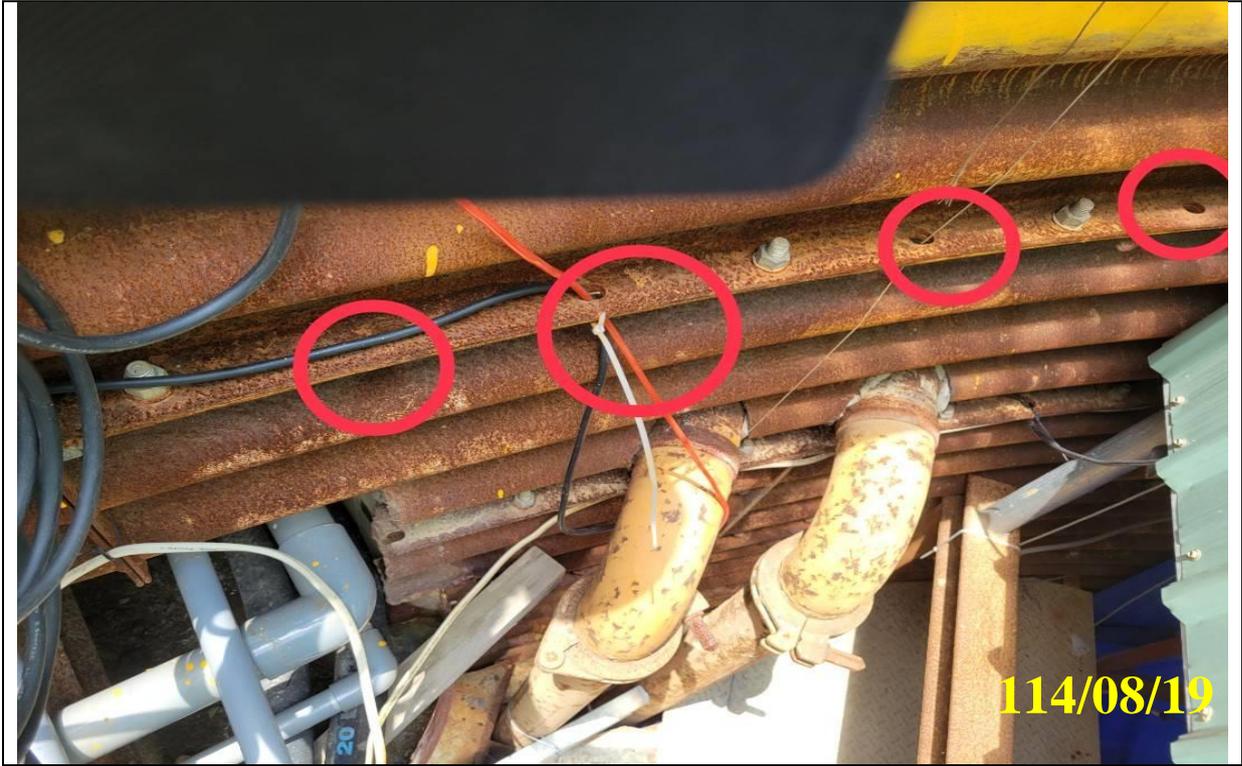
鋼襯鈹接合面預留螺栓孔未每處均以螺栓接合。
