查核代表性照片表

工程名稱：台中電廠燃氣複循環發電機組及其廠房與相關設施設備採購帶安裝案

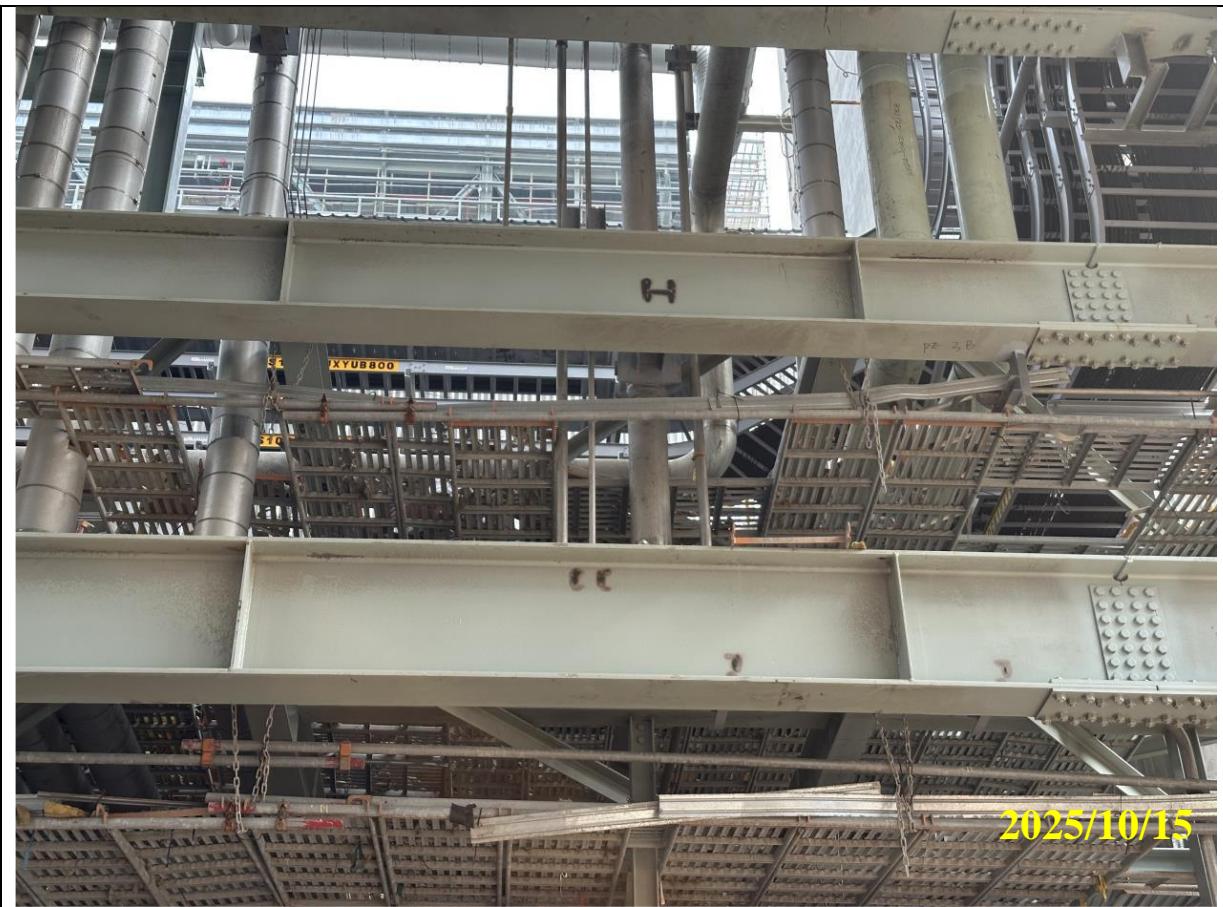
說明 | 構件安裝架設完成後未補塗裝或鏽蝕。

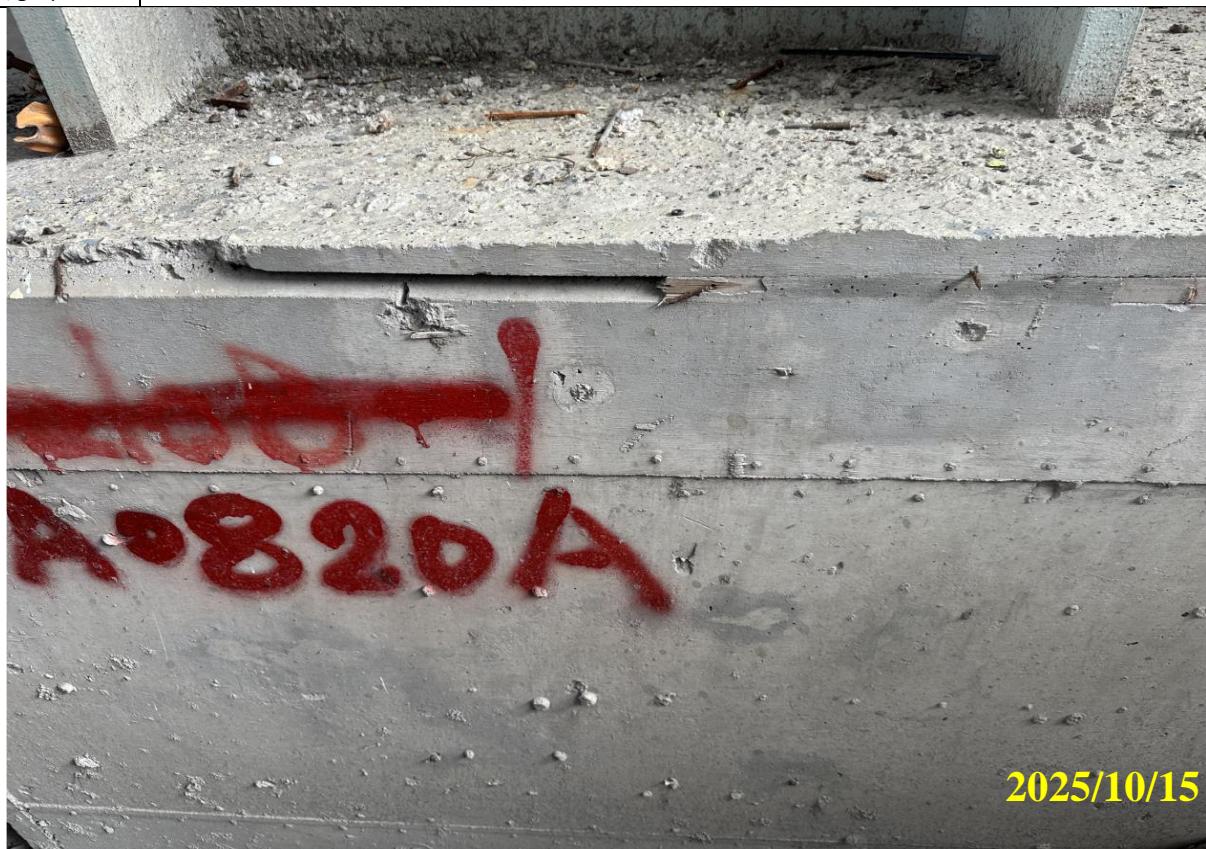
說明 | 1號煙囪臨地面多處混凝土不平整；1號發電機組部分混凝土基座多處破損，表面殘留木屑等雜物。

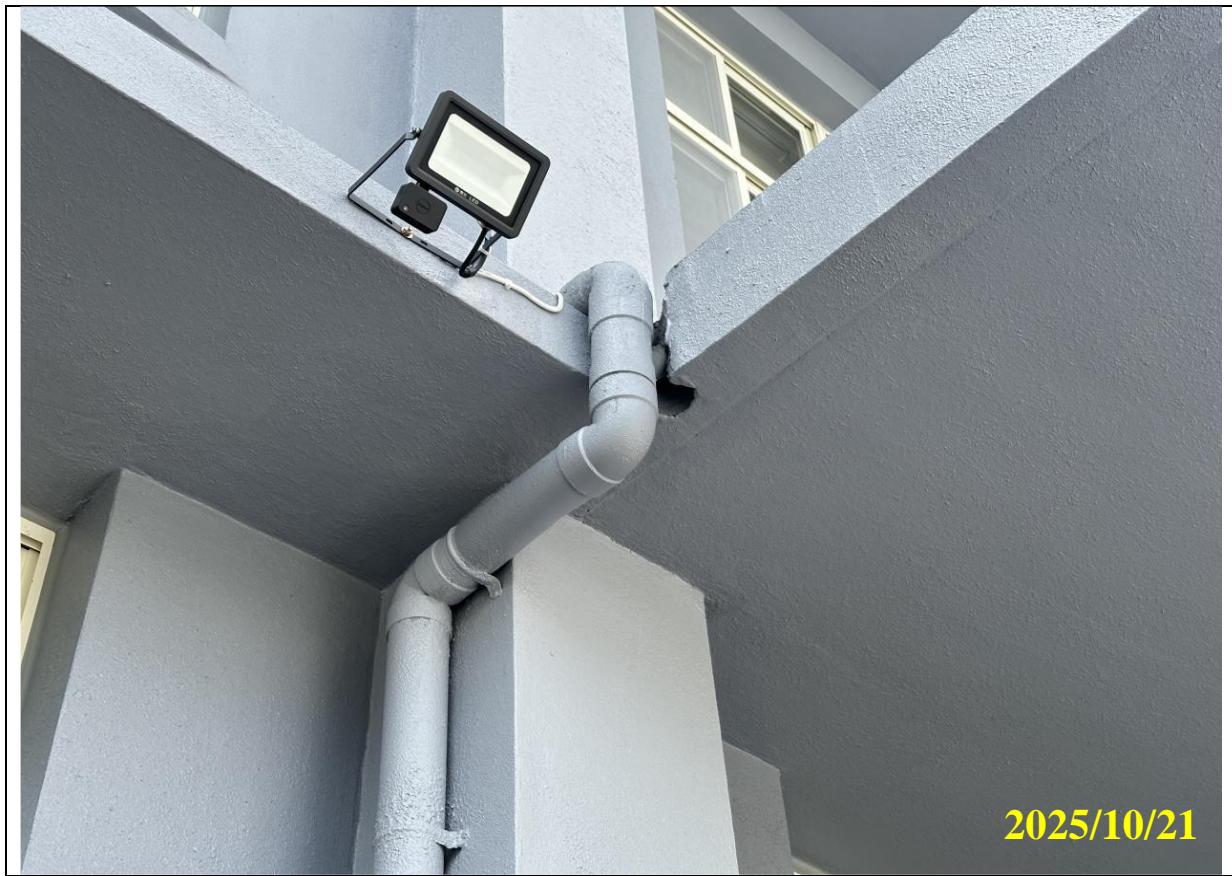
說明	部份明管穿越混凝土構造物周邊開孔未施作填塞。
----	------------------------

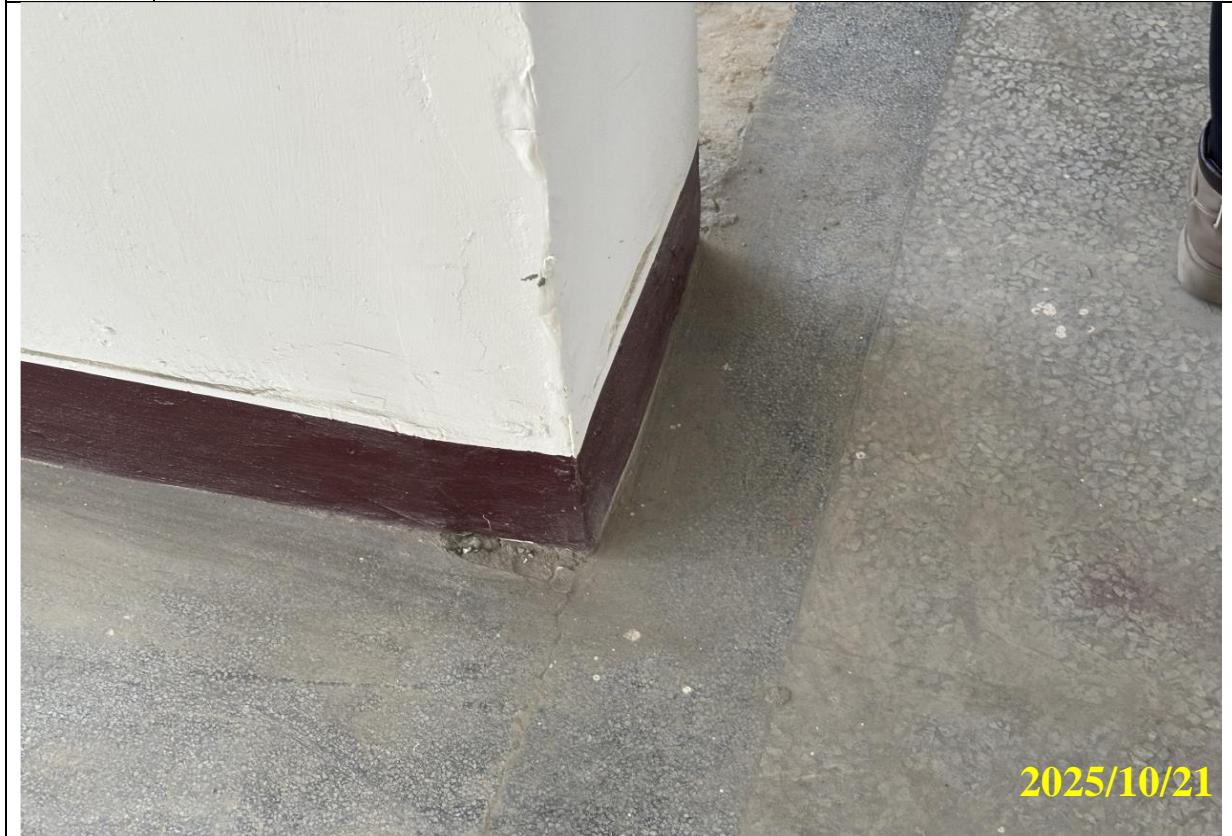
說明	部分室內牆角表面未整平，外觀欠佳。
----	-------------------

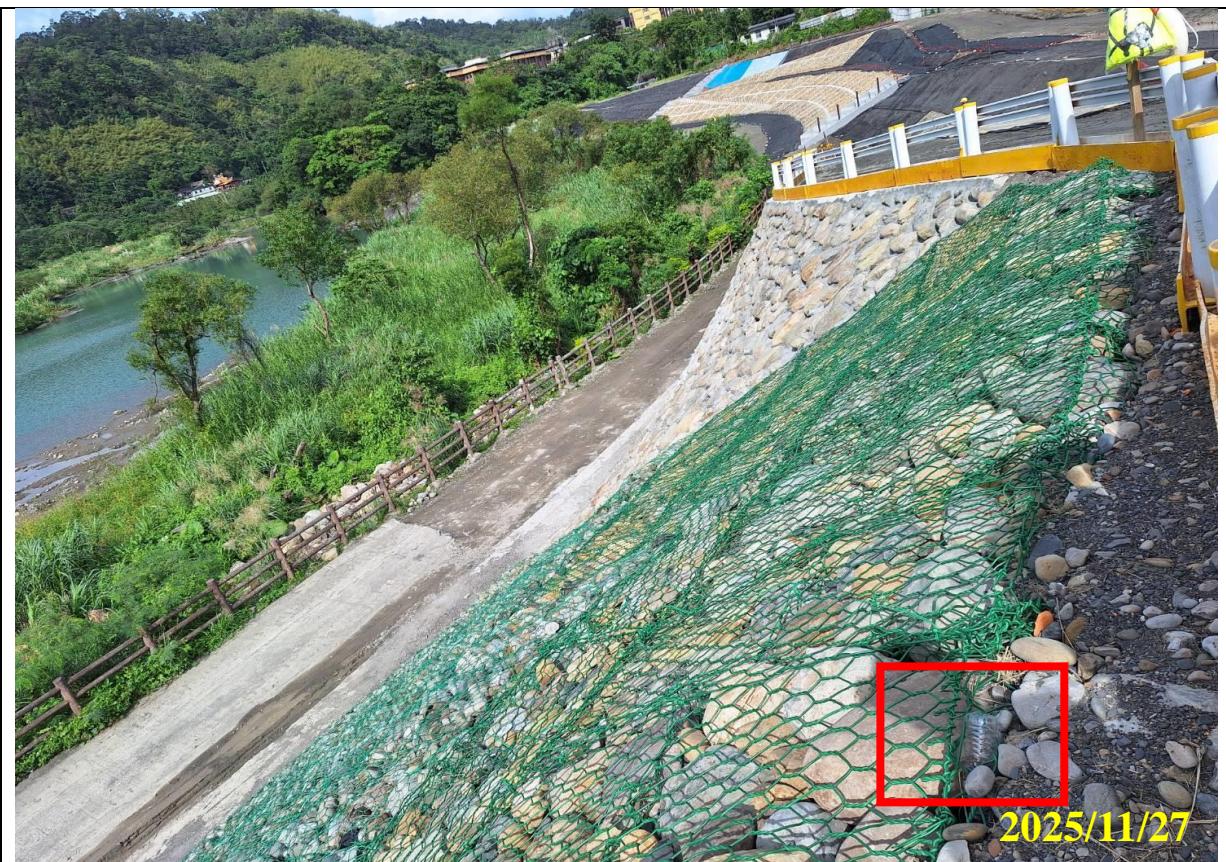
說明 砌塊石護坡有空瓶未予以清除。

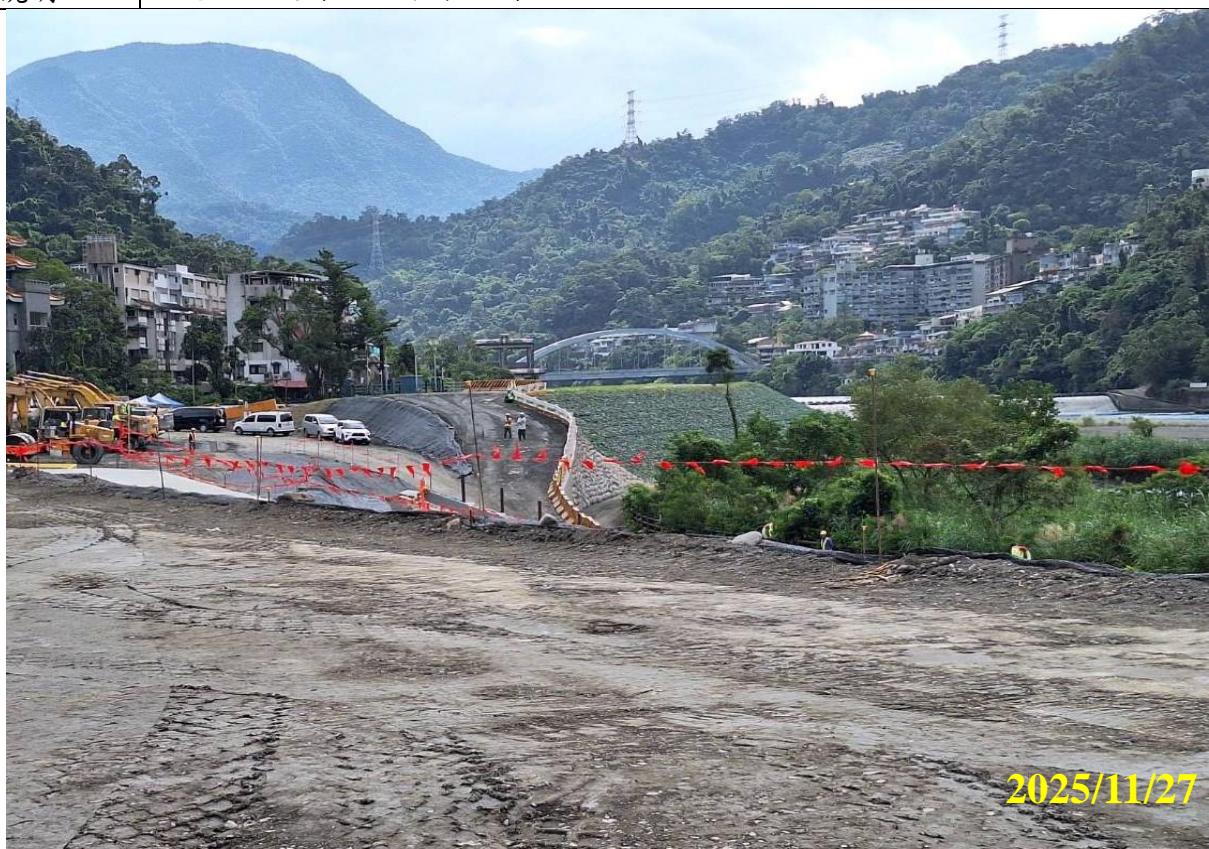
說明 土方回填現地未見明顯里程、高程指標。

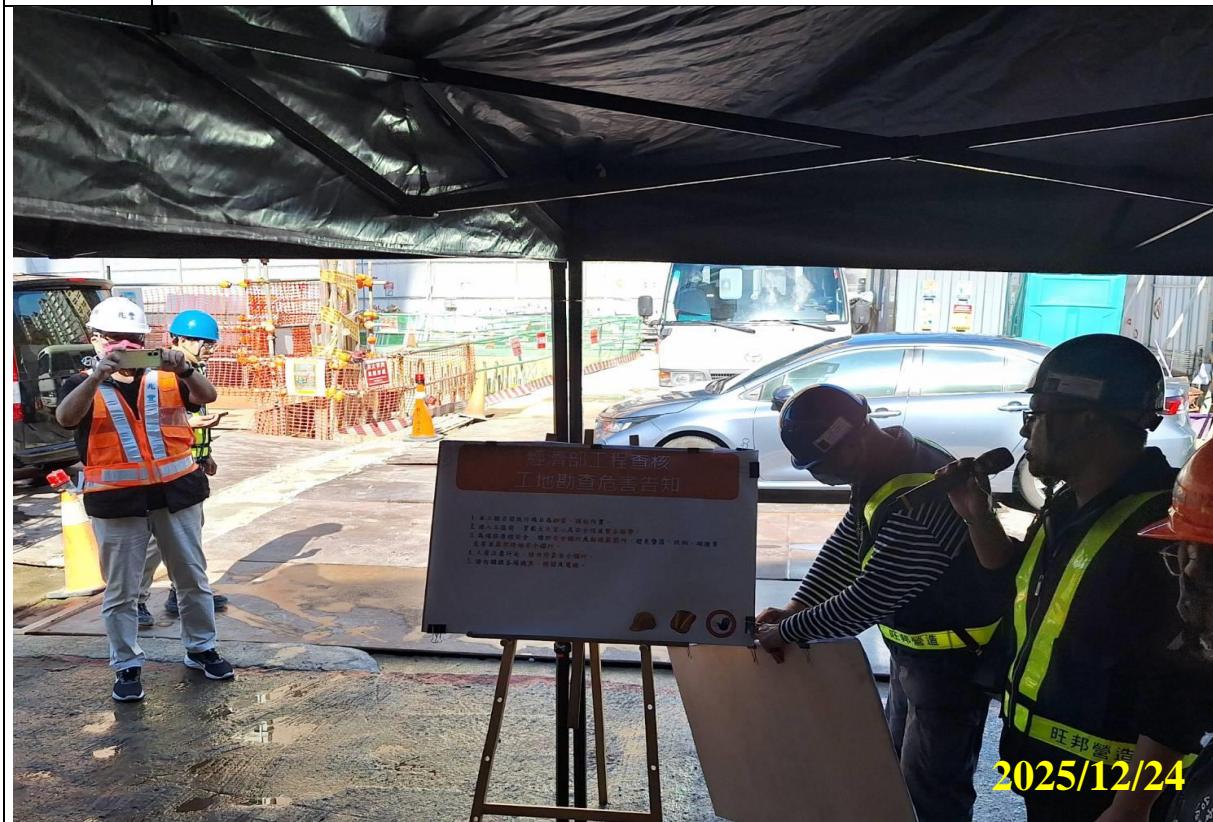
職安人員落實危害告知並清楚說明預知危險及安排路線。

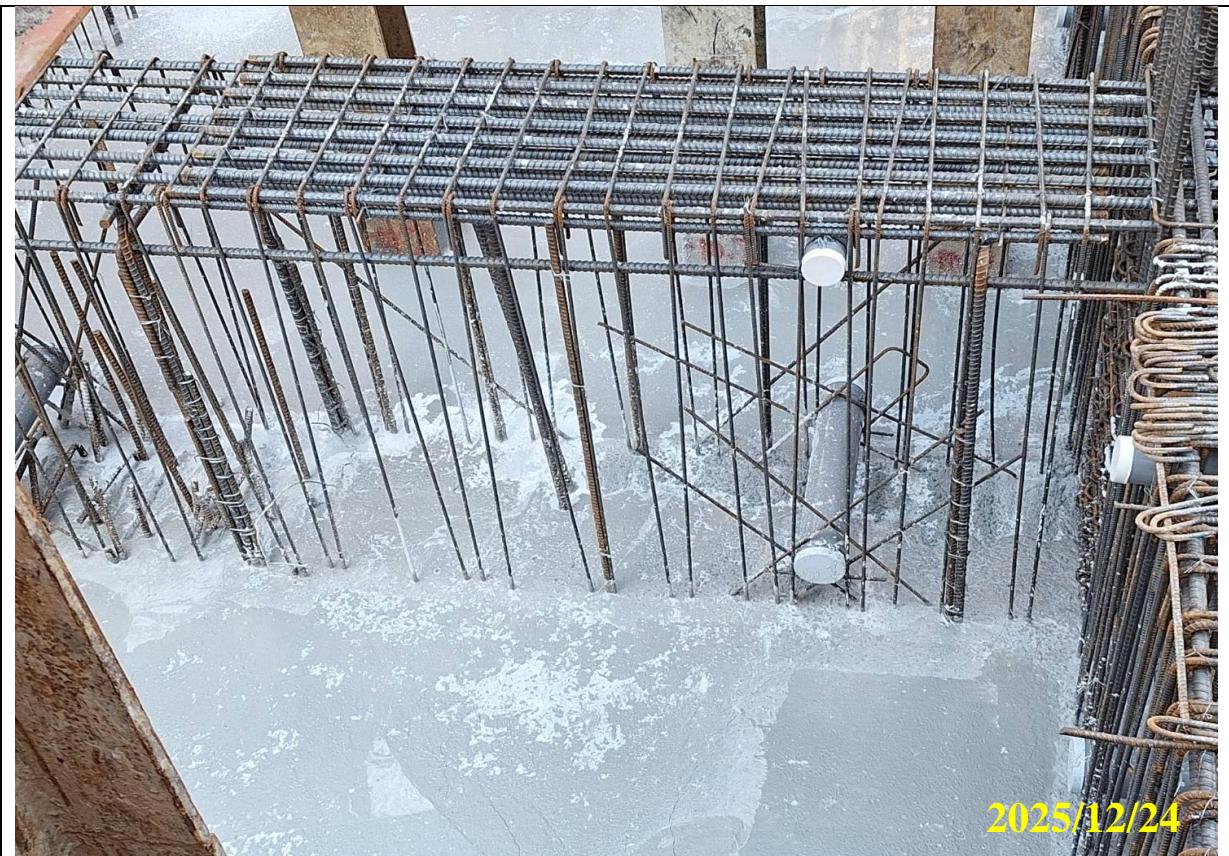
說明 地梁箍筋間距過大(1)。

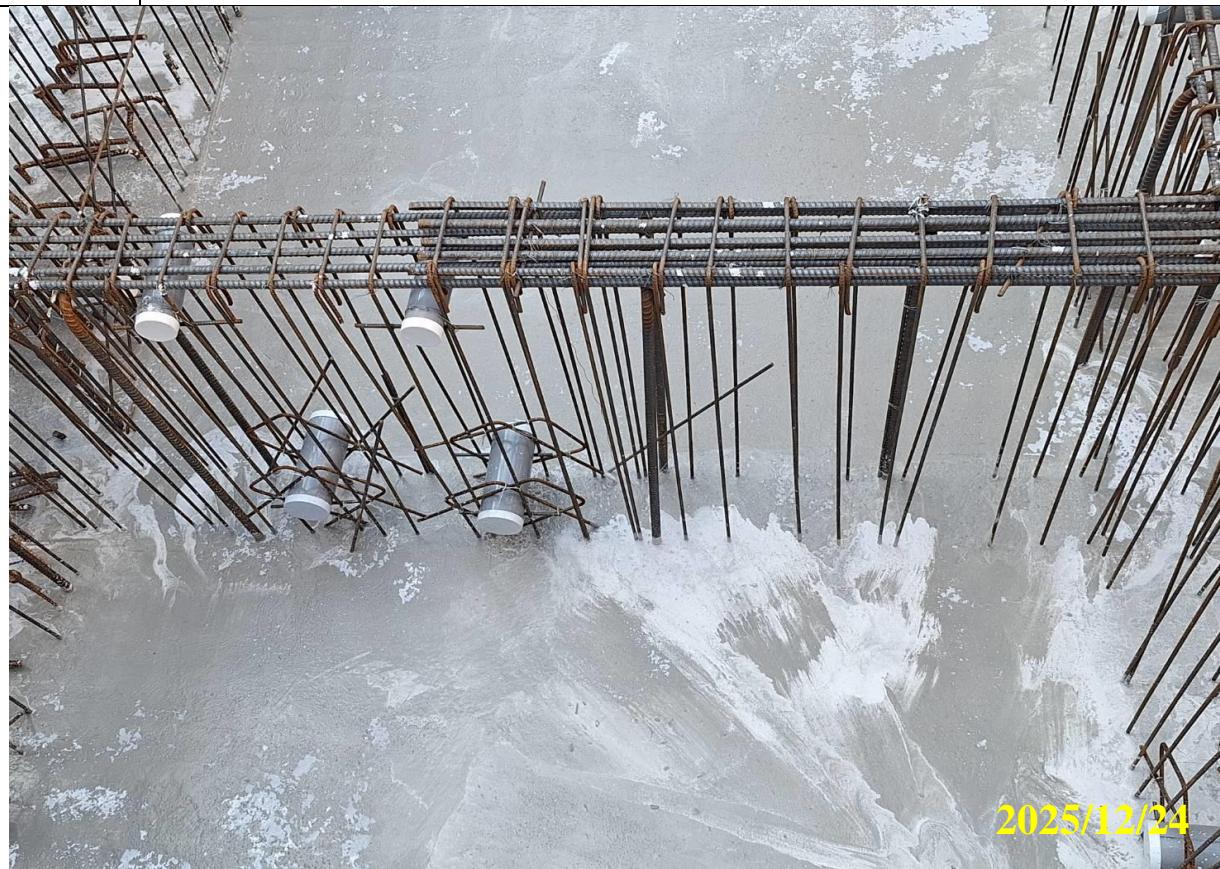
說明 地梁箍筋間距過大(2)。
