303 停電事故檢討報告

經濟部

2022 年 3 月 7 日

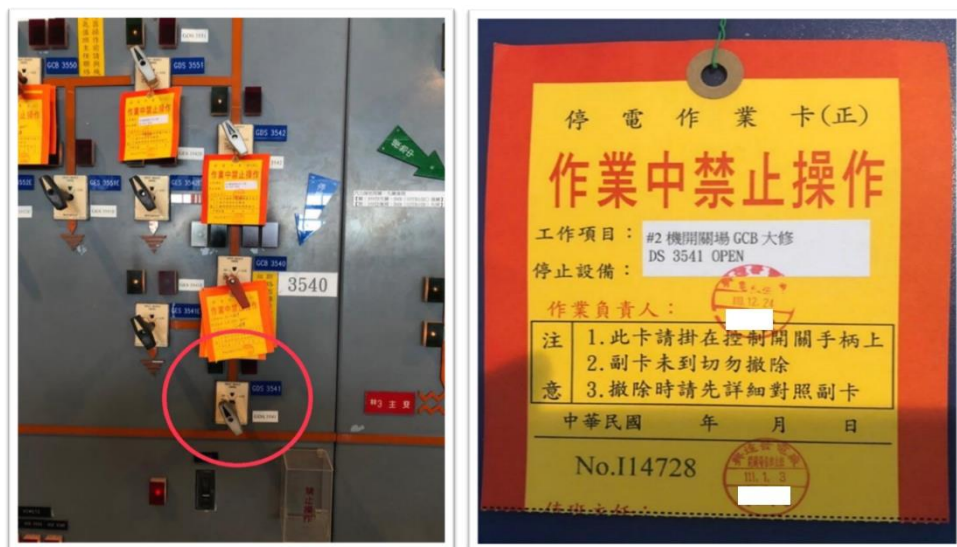
圖 2.3 現場操作盤面及開關設備掛鎖卡情形

- a. 09:00 電廠維護單位課長(簡君)及承辦人(田君)帶檢修聯絡書向值班主任(李君)要求操作 3541 開關，值班主任表示至開關場巡視確認相關開關已在開路狀態(OPEN，表示未通電狀況)，但未確認斷路器是否有絕緣氣體下，即同意電廠維護單位申請操作隔離開關 3541，並於操作盤上將隔離開關 3541 投入(CLOSE，表示閉合使其通電)，現場操作盤面及開關設備掛鎖卡如圖 2.3 所示。

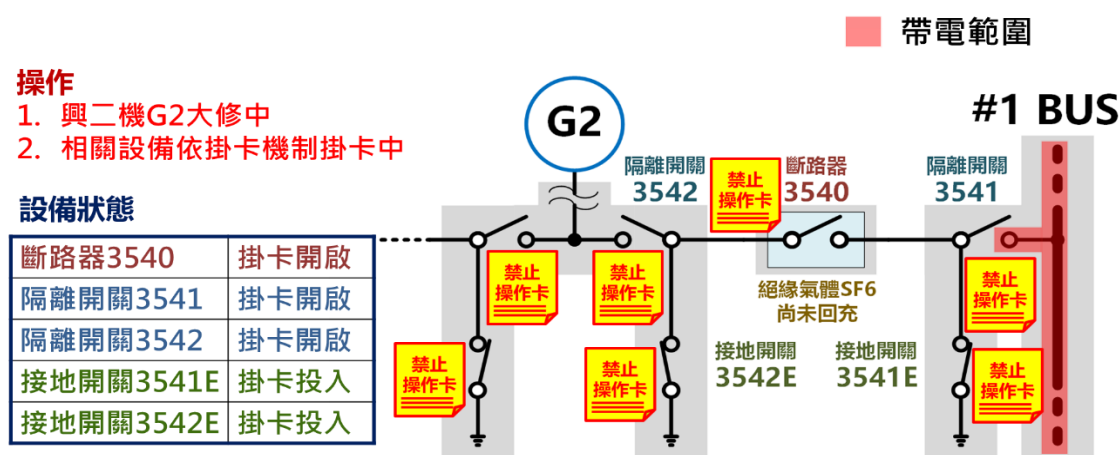
圖 2.4 事故發生前設備掛卡情形

- (1) 興達(北)開關場因應大修工作，斷路器 3540(絕緣氣體 SF6 尚未回充)及相鄰隔離開關 3541、3542 掛卡開啟(開路)以隔離帶電匯流排#1 BUS，接地開關 3541E、3542E 掛卡投入(閉合)接地，以確保相關設備工作安全，大修期間狀態如圖 2.4 所示。

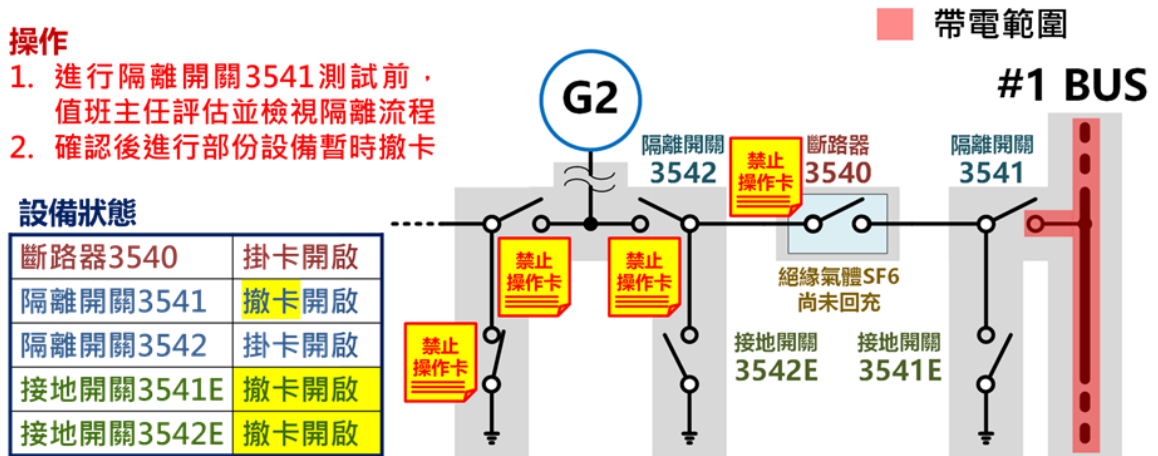
圖 2.5 事故前開關 3541、3541E、3542E 撤卡待測試狀態

(2) 隔離開關 3541 於機組大修期間有更換控制元件，更換後須進行投切測試確認功能是否正常，測試前接地開關 3541E、3542E 由維護單位銷卡後交值班人員操作開啟，並將隔離開關 3541 銷卡等待操作，測試準備狀態如圖 2.5 所示。

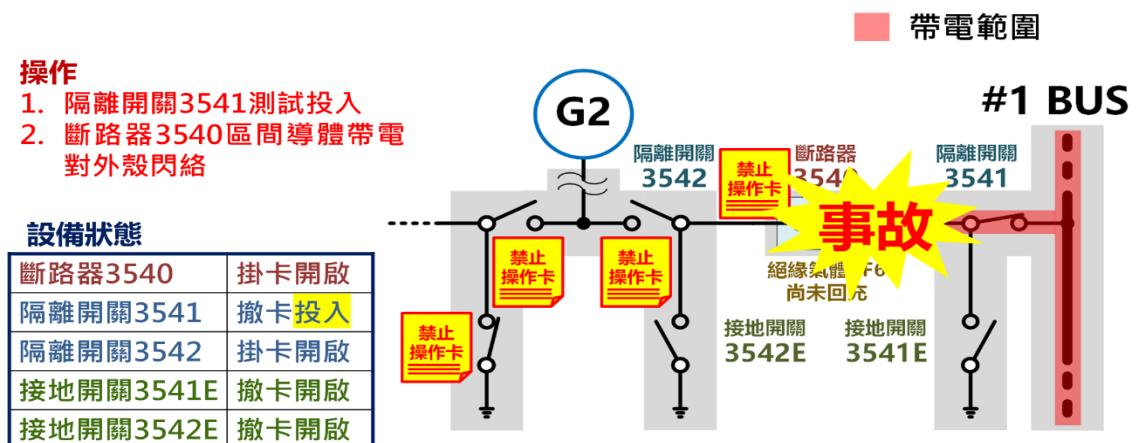
圖 2.6 事故發生情形

(3) 值班人員檢查斷路器 3540 及接地開關 3541E 確實開啟(開路)後，操作隔離開關 3541 投入，未確認相鄰斷路器 3540 區間之絕緣氣體已抽離，導致發生隔離開關 3541 經由斷路器 3540 導體閃絡事故，事故狀態如圖 2.6 所示。

(一) 2016 年所更新興達電廠開關場匯流排數位保護電驛所設定啟動閉鎖保護時間(5 秒)與舊有馬達驅動之隔離開關動作時間(7 秒)兩者存有時序差別，導致電驛自動閉鎖，而關閉保護功能。

- 1、全面檢討各電廠(興達北開關場、通霄舊機組、塔山電廠等)新設數位保護電驛及既有馬達驅動操作設備時序差異，改善邏輯設計。
- 2、全面檢討各電廠開關場系統保護分群機制(如增設聯絡線過電流保護電驛等)。

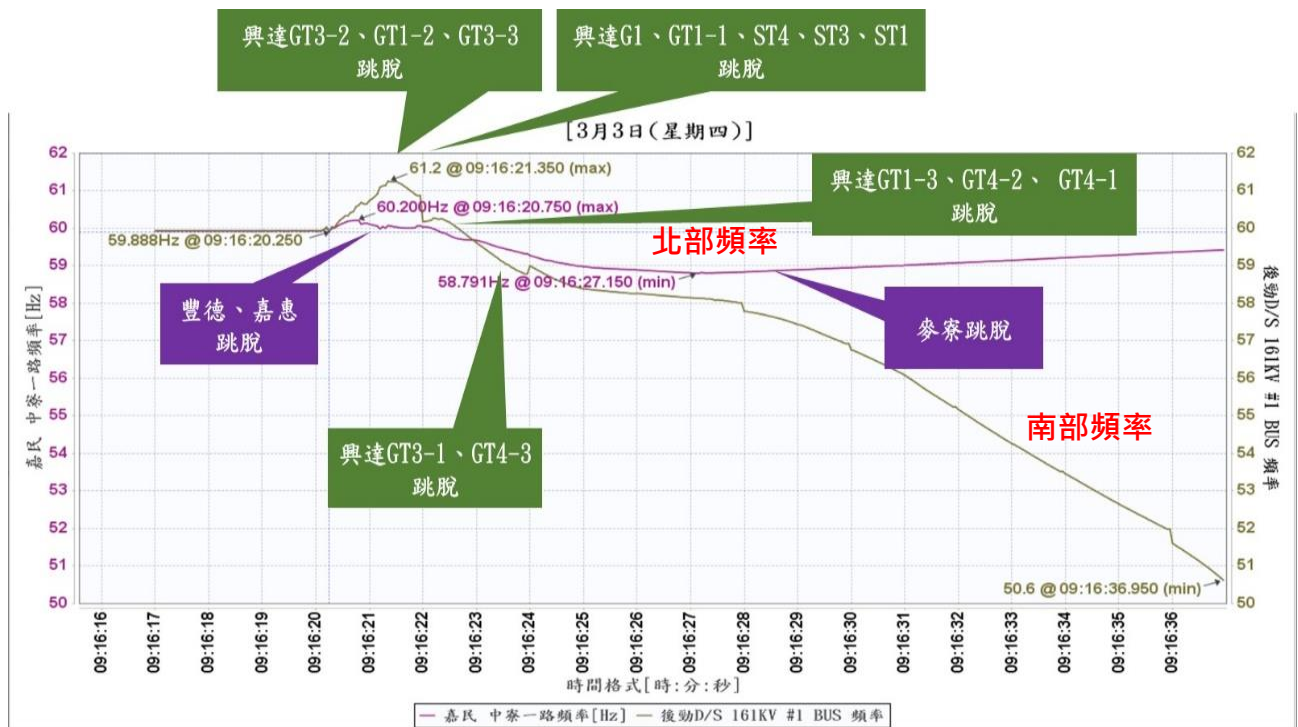
圖 2.7 系統頻率變化情況

本次事故頻率變化情況如圖 2.7 所示。因興達電廠匯流排發生接地故障，且匯流排保護電驛未正常發揮功能，導致龍崎超高壓變電所對外出口線路於 9:16:20.667 起陸續跳脫。

最後一條線路中寮~瀾力線於 9:16:21.255 跳脫，龍崎變電所(含)以南系統與中、北部系統分裂，南部系統全黑。中北部地區用電需求大於供給，頻率開始下降。

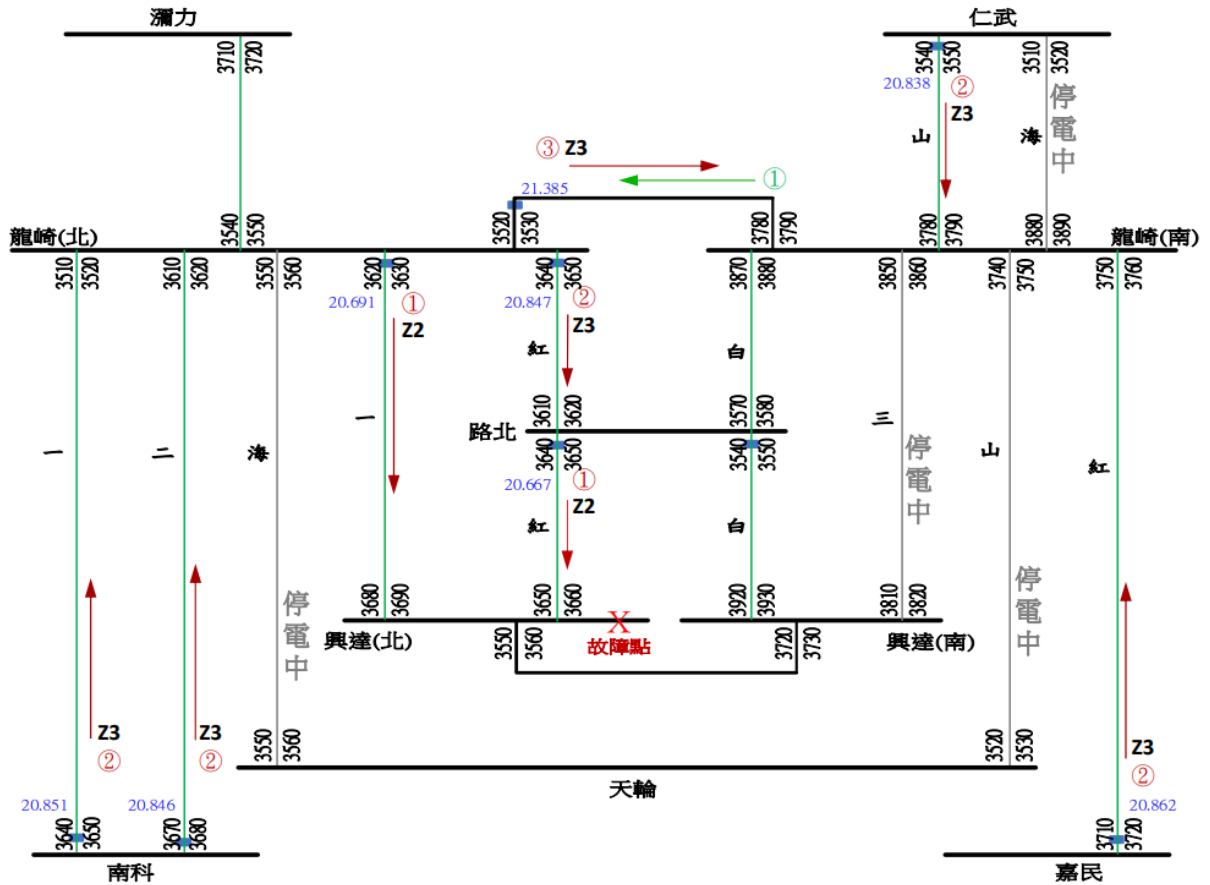
圖 2.8 匯流排保護及線路跳脫情形

(3)興達電廠(北)開關場閃絡事故發生當時，因隔離開關 3541 為馬達驅動式操作機構，操作投入指令後由開啟至完全閉合約需 7 秒，過程中帶電之一號匯流排經由隔離開關 3541 對相鄰已無絕緣氣體之斷路器 3540 導體放電，惟產生之洩漏電流，持續 5 秒後匯流排保護電驛判定為比流器訊號異常，自動閉鎖保護電驛功能，致使興達電廠第一道保護機制失效。接著隔離開關 3541 接地故障發生，(北)開關場匯流排保護電驛已閉鎖(即關閉保護功能)無法清除故障，故障電流持續存在。電驛閉鎖之原因如下述：

- 匯流排保護電驛設計有偵測比流器異常功能邏輯，其邏輯為電力系統不可能存在長時間故障，故目前匯流排保護電驛設定持續5秒接收到低於匯流排額定電流之電流信號時，會判定為比流器異常，為避免匯流排保護電驛誤動作，會自動閉鎖保護電驛(即關閉保護功能)。

(4)此設於鄰近興達電廠之變電所第二道後衛保護機制啟動，龍崎、路北、嘉民、南科、仁武等5所超高壓變電所線路跳脫，惟路北~興達白線、龍崎~路北白線未跳脫，經查係因電力搖擺(電流斷續變化)，造成電驛無動作，導致電力系統擾動，引發南部地區豐德、興達、嘉惠、南火、麥寮、核三、大林等電廠機組跳脫；以龍崎變電所為分界，往北線路陸續跳脫，以南系統自動切離，全台系統裂解為北中及南部兩個系統，限縮事故範圍於南部系統。

(二) 興達電廠(南)開關場機組 200 萬瓩供電能力，因配合線路容量擴增工程需求，兩回線電源線僅剩一回線；為強化電力系統融通能力，經併用廠內聯絡線後，於施工期間失去南北開關場分群效果。

- 2、電廠或超高壓變電所聯絡線併用時，嚴格管控設備檢修、測試、復電等操作程序，避免因操作失誤導致保護失效。
- 3、增設關鍵超高壓變電所防禦機制，避免電廠或超高壓匯流排保護失靈時，造成事故影響擴大。
- 4、全面檢討龍潭、中寮、龍崎等變電所聯絡線路或斷路器併用時機，並滾動檢討電驛保護協調，重新檢討規劃線路引接方式，避免線路過度集中單一超高壓變電所。
- 5、除前述變電所/電廠電驛保護協調檢討外，應配合電網結構變化，滾動檢討電驛保護協調設定，以消弭各項潛藏性風險事故。

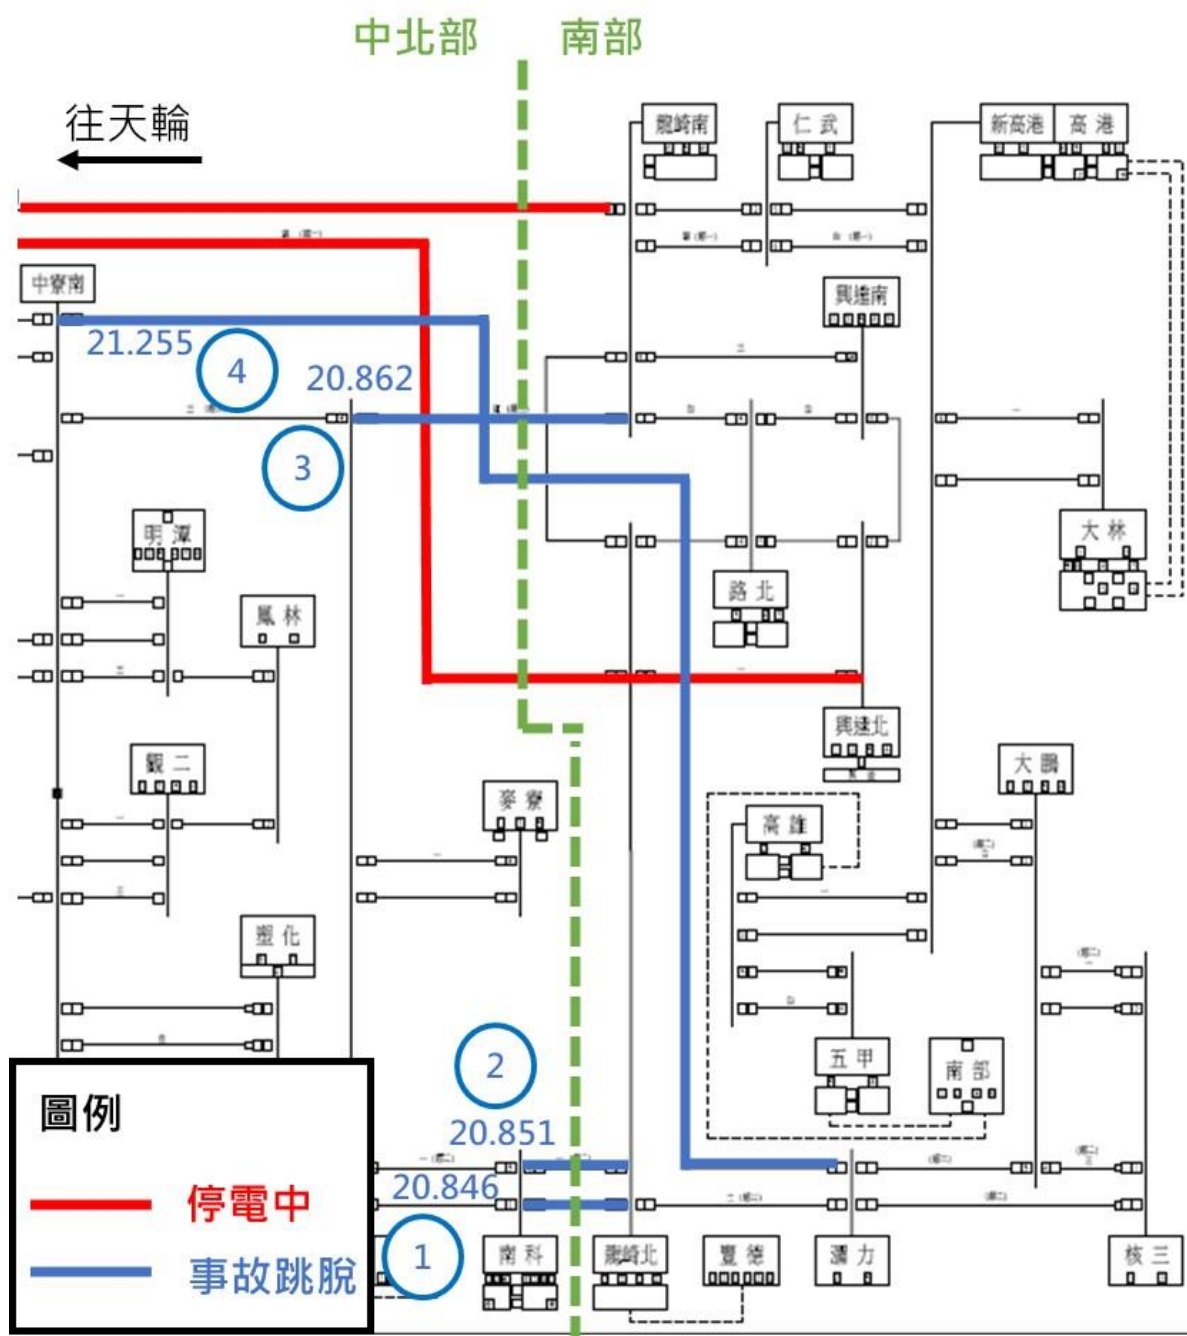
圖 2.9 北、中部與南部系統分裂後示意圖

路陸續跳脫，各線路跳脫時間如表 2.1 所示。當最後一條中寮南～瀾力線於 9:16:21.255 跳脫後，龍崎變電所(含)以南系統與中、北部系統分裂，如圖 2.9 所示。

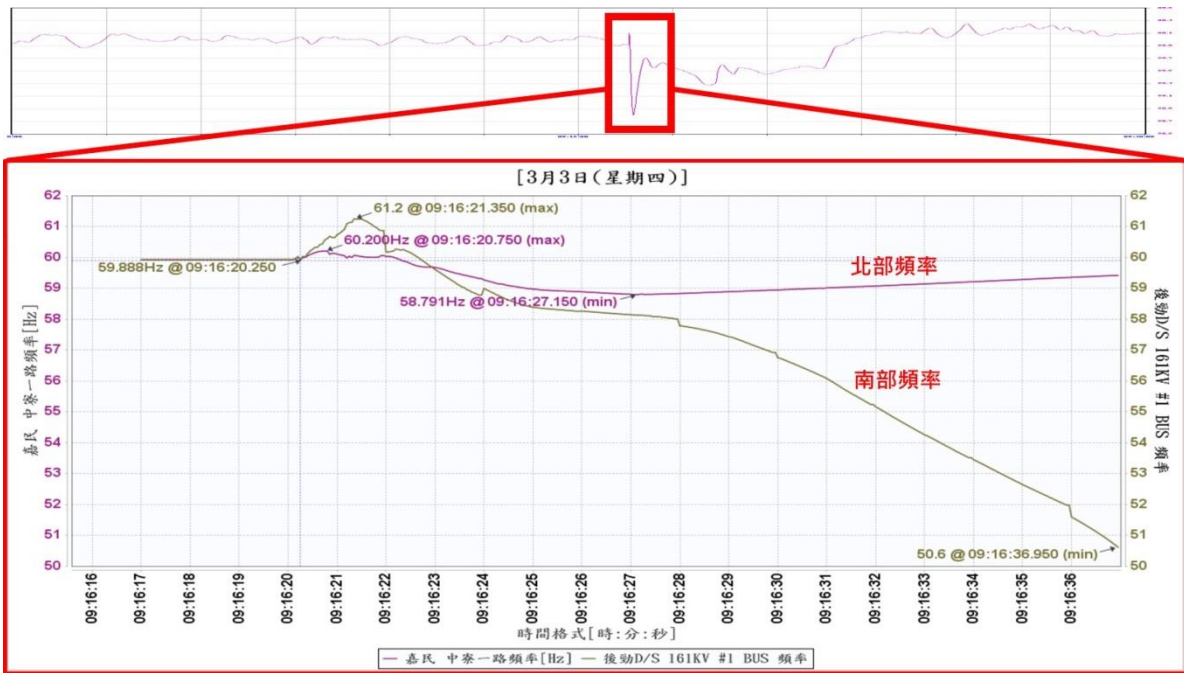
系統分裂後，南部系統頻率上升至 61.2Hz，後因南部機組陸續跳脫，南部頻率持續下降，最終導致南部系統全停電。因中北部系統用電負載需求大於電力供給，頻率最低降至 58.79Hz，如圖 2.10 所示。

圖 2.10 分裂後南部與北部系統頻率曲線
 中北部系統頻率下降第一次觸發低頻電驛動作卸載，卸載量約 360.5 萬瓩，中北部頻率回升至 59.7Hz，因用電負載仍持續增加，導致 9:18:38 時頻率下降，第二次觸發低頻電驛動作卸載，卸載量約 74.6 萬瓩，於機組陸續併聯後系統頻率如圖 2.11 所示。
