## 查核代表性照片表

工程名稱：南投區營業處111年甲工區配電管路工程

工程名稱：儲能系統安全檢測試驗室新建統包工程採購案(苗栗縣銅鑼鄉)

工程名稱：林口核能訓練中心邊坡美化工程

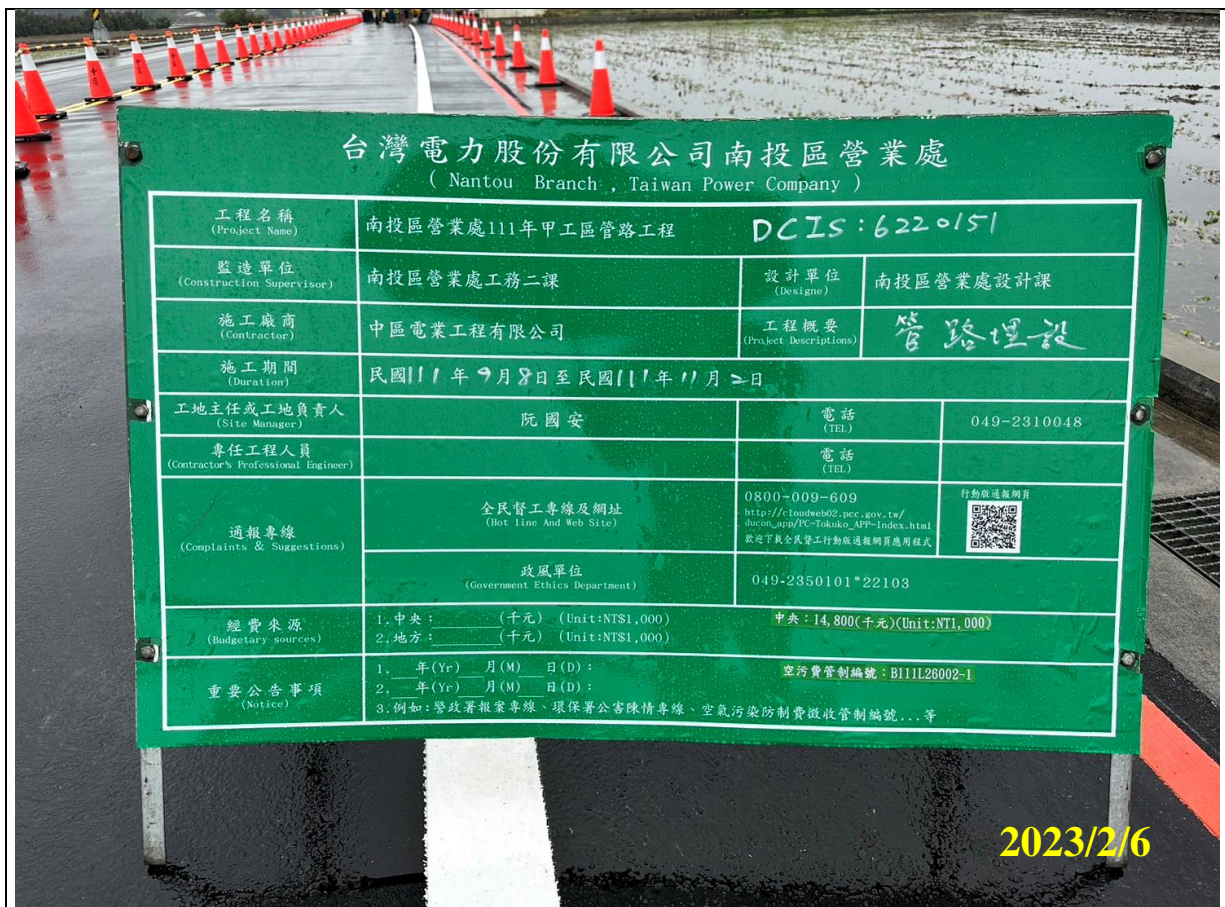
說明 工程現場之施工告示牌。

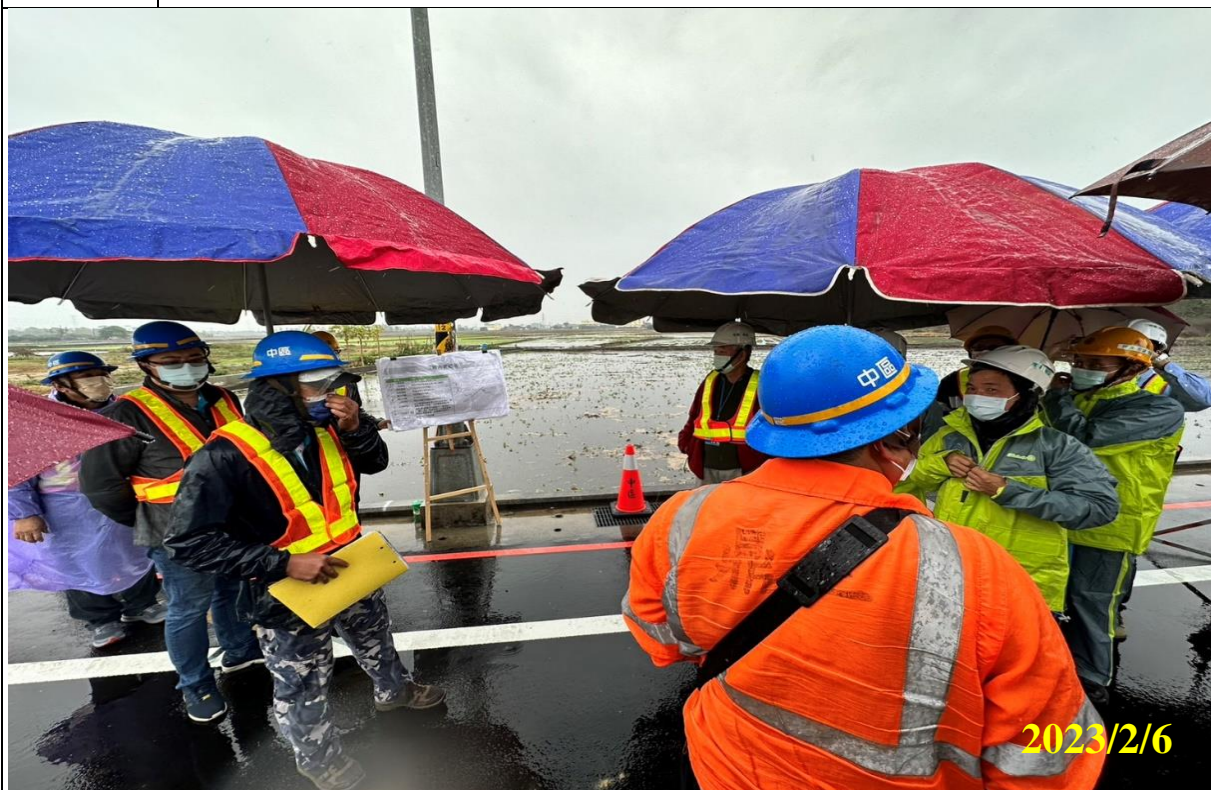
說明 職安人員落實危害告知並清楚說明預知危險。

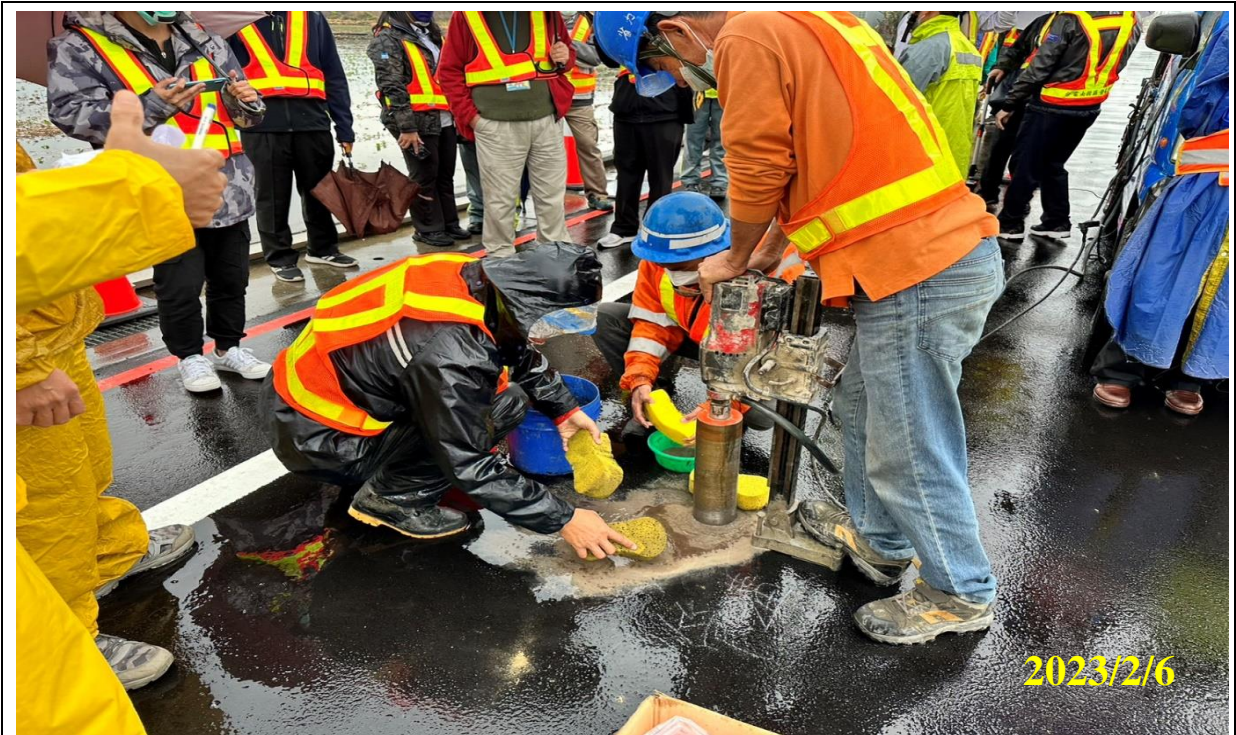
查核當日現場鑽心取樣試體。

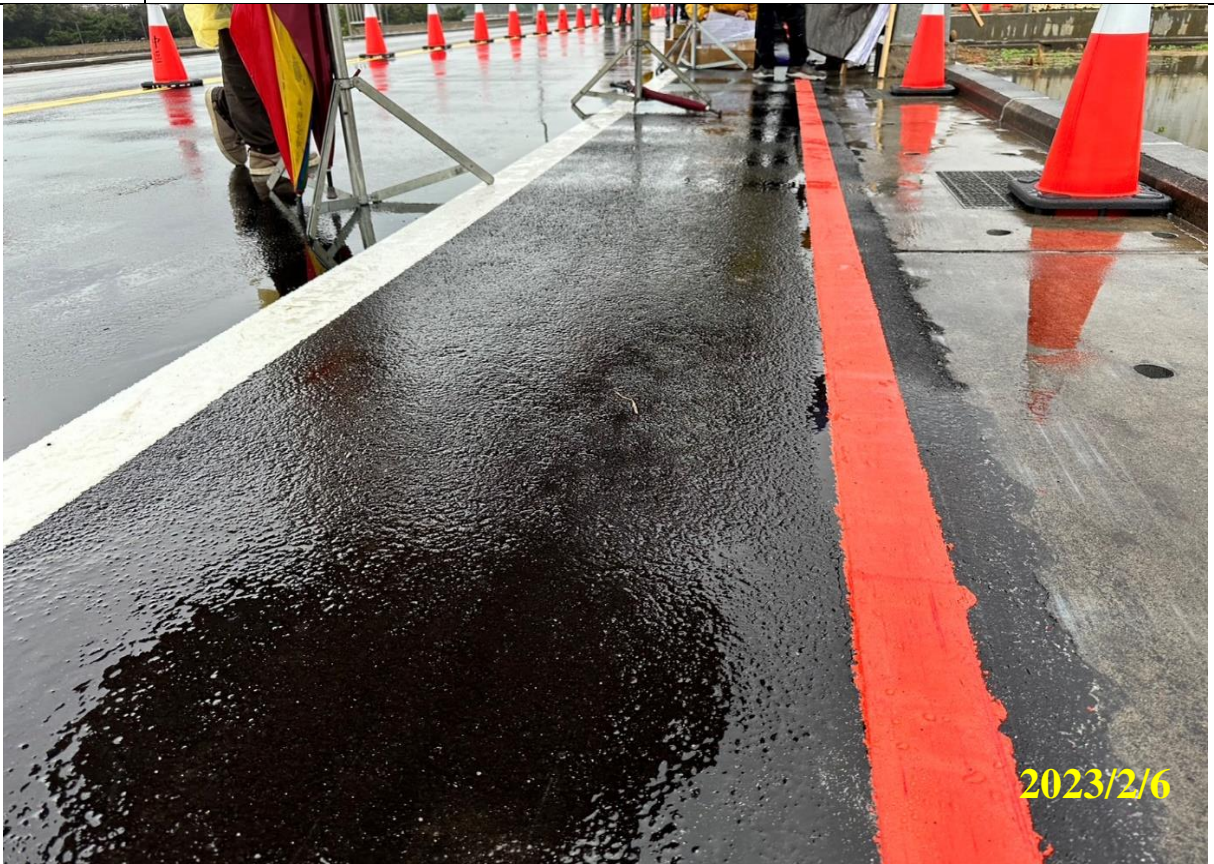
道路標線有毛邊。

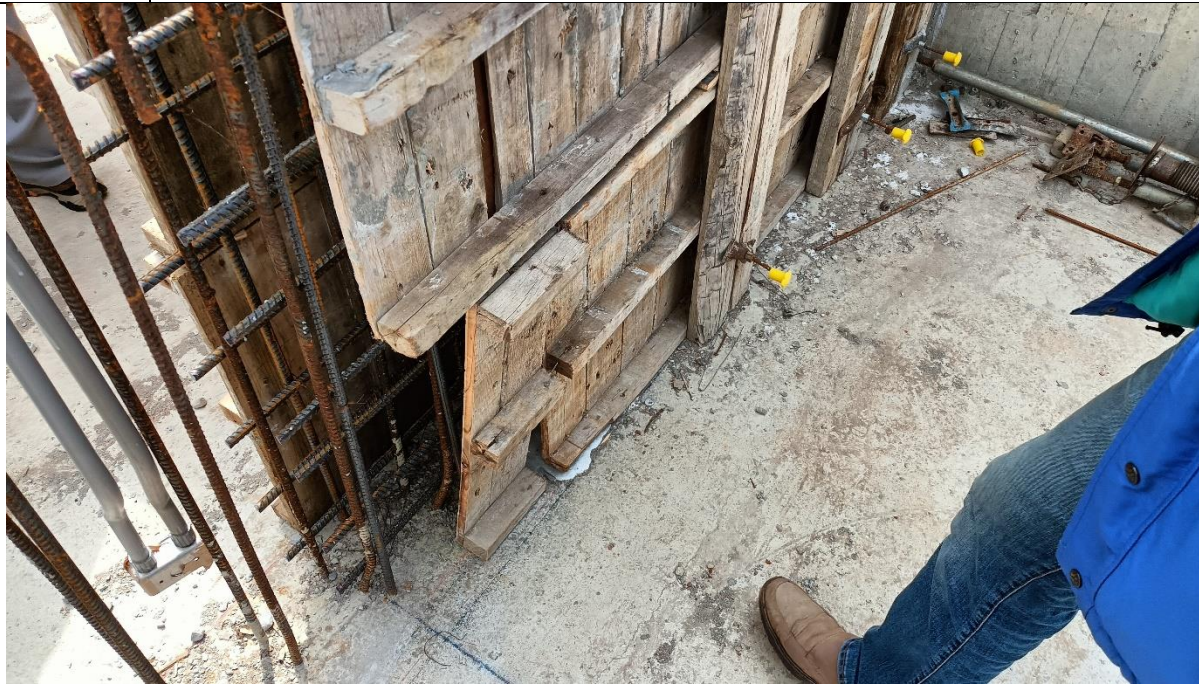
部分模板使用過度且組立不緊密

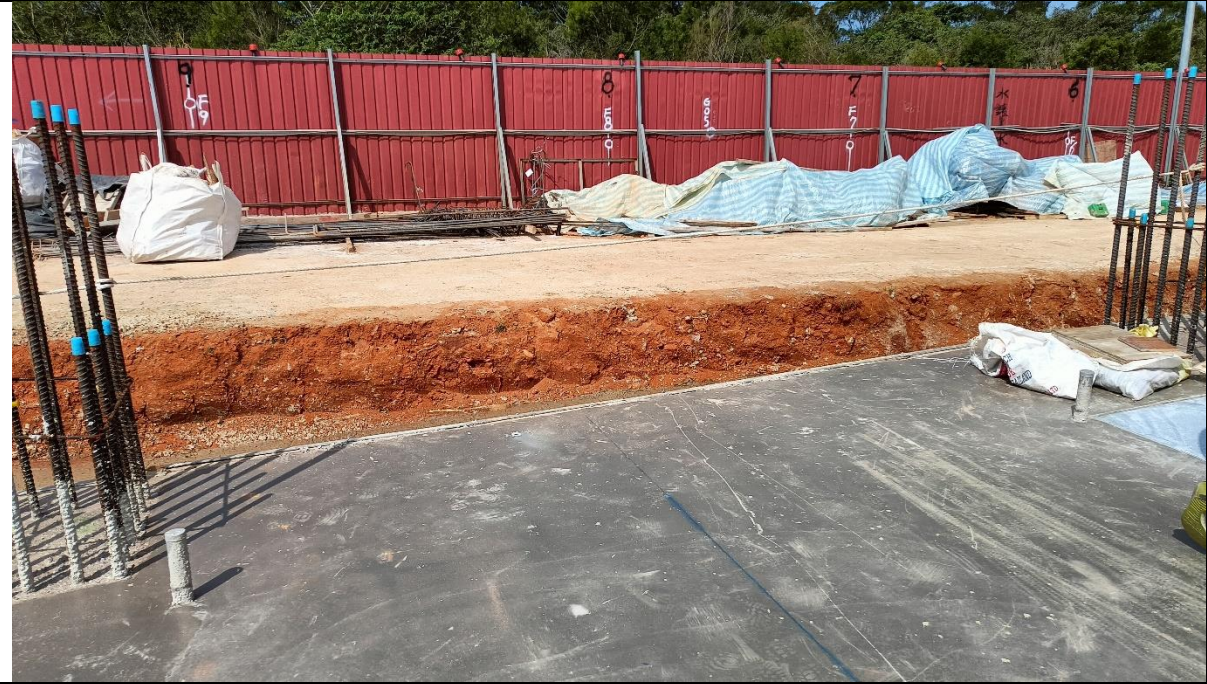
現場部份開口未設置符合規定之安全防墜設施

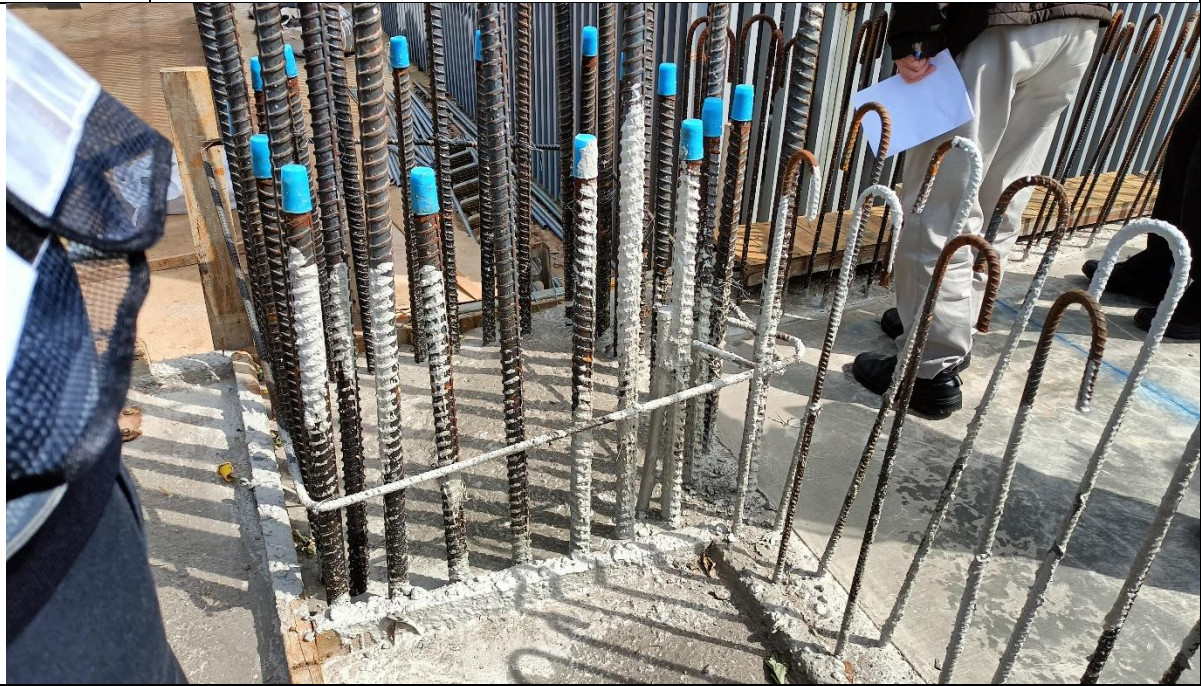
一樓柱筋部分殘留混凝土

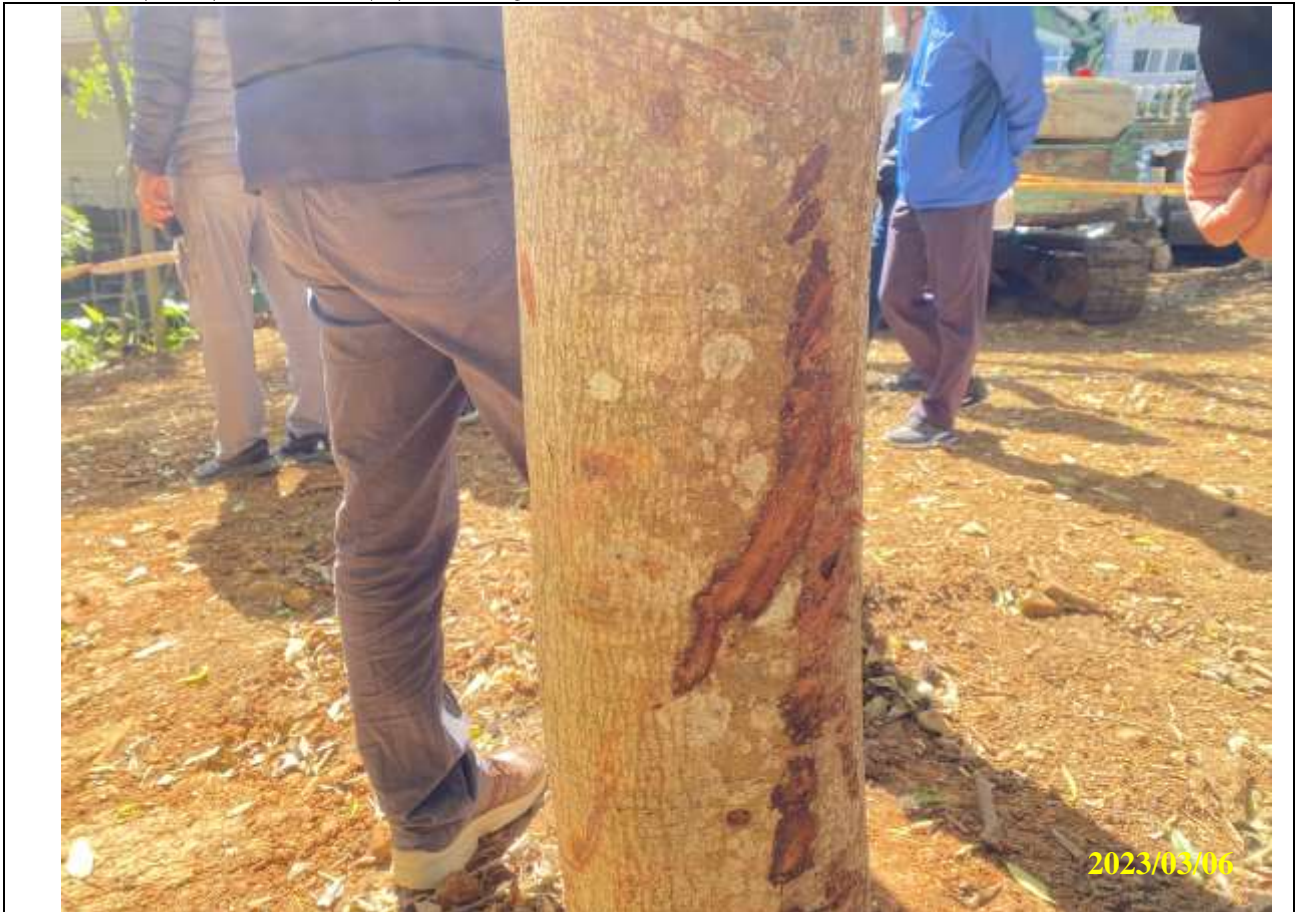
部分工區樹木未做保護，已有刮傷現象。

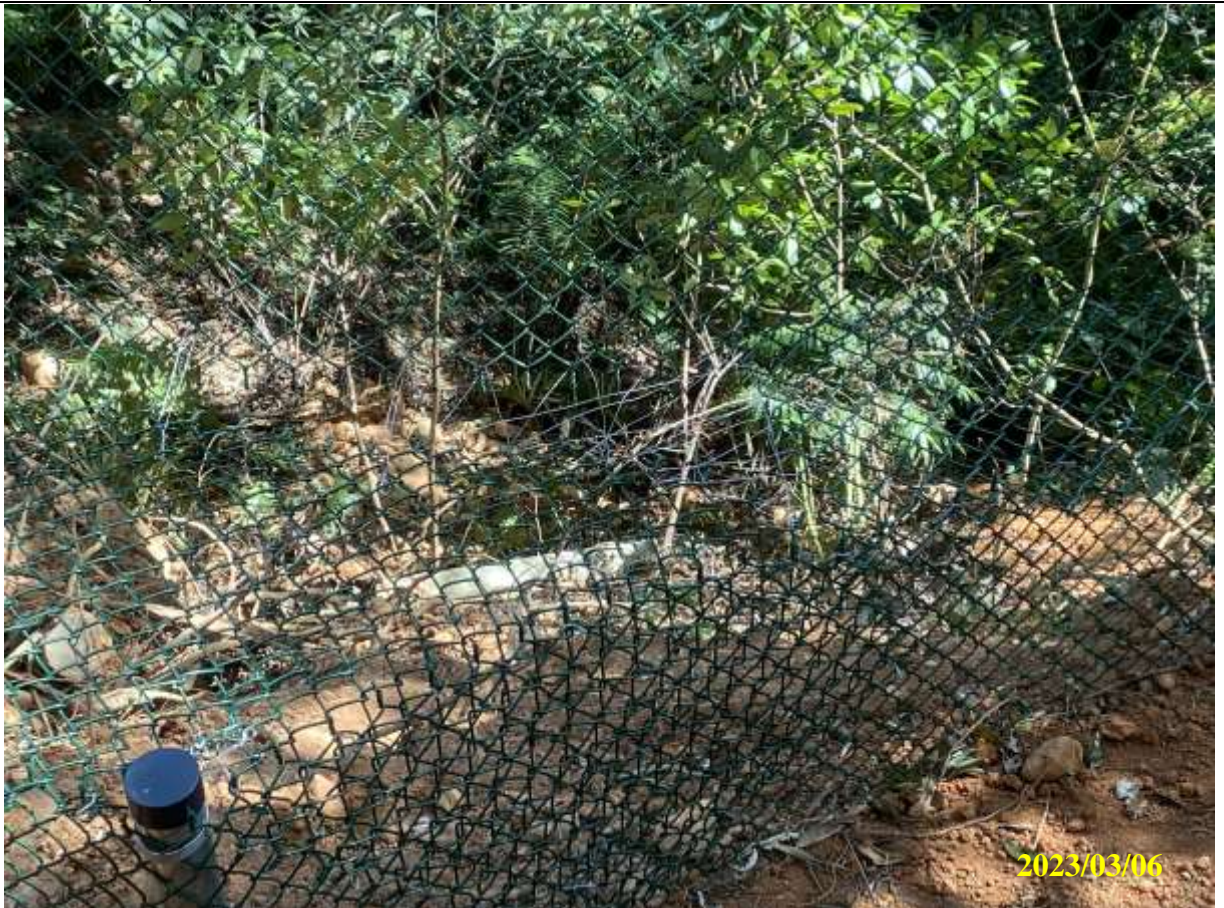
部分菱形網銜接處僅以#20鐵絲綁紮，無法有效阻擋掉落物。

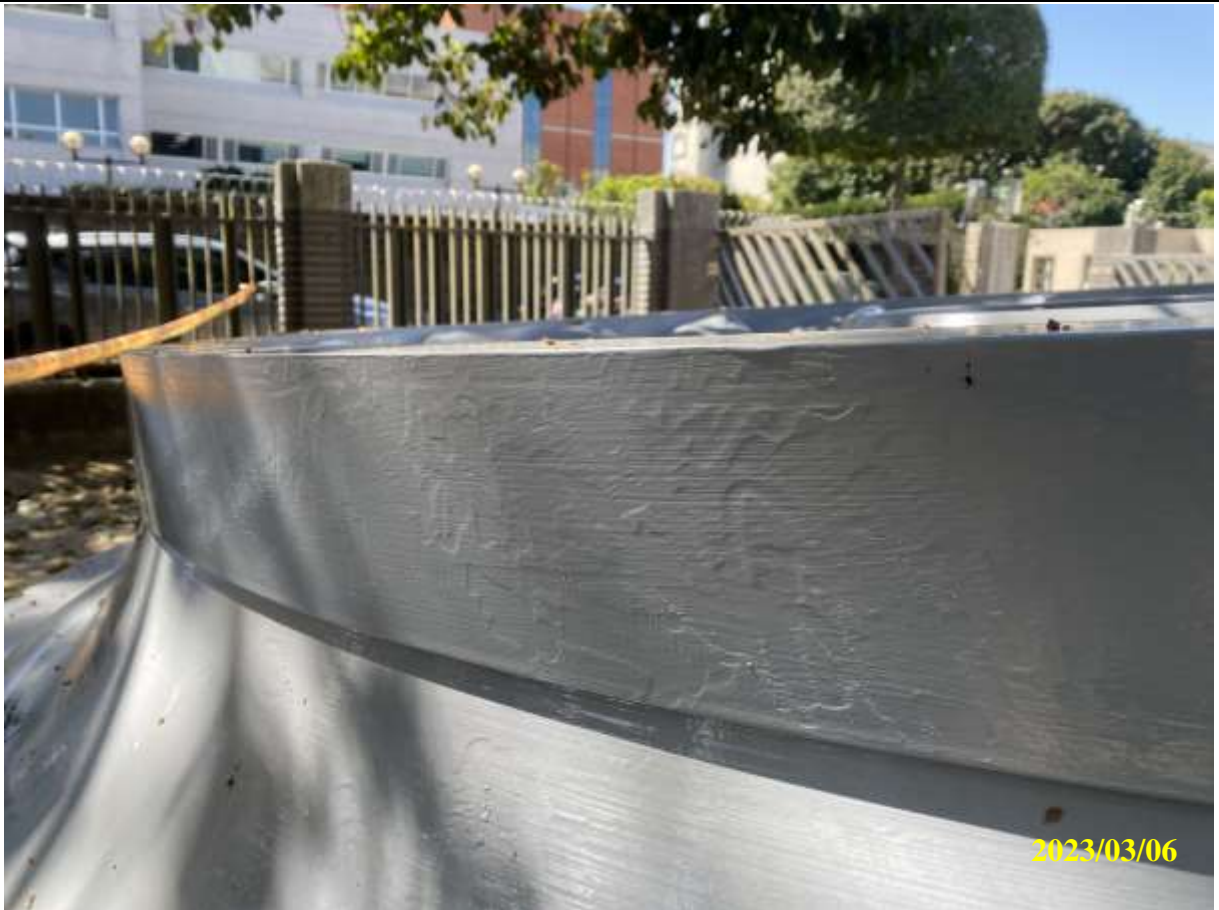
說明 水輪機殘留舊油漆未磨平即上新漆，表面凹凸欠平整。

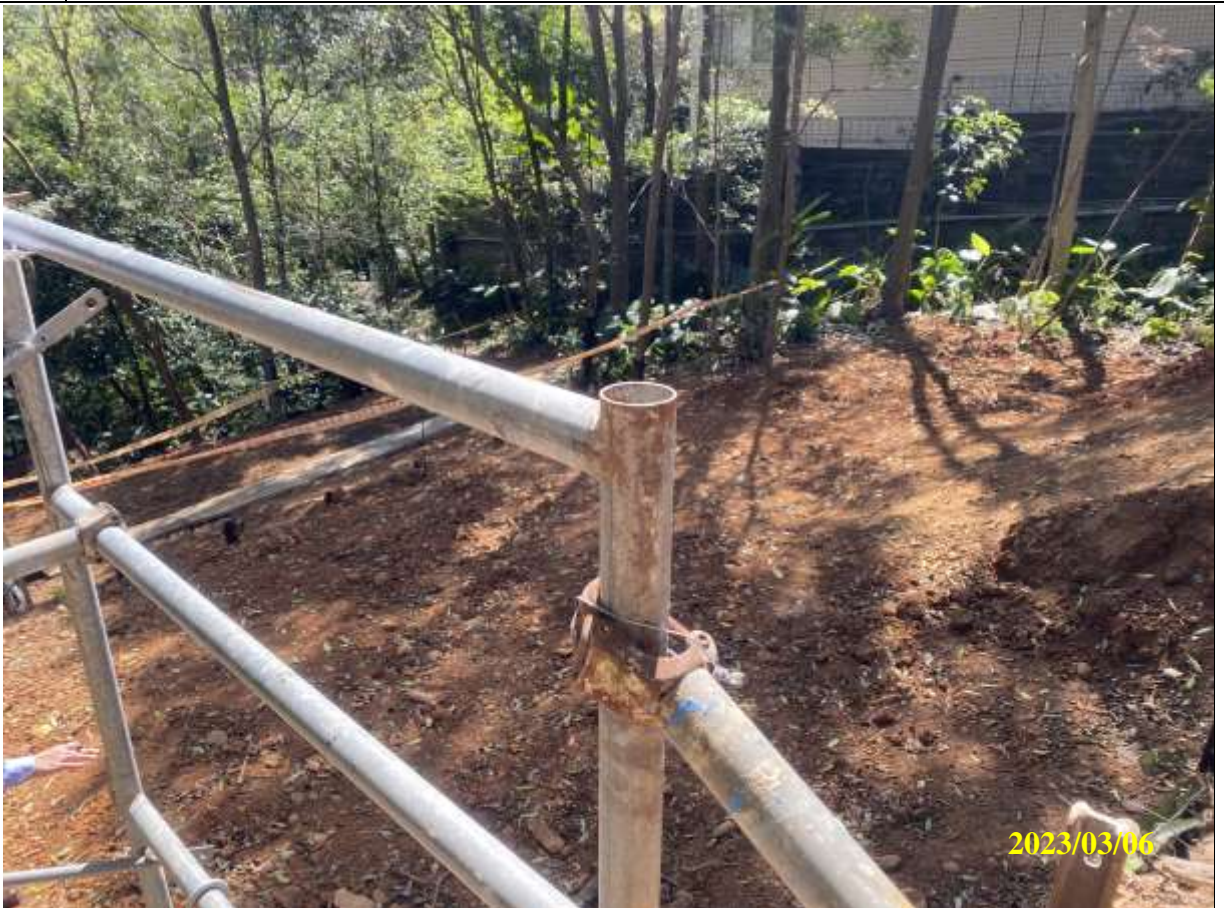
說明 施工架上下設備鋼管切口未加設管帽。

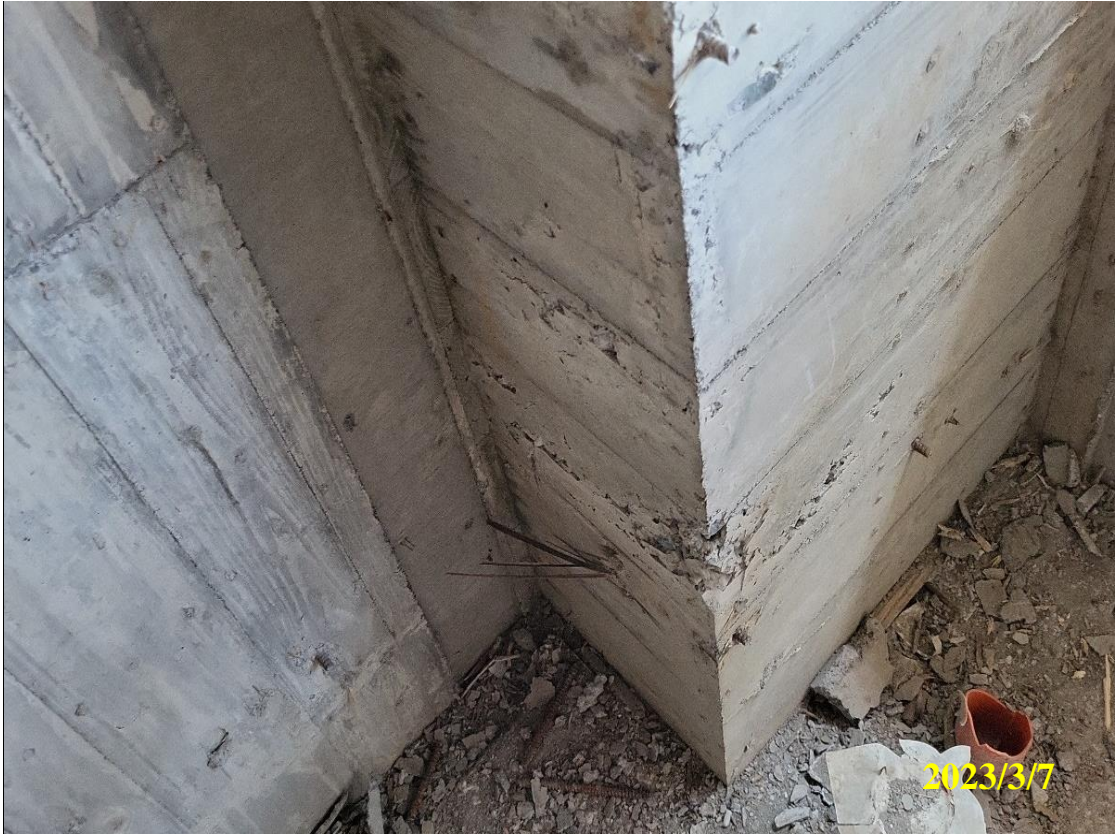
部分混凝土完成面有蜂窩情形。

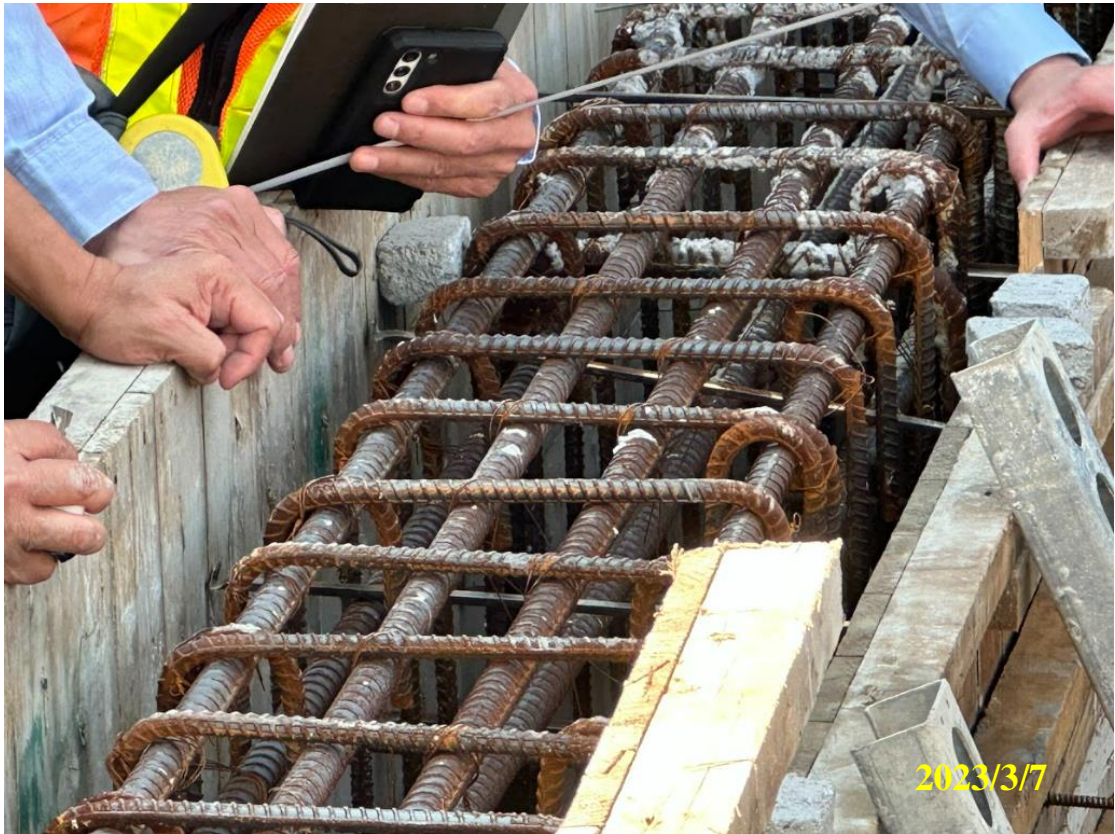
部分鋼筋表面有浮鏽或混凝土殘渣情形。

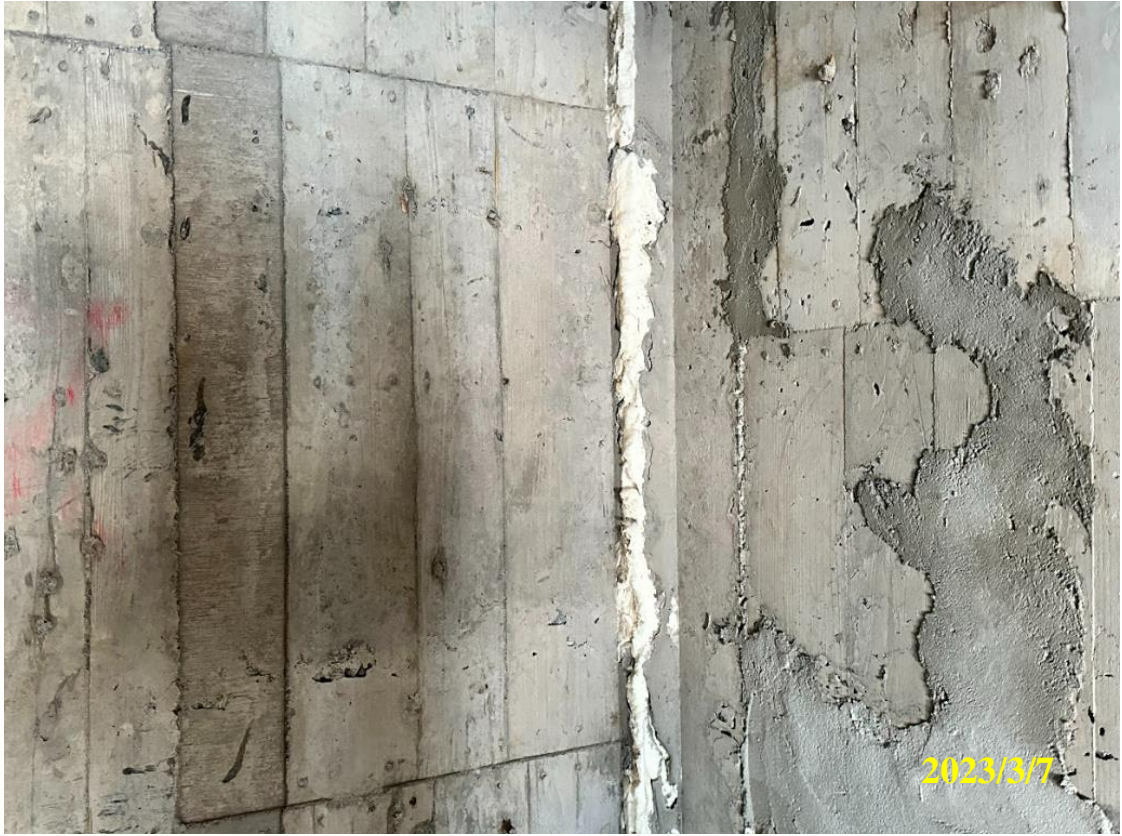
工區2樓隔間牆與柱連接位置間隙過大。

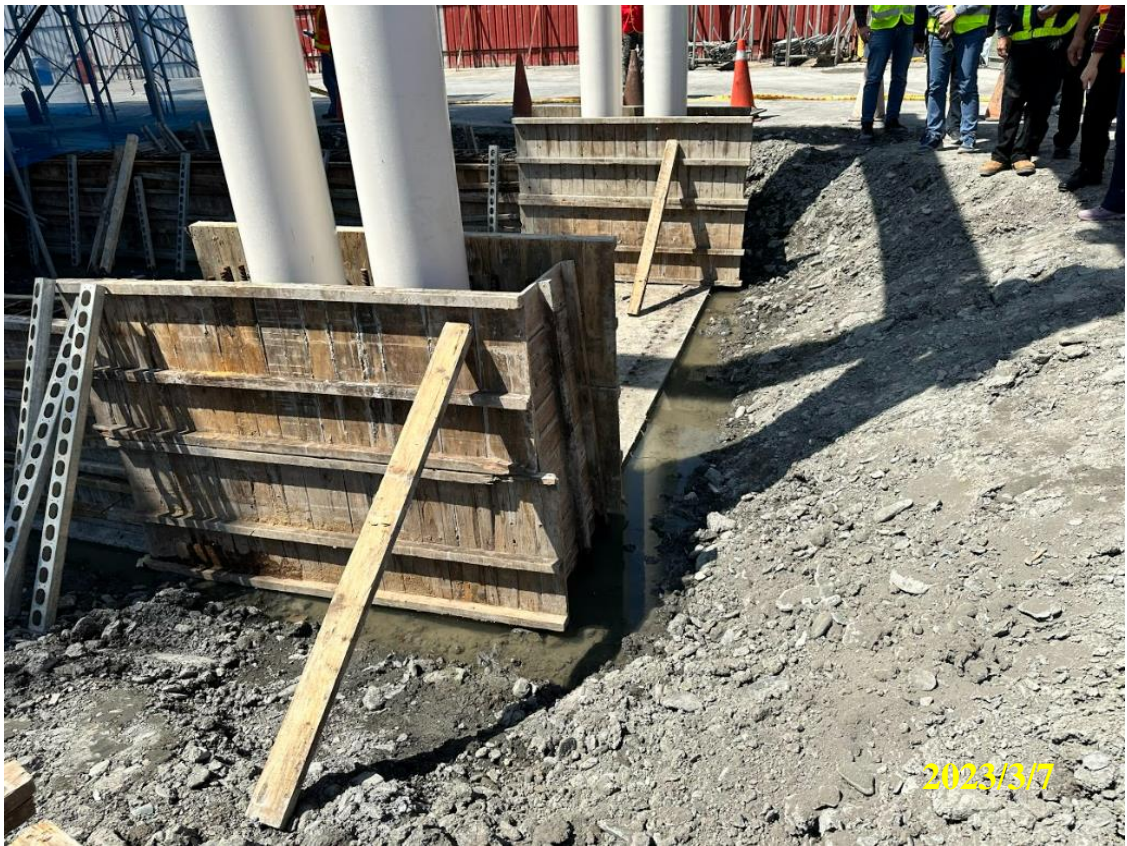
加油站棚鋼結構下方基礎結構未設置上下設備或便道供人員通行。
