## 查核代表性照片表

工程名稱：嘉義市中央排水通港橋改建工程

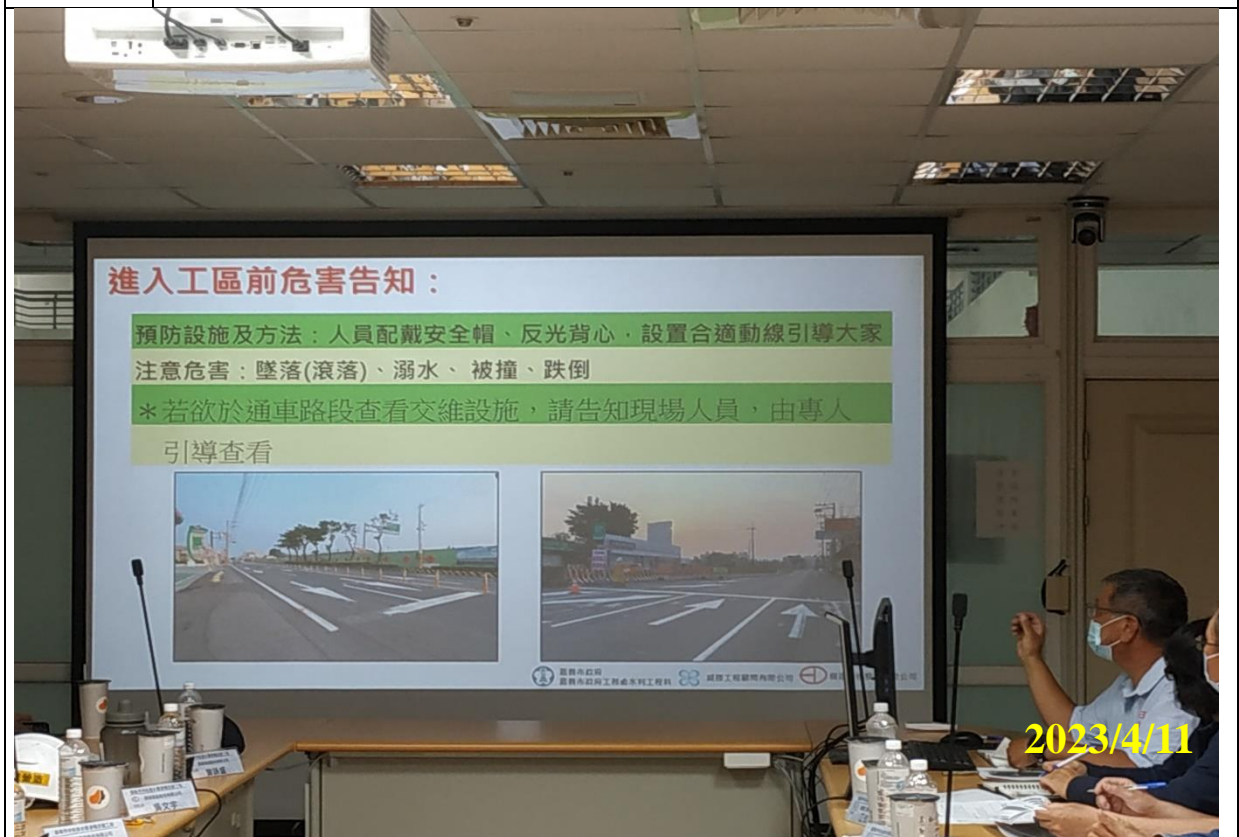
說明 職安人員落實危害告知並清楚說明預知危險。

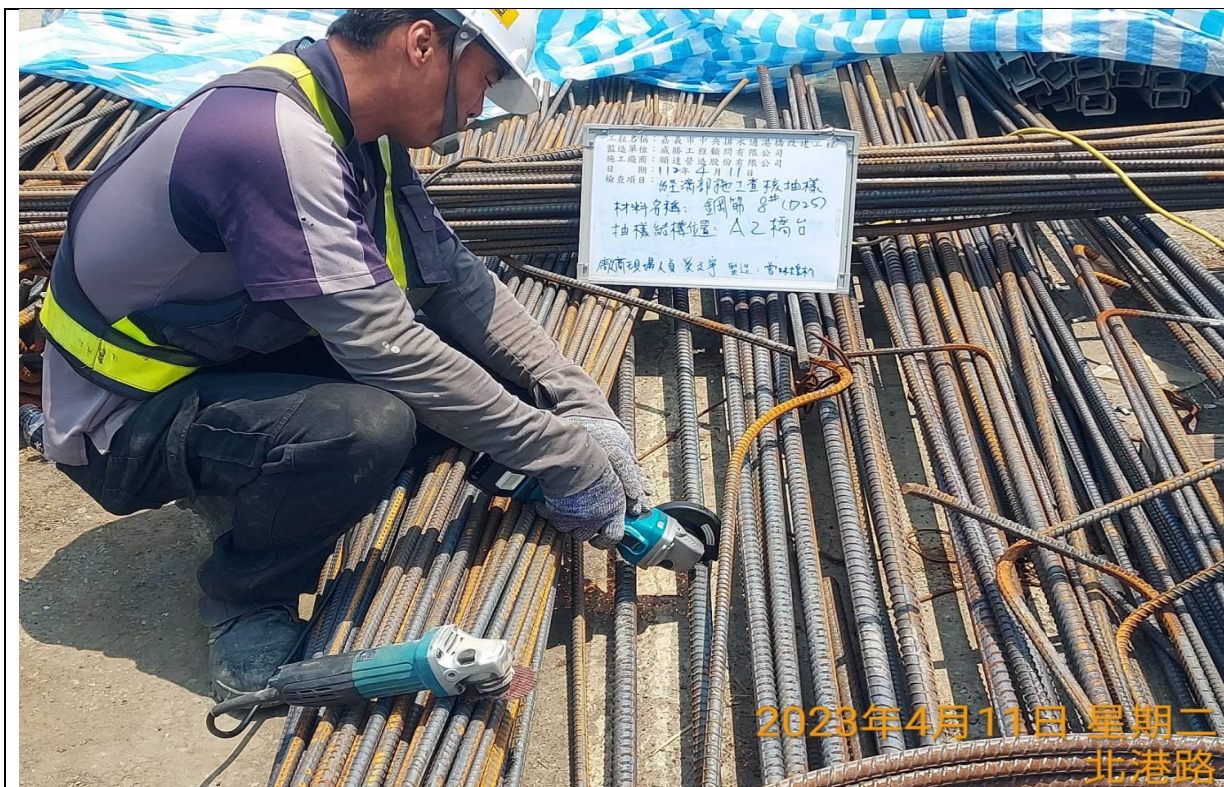
說明 | 查核當日現場鋼筋取樣試體。

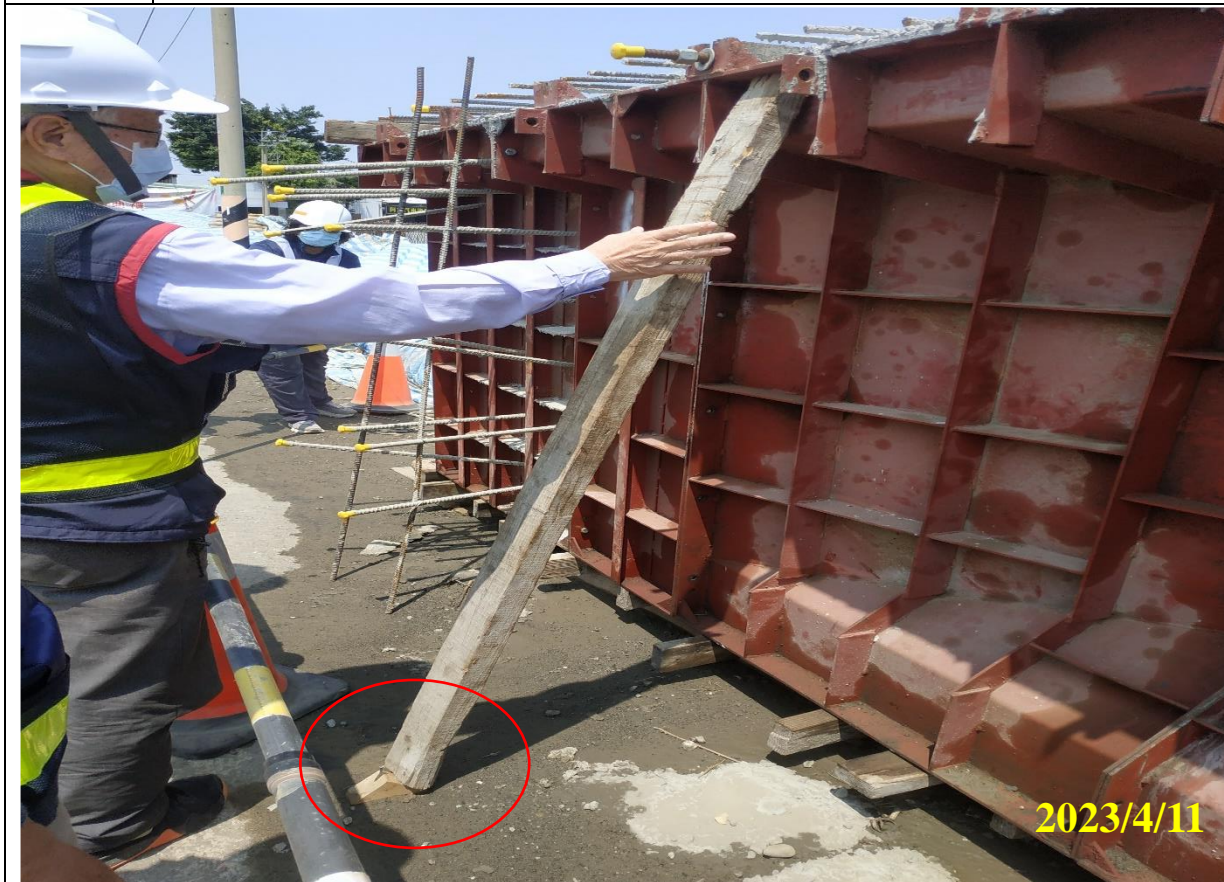
說明 | 預力樑斜撐未妥適固定。

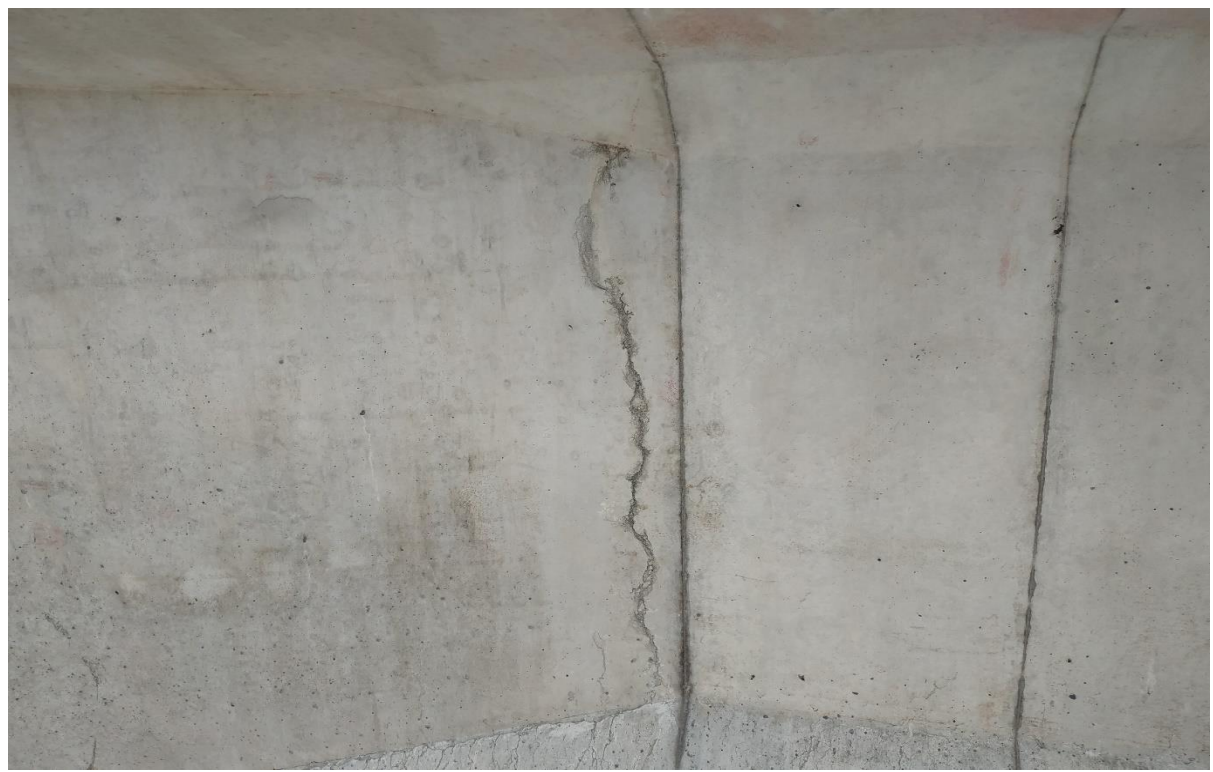
說明 | 現場預力 I 型梁有明顯裂縫。

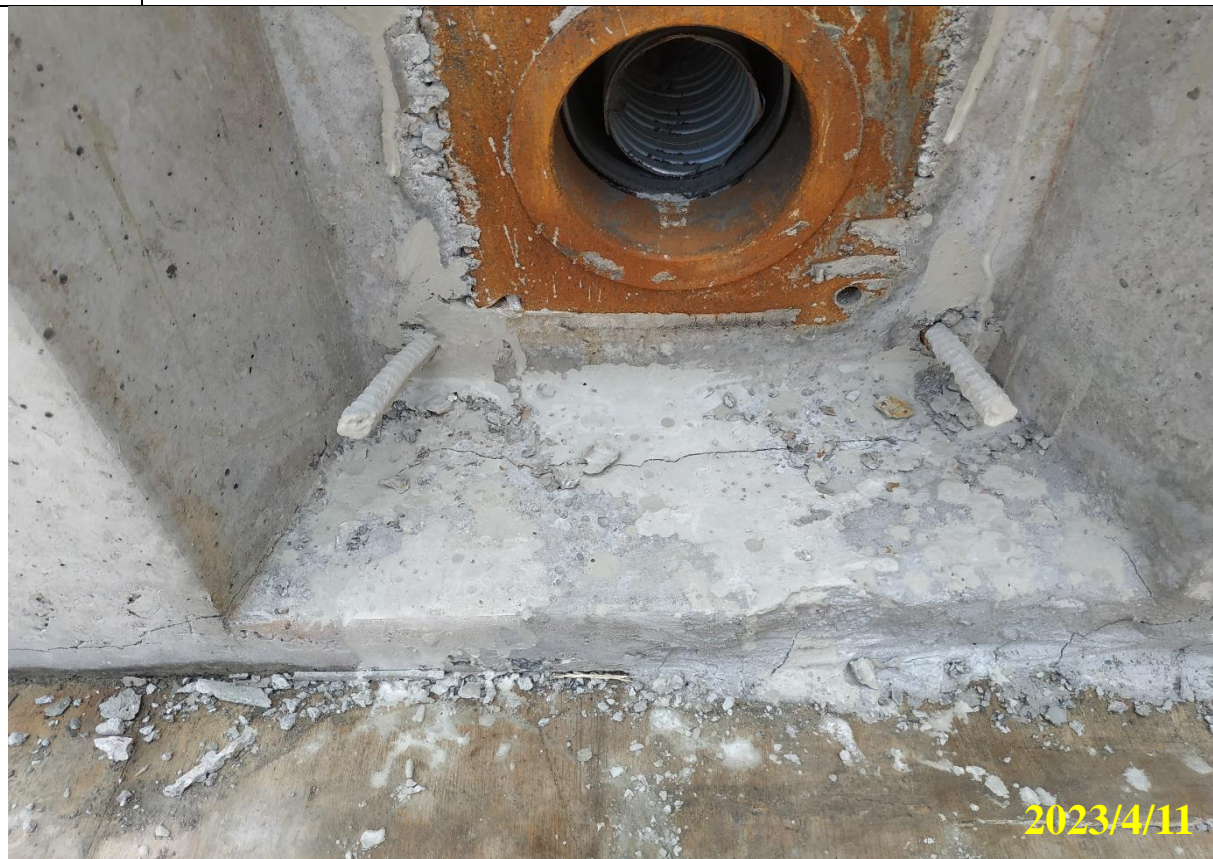
說明 | 現場預力 I 型梁有裂縫、孔洞。

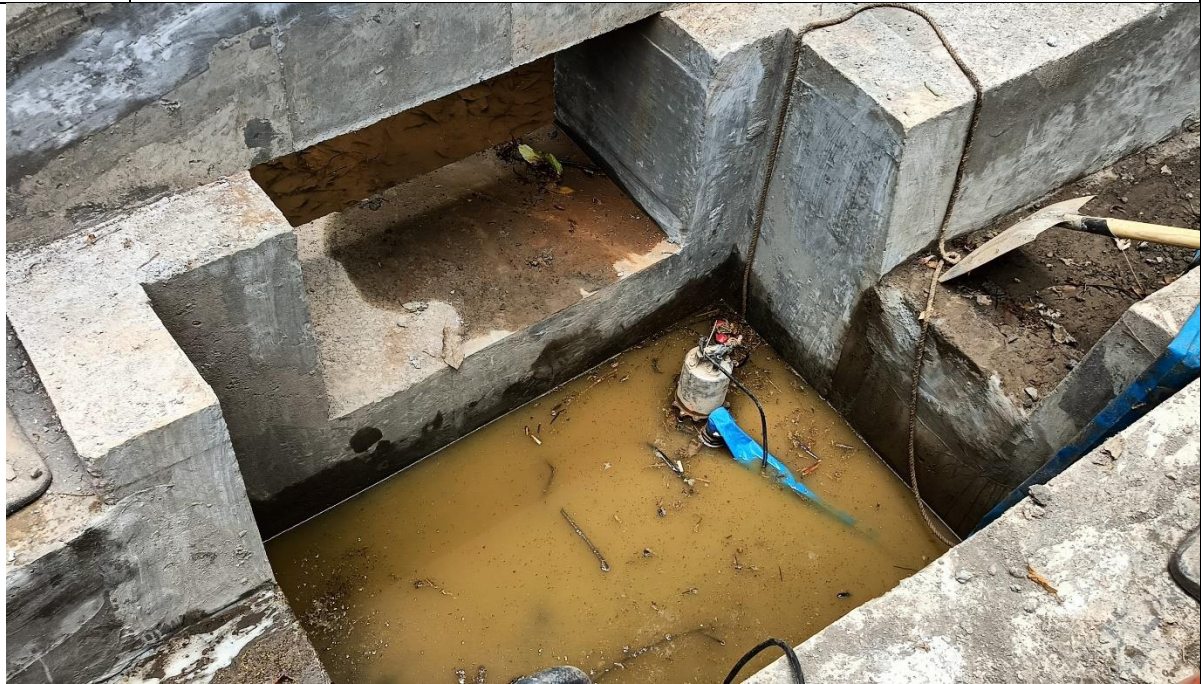
部分靜水池內之水體有汙染之情形

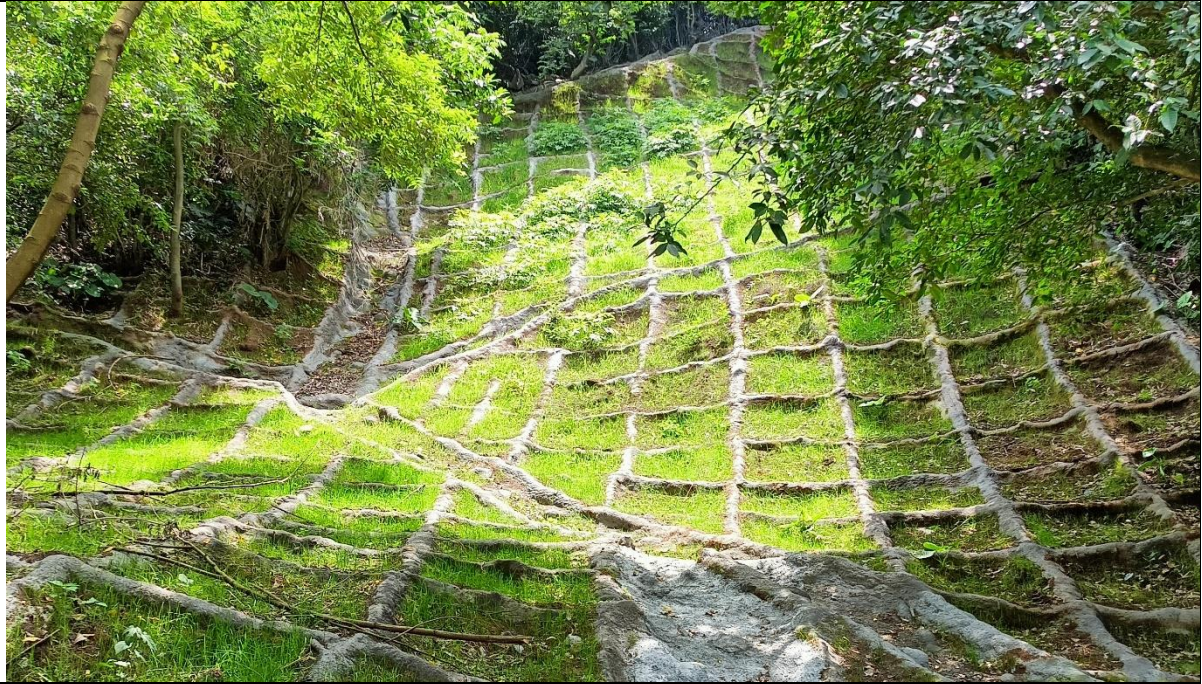
說明	自由型格梁噴凝土施作良好。
----	---------------

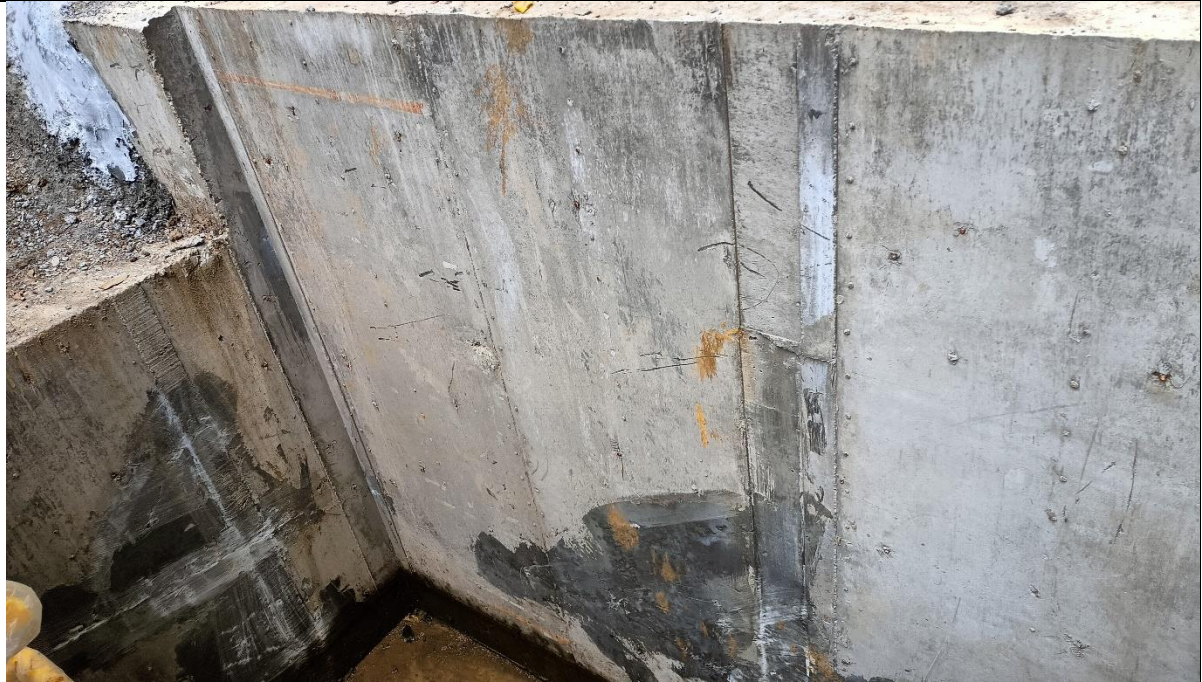
說明	混凝土完成面有蜂窩、孔洞產生及殘留鐵件、鐵絲
----	------------------------

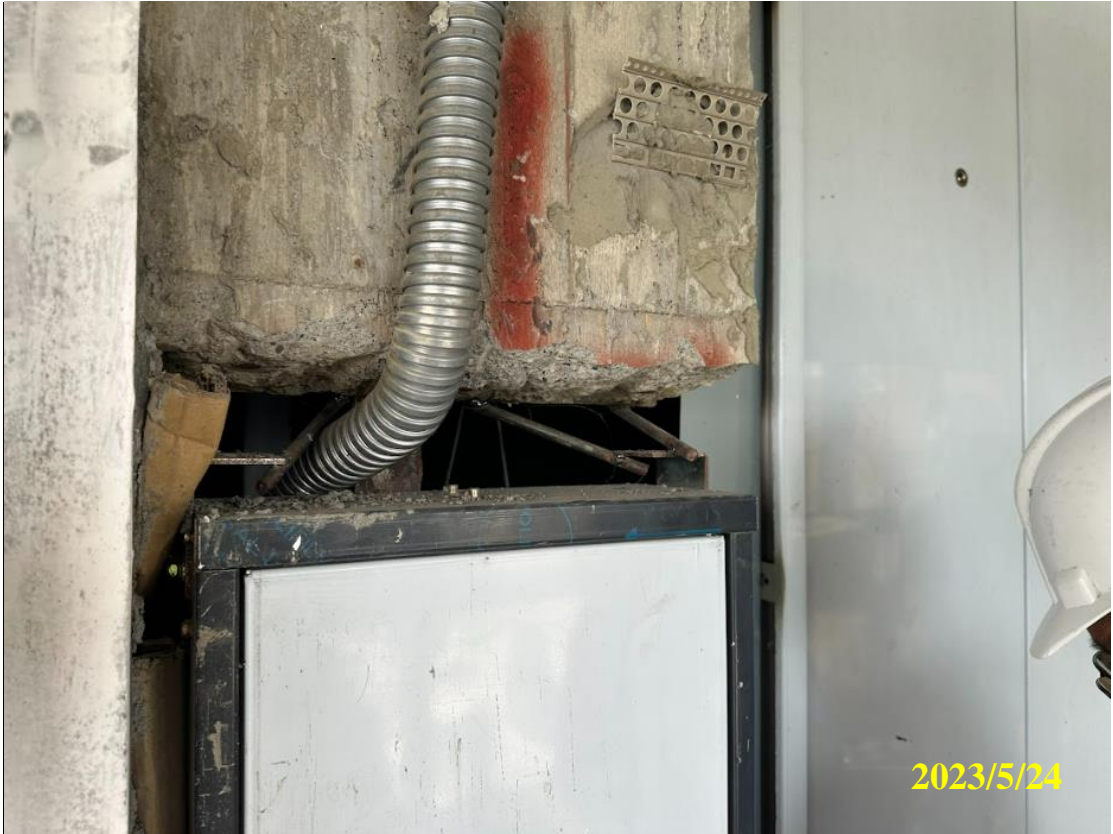
7樓電梯 RC 牆遭打除截斷，未做適當補強措施。

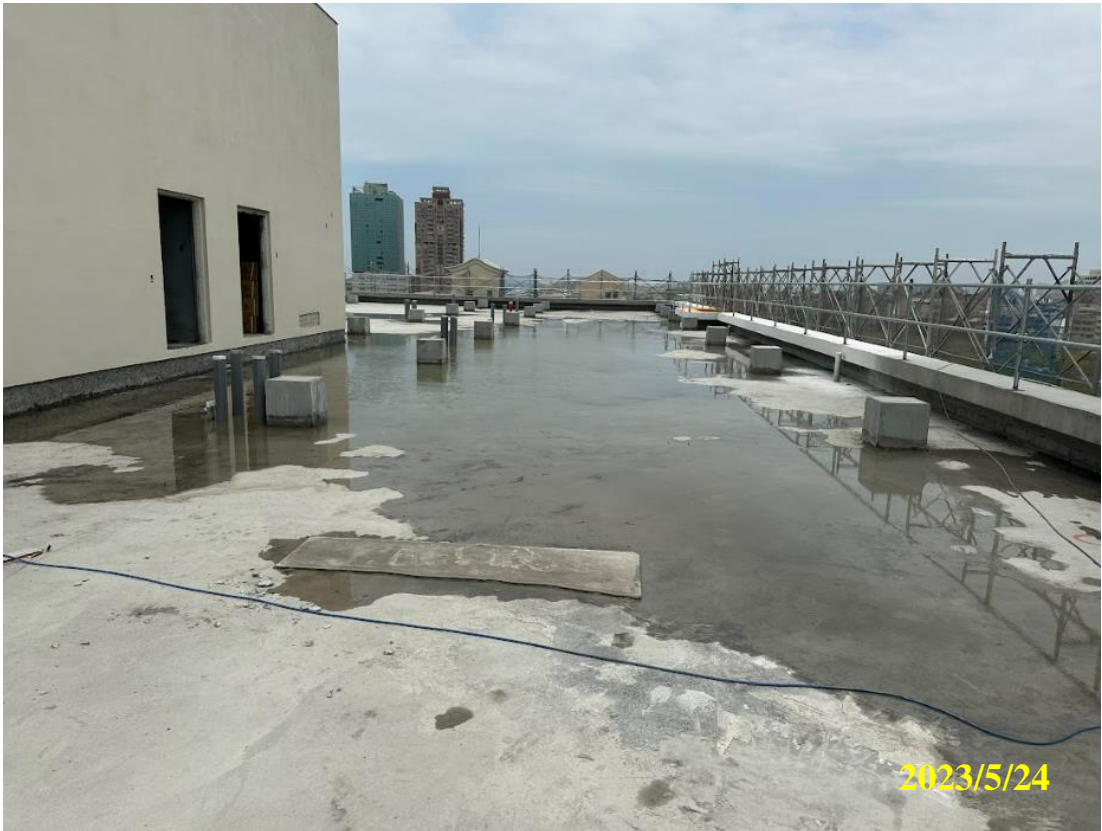
屋頂排水不良，有積水現象。

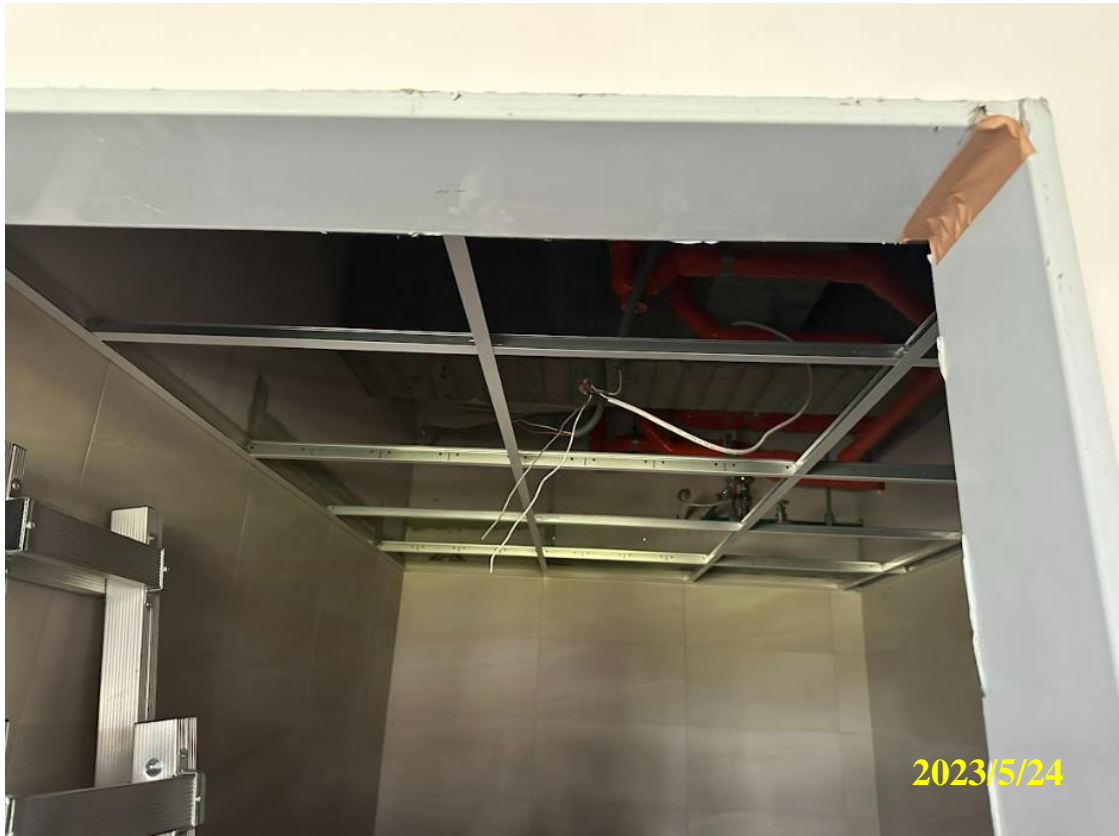
4樓居室天花板裝設施工不符規範，如吊筋未裝設。

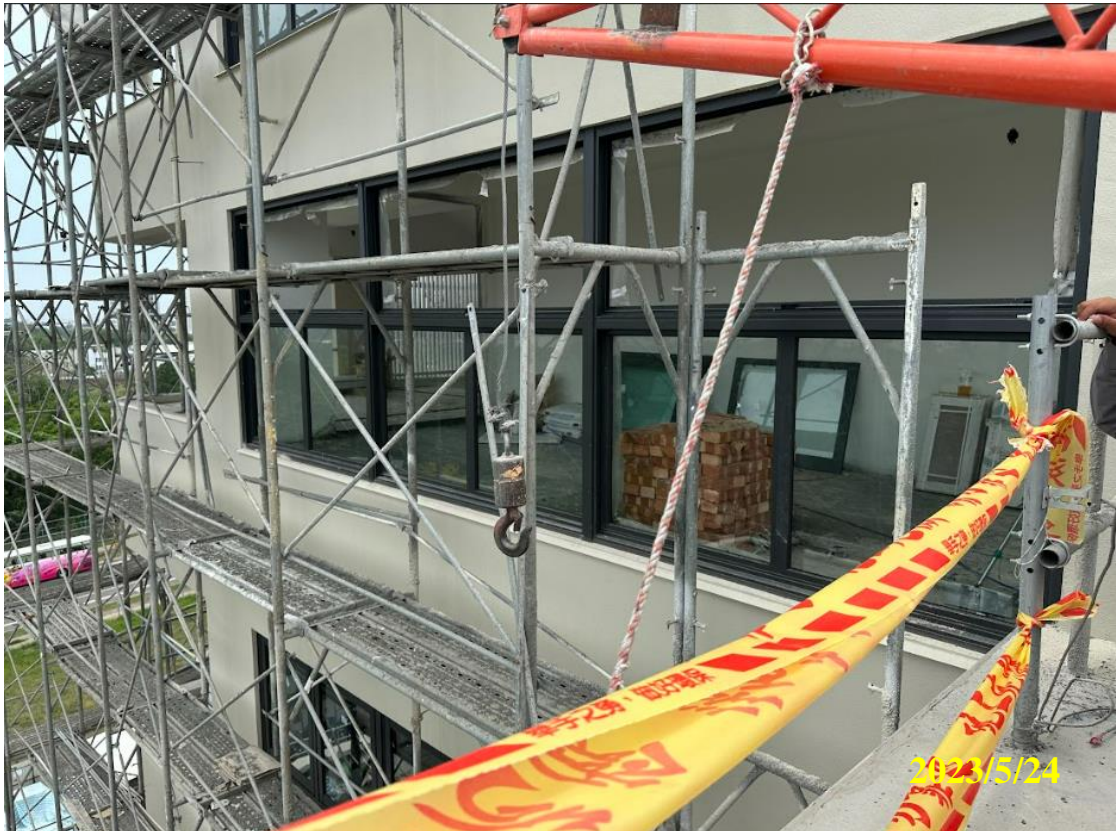
未設置符合規定之護欄及施工架；另吊料口未做工作平台及管制封鎖。

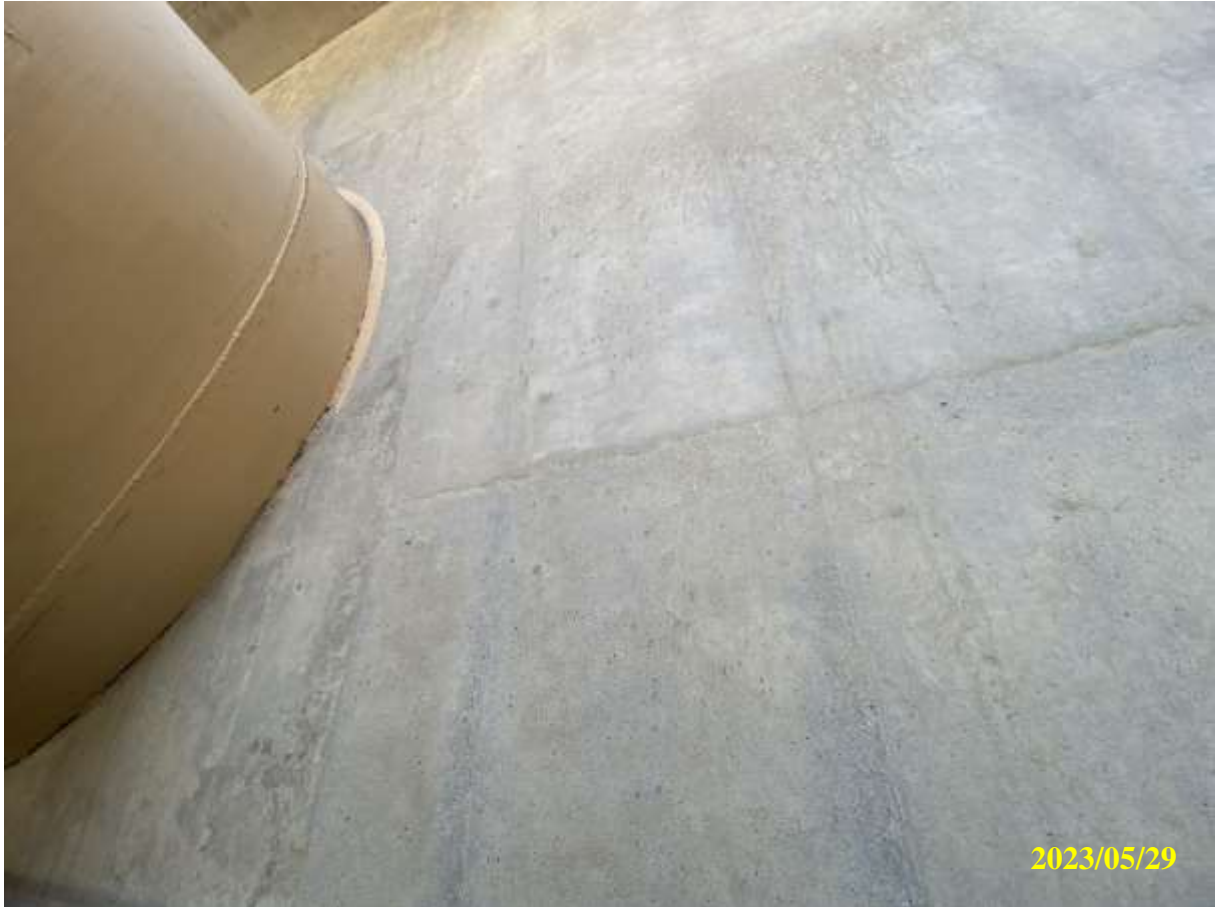
W38 窰井混凝土構造完成面有氣孔之情形。

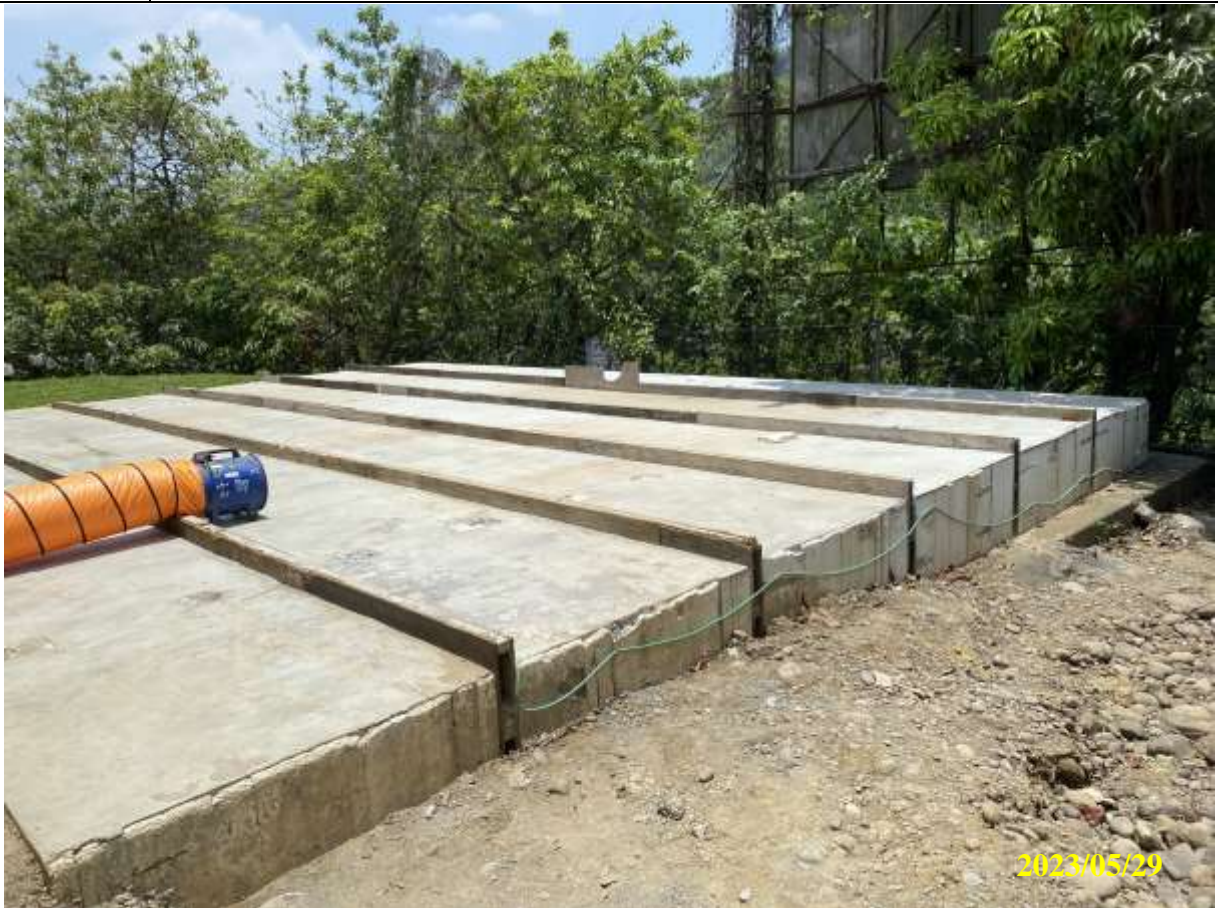
W38 窰井南側場鑄活動蓋板混凝土完成面部分有裂縫、邊角缺損。

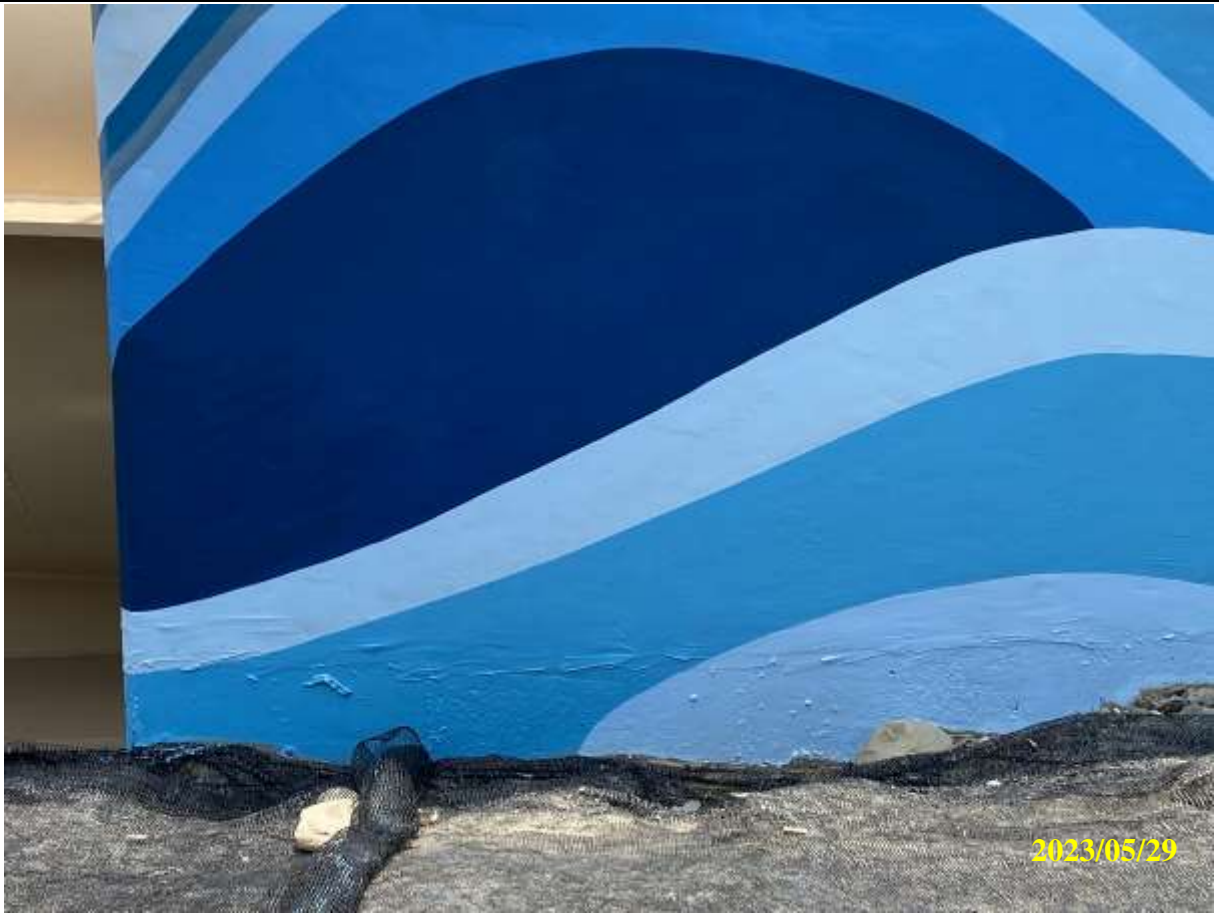
說明 | A1 橋台表面彩繪有局部垂流情形。

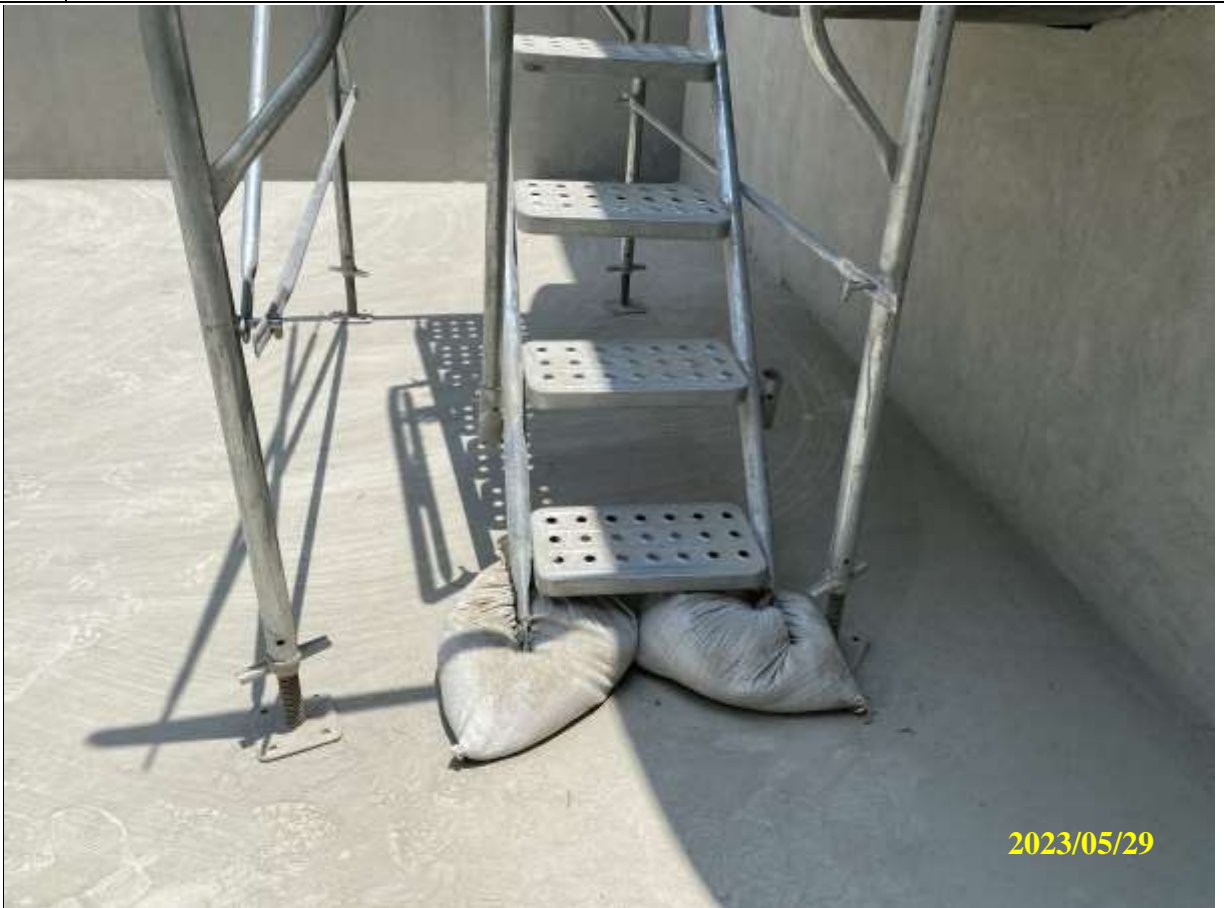
說明 | 安全上下設備部分設置不穩固。
