水利工程查核常見缺失及預防改善對策

中華民國水利技師公會全國聯合會

104年9月16日

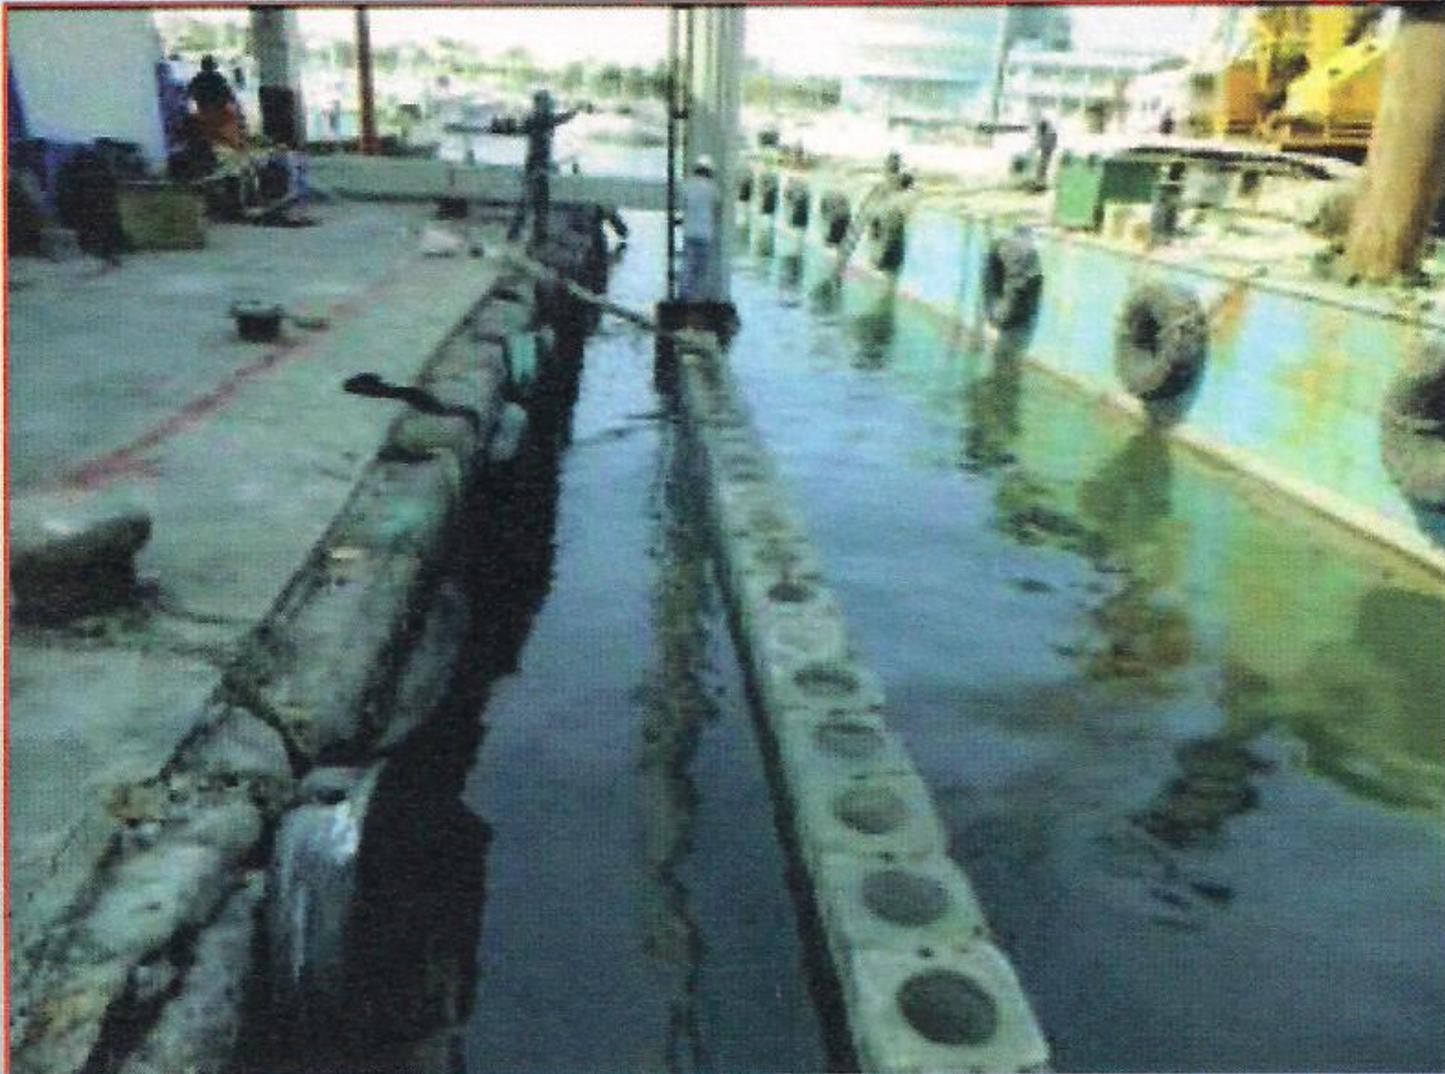
預力版樁打設作業

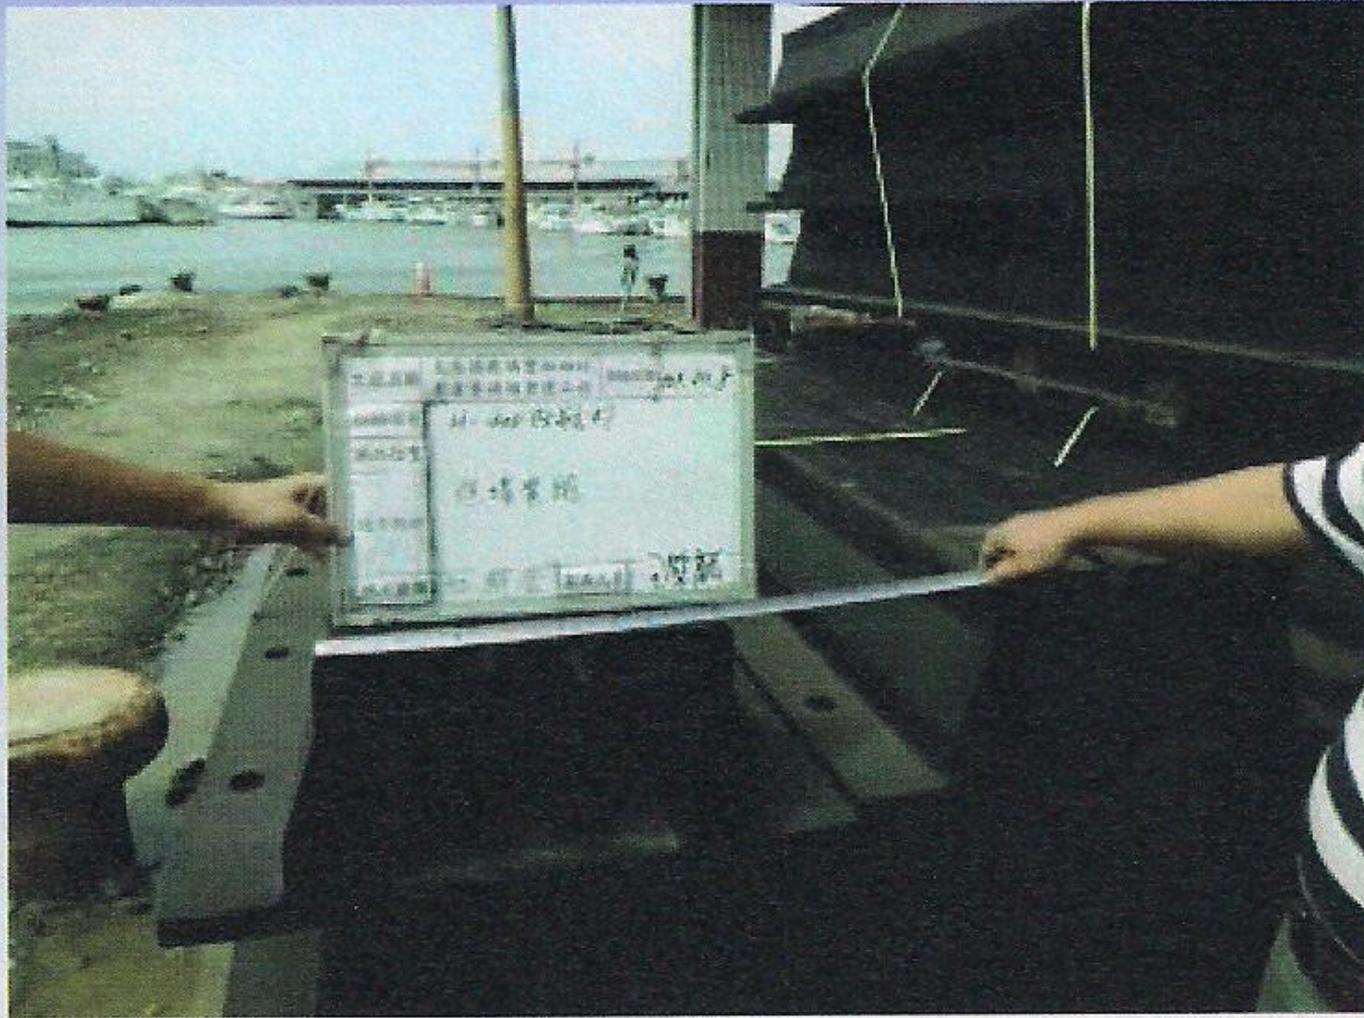
防舷材材料進場檢查
