工程施工查核改善對策及結果表

標案名稱：0000工程（混凝土完成面冷縫缺失改善範例一）

查核日期：00年00月00日

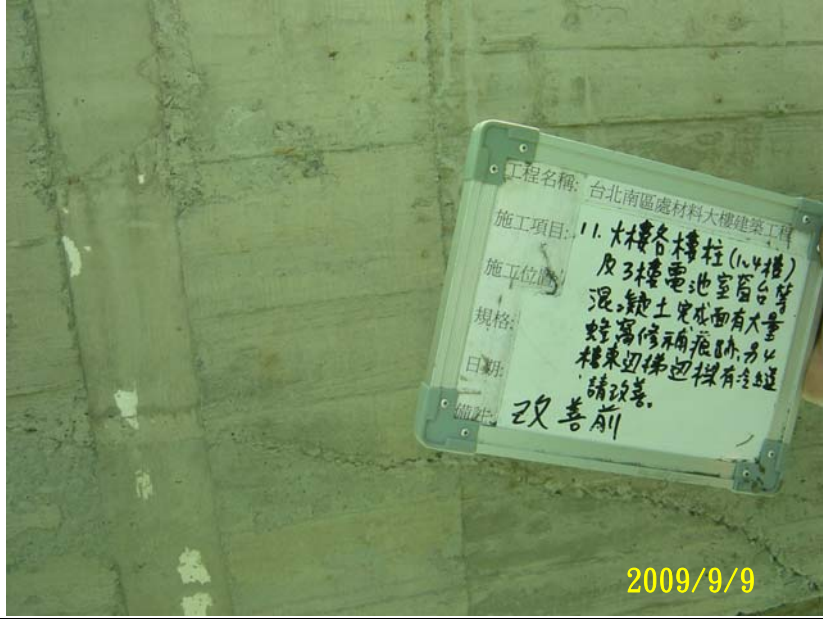
<p>說明：(改善前情形)</p> <p>混凝土牆面有冷縫情形</p> <p>照片一</p>

缺點事項	改善對策及結果 (附佐證文件及照片請註明)	完成日期	備註 (未完成者請說明)
混凝土牆面有冷縫情形，請改善，詳照片一。	<p>【原因分析】： 因聯繫不良，預拌混凝土廠供應不及，造成澆置中斷時間過長，使得先澆置混凝土已初凝，無法與新混凝土合成一體。</p> <p>【改善措施】</p> <ol style="list-style-type: none"> 1. 以人工將冷縫劣質處打除至堅實面，打除處清除乾淨後，以水濕潤，詳照片二。 2. 以環氧樹脂塗抹打除處，增加黏結能力，再以無收縮水泥砂漿填平，詳照片三。 <p>【預防對策】：</p> <ol style="list-style-type: none"> 1. 落實執行澆置計畫，並加強工地管理，澆置混凝土時注意澆置速度與混凝土供應之配合，避免因間隔時間過長，產生不連續澆置情況。 2. 妥善規劃澆置數量，選擇產量足夠之預拌廠，避免一次澆置數量過多，混凝土供應不及。 <p>【改善結果】：冷縫部分已以無收縮水泥砂漿修補完成，詳照片三。</p>		
承包商	監造單位	工程主辦單位	
(工地負責人核章)	(委外監造單位之工地負責人、自辦監造單位工程部門主管核章)	(工程主辦單位主管核章)

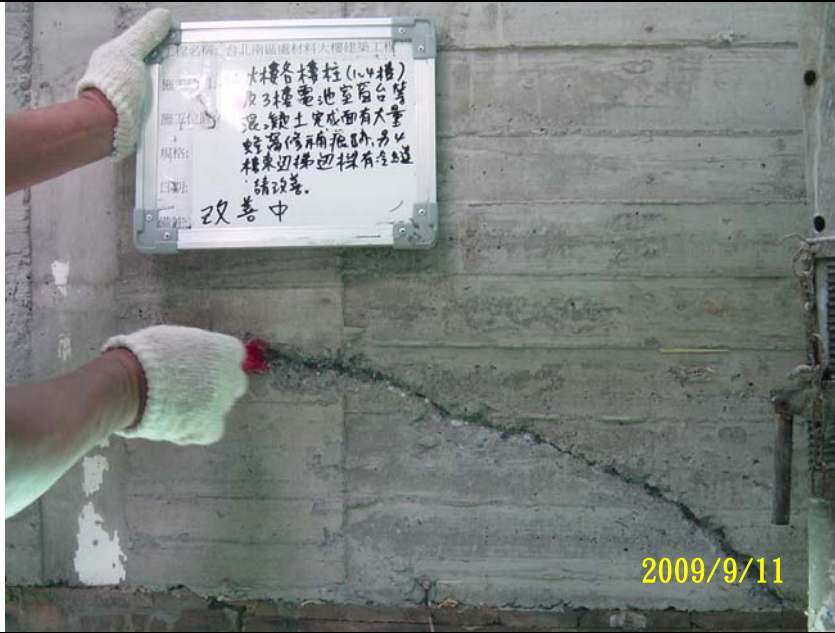
<p>說明：(改善中作法)</p> <p>以人工將冷縫劣質處打除至堅實面，打除處清除乾淨後，以水濕潤</p> <p>照片二</p>

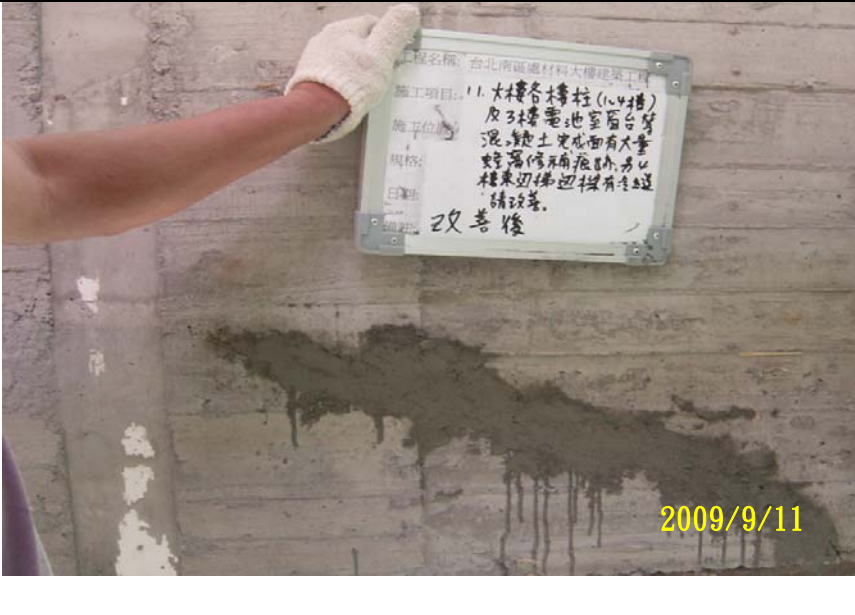
<p>說明：(改善後)</p> <p>以環氧樹脂塗抹打除處，再以無收縮水泥砂漿填平</p> <p>照片三</p>
