鋼筋材料品控注意事項

臺北市府捷運工程局
品保處材料試驗課 夏道明

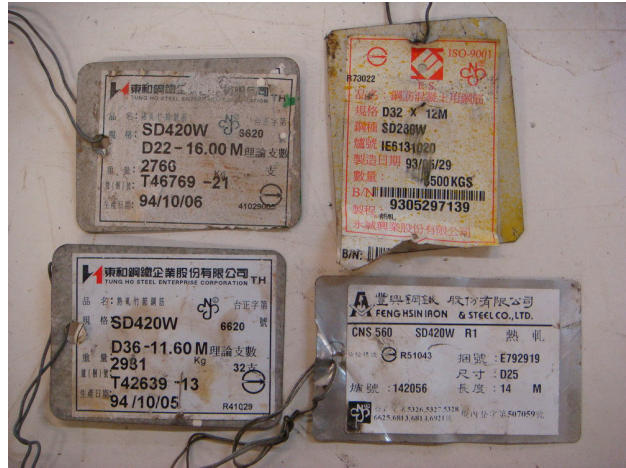
鋼筋掛牌

日期: May 14, 2010
客戶名稱: 日南區大林路海濱汽水有限公司 (總機 264 隔鄰 FRS-3-4 工廠 420)
訂貨編號: P04450
鋼筋工程編號: T28700
標準: CNS 560

鋼筋規格: SD420W
總重量: 100 公斤
捆綁規格: 每捆

規格 SPECIFICATION	長度 LENGTH	捆數 BUNDLES	重量 WEIGHT	爐號 HEAT NO.	屈服強度 YIELD POINT	抗拉強度 TENSILE	伸長率 ELONGATION	彎曲性能 BEND. TEST	重量偏差 WEIGHT DEVIATION	含碳量 CARBON	含磷量 PHOSPHORUS	含硫量 SULFUR	化學成份 (%) CHEMICAL COMPOSITION (%)	試驗結果 TEST RESULT
SD420W/025 總機值 Max Min		2	3960	T903778	458	554	15	無龜裂	3.94	1.68	15.3	1.6	10.0	1.25
SD420W/028 總機值 Max Min		1	3050	T98352	425	642	13	無龜裂	5.03	1.95	17.7	2.3	11.3	1.25
SD420W/032 總機值 Max Min		3	9060	T95957	449	662	14	無龜裂	6.42	2.1	21.3	2.1	12.6	1.25

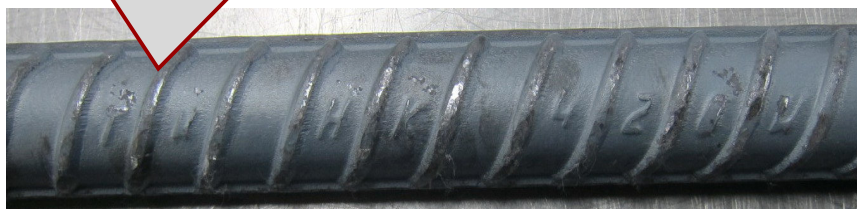
CNS 560(2014)鋼筋標示實例

國碼
TW

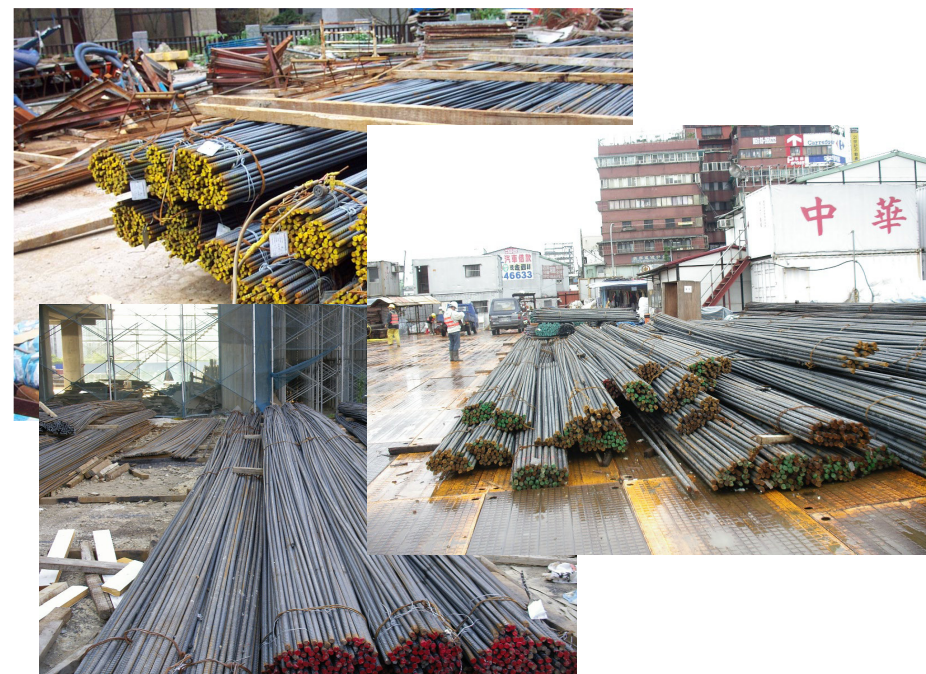
常見鋼筋識別顏色

鋼種符號	鋼種識別顏色
SD280	黃色
SD280W	白色
SD420	紅色
SD420W	綠色
SD490	藍色
