案例名稱：石門水庫阿姆坪防淤隧道工程

主辦機關：經濟部水利署北區水資源局

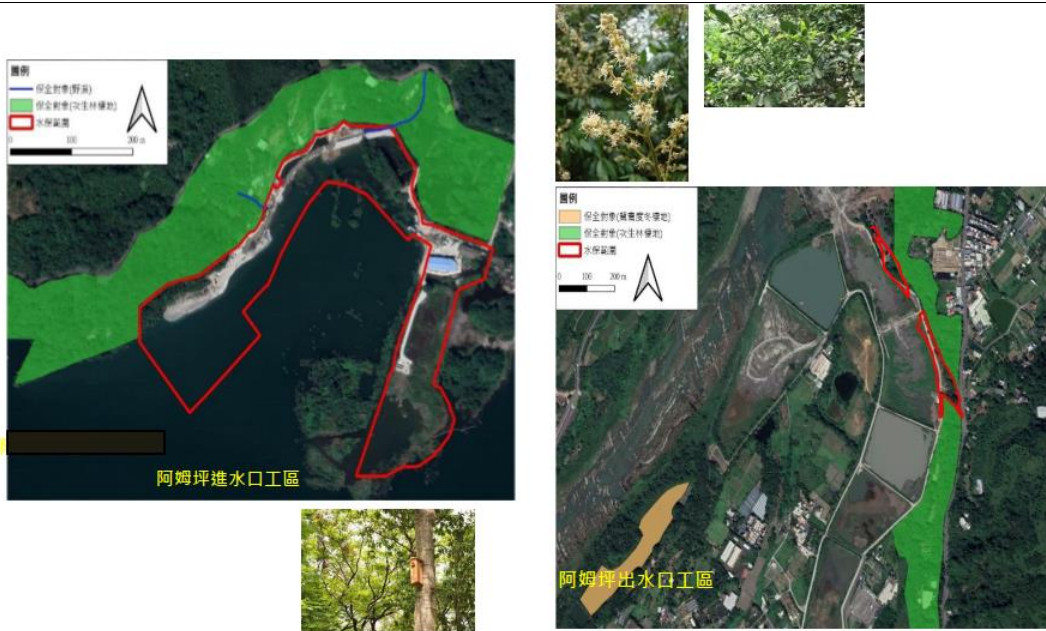
圖4 生態友善機制自主檢查

依據工區環境現況擬定自主檢查表，內容包含填表須知、自主檢查結果與陳述，以及現況照片與說明等，由施工單位進行填寫及自主檢查相關事宜，檢查項目針對所劃定之生態保全對象及範圍。(如圖4)

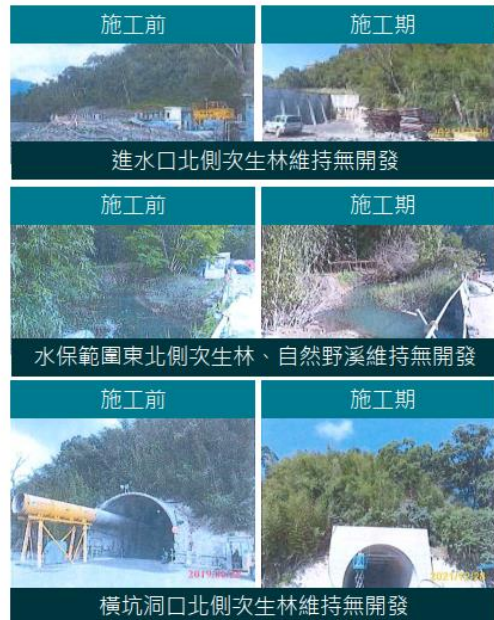
圖5 各階段執行措施時間軸

1. 林地設置動物巢箱吸引築巢(施工階段)
2. 出水口工區不再使用之沉澱池進行環境改善規劃親水空間(營運階段)
3. 工區周界進行綠美化工程(營運階段)
4. 污泥儲留設施周邊規劃原生種蜜源植物栽種(營運階段)
5. 整合納入石門水庫環境教育場所(營運階段)
6. 結合溪洲生態發展協會進行螢火蟲復育、濕地維護(營運階段)

(二) 生態檢核補償措施；(如圖5&6)

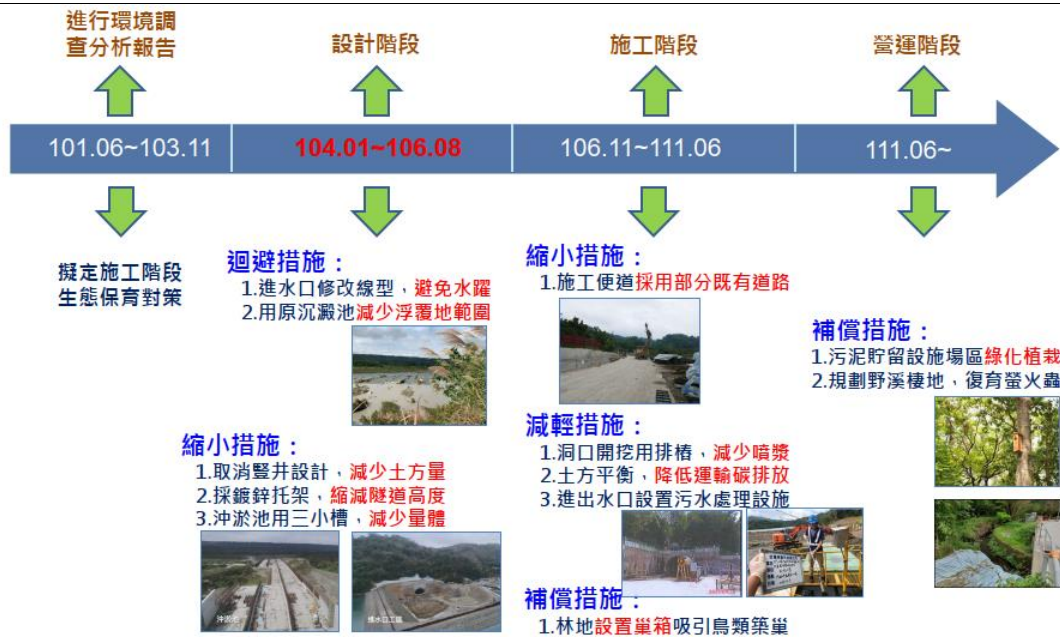
圖6 各項生態維護作法

| 迴避 | <ol style="list-style-type: none"> 1. 進水口修改線型，避免水躍(設計階段) 2. 用原沉澱池減少浮覆地範圍(設計階段) 3. 施工便道採用部分既有道路(施工階段) | |
| 縮小 | <ol style="list-style-type: none"> 1. 取消豎井設計，減少土方量(設計階段) 2. 採鍍鋅托架，縮減隧道高度(設計階段) 3. 沖淤池用三小槽，減少量體(設計階段) | |
| 減輕 | <ol style="list-style-type: none"> 1. 洞口開挖用排樁，減少噴漿(施工階段) 2. 土方平衡，降低運輸碳排放(施工階段) 3. 進出水口設置污水處理設施(施工階段) | |
| 補償 | <ol style="list-style-type: none"> 1. 污泥貯留設施場區綠化植栽(營運階段) 2. 林地設置巢箱吸引動物築巢(施工階段) 3. 規劃野溪棲地，復育螢火蟲(營運階段) | |
