# 案例名稱：鯉溪豐南堤段設施維修改善工程

主辦機關：經濟部水利署第九河川局

項目	說明
案由說明	<p>本工程位於花蓮縣富里鄉東富公路台23線鯉溪右岸處（樁號0+000~0+300），因河水沖刷造成右岸既有戩台破損，影響擋土設施安全；經報奉核辦理本工程。</p> <p>一、工程設計規劃原則</p> <p>（一）還石於河</p> <p>1、重建護甲層：運用周遭淤積河川疏濬塊石填高河床，本案料源來自廣原村大龍橋附近。</p> <p>2、河岸粗糙化：拋塊石改善水泥護岸之平滑狀況。</p> <p>（二）還地於河</p> <p>1、重建河道骨架：改善既有攔河堰、固床工。</p> <p>2、局部放寬河道：河川廊道不足處考慮堤防開口退縮、增加土地容洪。</p> <p>二、工程施作內容</p> <p>（一）既有基礎保護工（拋填塊石）樁號0+000~0+300</p> <p>（二）石樑固床工5座</p> <p>（三）基礎裸露處塊石拋填</p> <p>（四）邊坡整修</p> <p>（五）施工中生態檢核</p>
具體作法	<p>一、核定階段</p> <p>配合秀姑巒溪水系治理規劃檢討報告及現地勘查，得知</p>

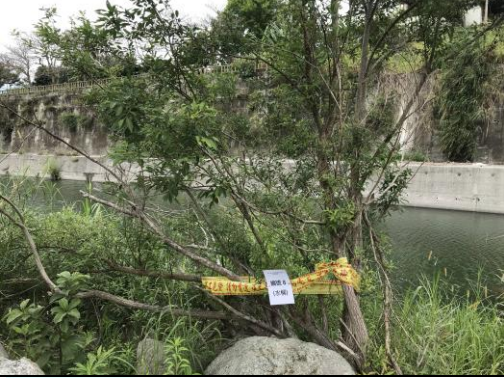
<p>圖3、原生喬木 原地圈起保留</p>

- (一) 濱溪關鍵喬木保全(迴避)
  - 1、原生喬木原地保留
  - 2、具在地文化保存意義之喬木原地保留
- (二) 迴避並保全鯨棲地(迴避)
  - 1、圈起保留不進行擾動與施作
  - 2、不可暫置機具及材料

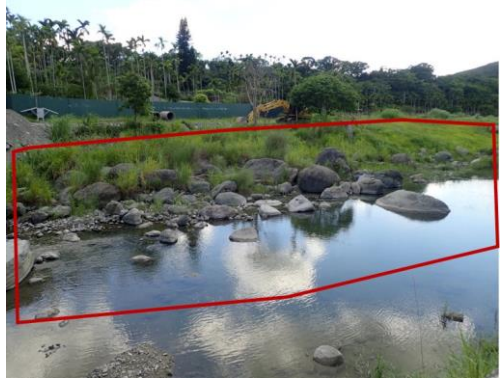
<p>圖4、重要的驚 棲息環境原地圈 起保留</p>
 		<p>圖5、直徑超過3 公尺以上溪床原 生大石原地圈起 保留</p>
 		<p>圖6、移除外來 入侵種植物銀合 歡</p>
 		<p>圖7、補植原生 種植物九芎</p>

- 1、溪床中原有直徑三公尺以上大石圈起原地保留
- 2、不可移除移動打碎毀壞

- 1、移除外來入侵種植物銀合歡
- 2、補植九芎

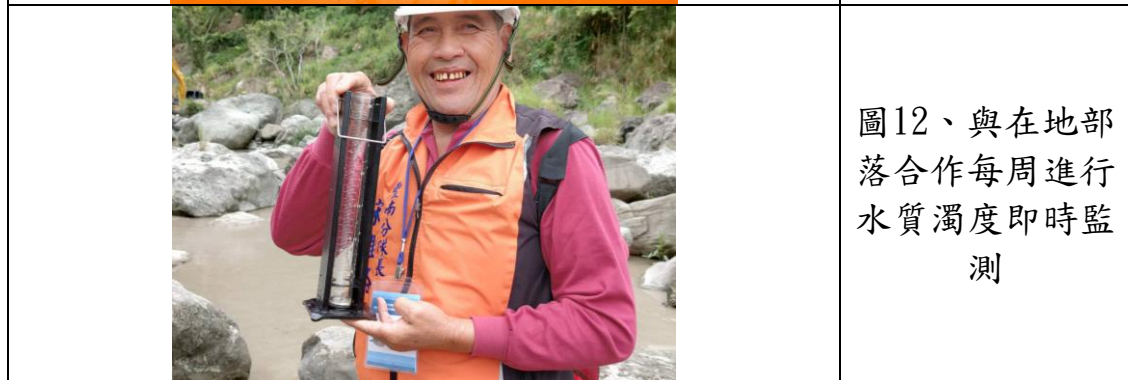
圖12、與在地部落合作每周進行水質濁度即時監測

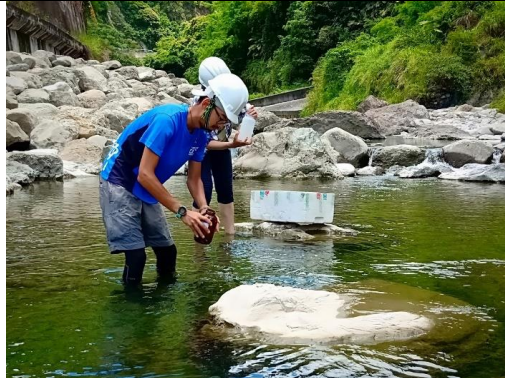
圖14、於施工前後、工區上中下游進行嚴謹的水質檢測

1. 施工前中：生態人員現地勘查
2. 施工前中：環境保護教育訓練
3. 施工前後：水質調查(其他)
4. 施工前中後：魚類調查(其他)
5. 施工前中後：溪床底質調查(其他)
6. 施工前中後：生態棲地環境評估

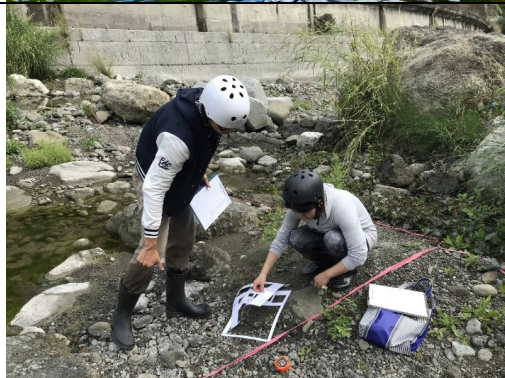
圖13、於施工前中後、工區上中下游進行底質調查與紀錄

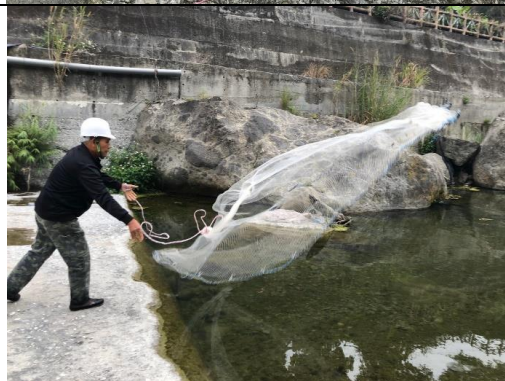
圖14、於施工前中後、工區上中下游進行魚類調查
