機水電工程施工實務介紹

吳國楨 電機技師

109年08月13日

三、機水電缺失介紹

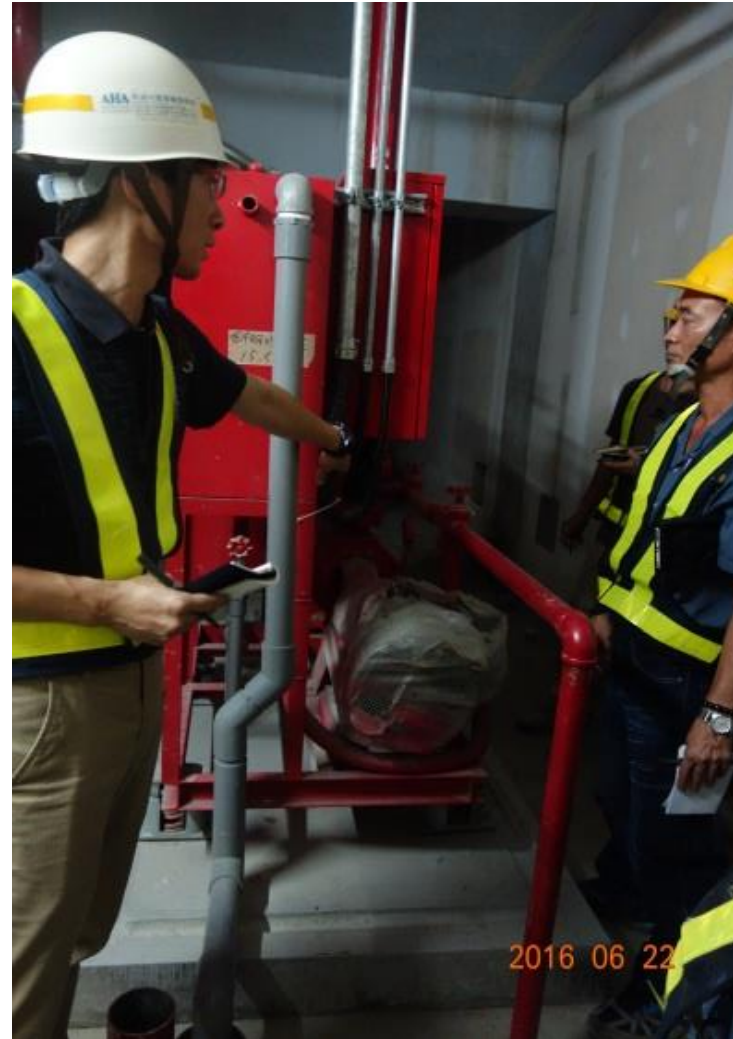
圖93工程會扣點編號5070412
說明：管路與震動設備之間未使用軟管連接

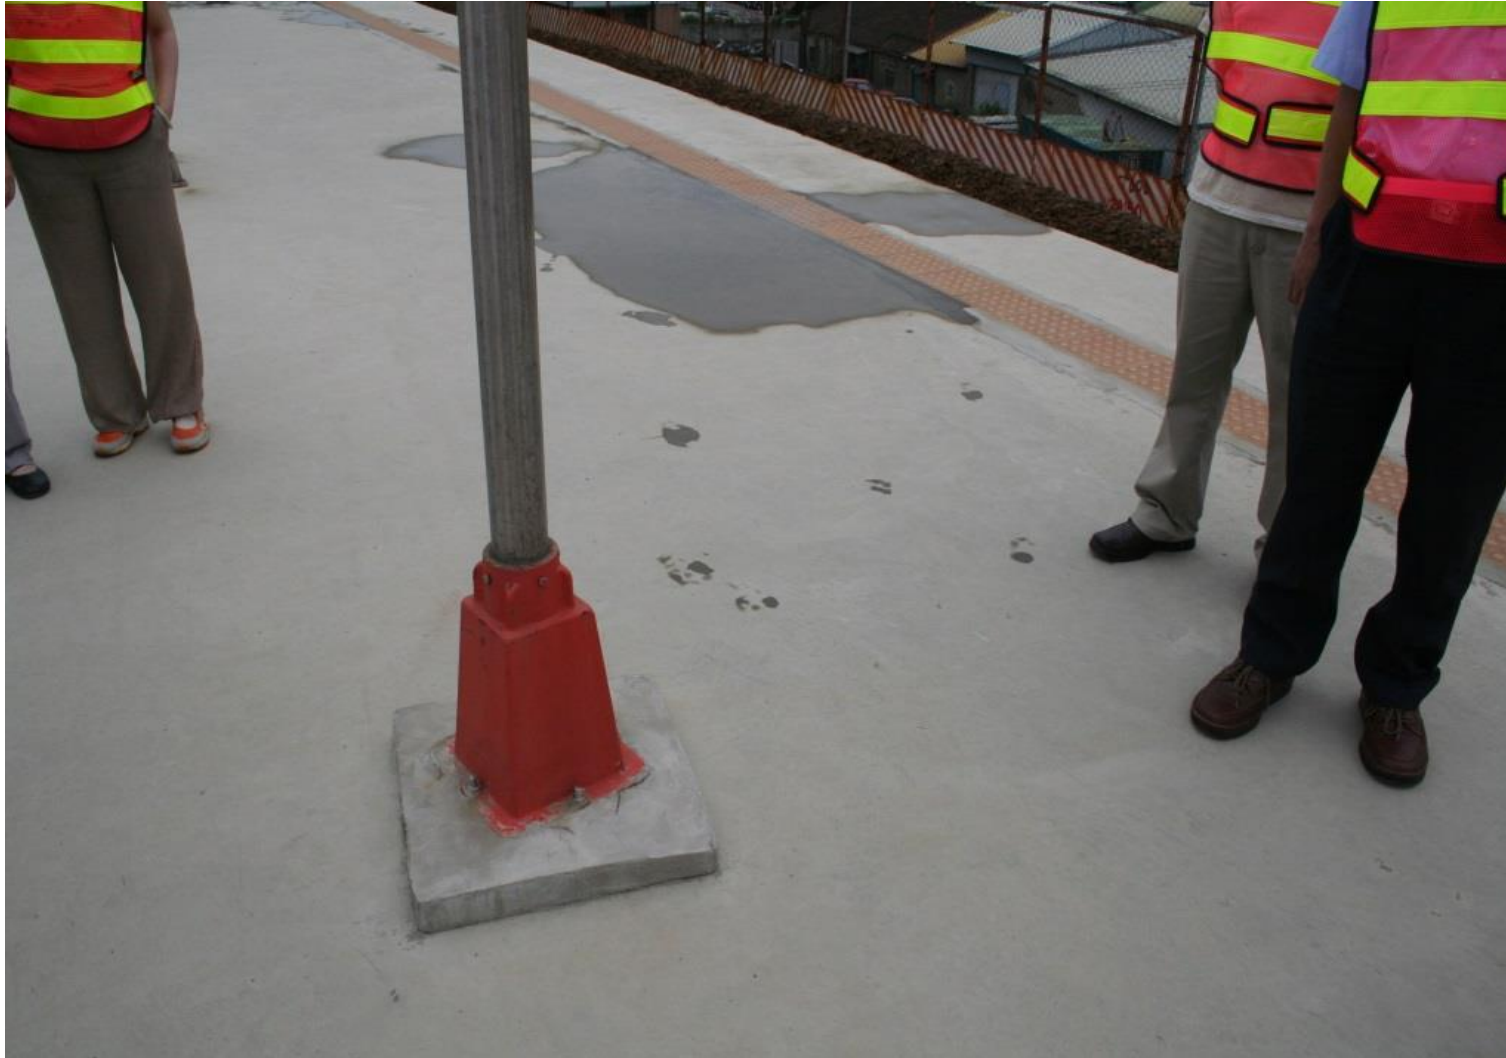
圖114工程會扣點編號5070499
說明：路燈基礎設置不當

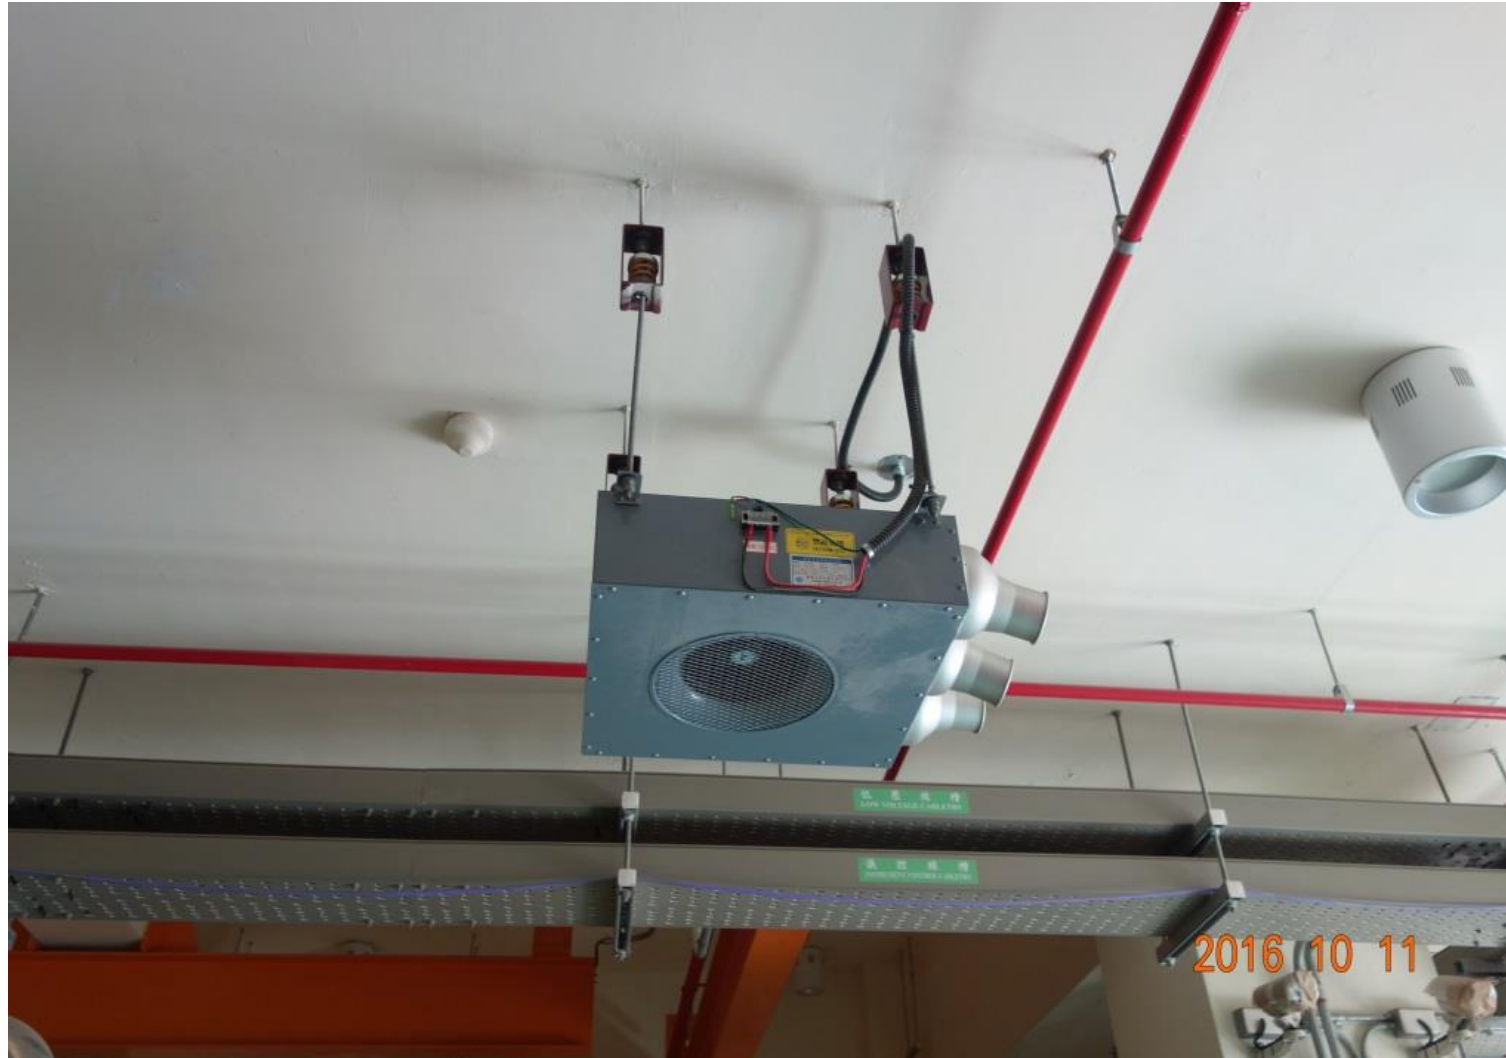
圖115工程會扣點編號5070499
說明：風機電源出口未防護

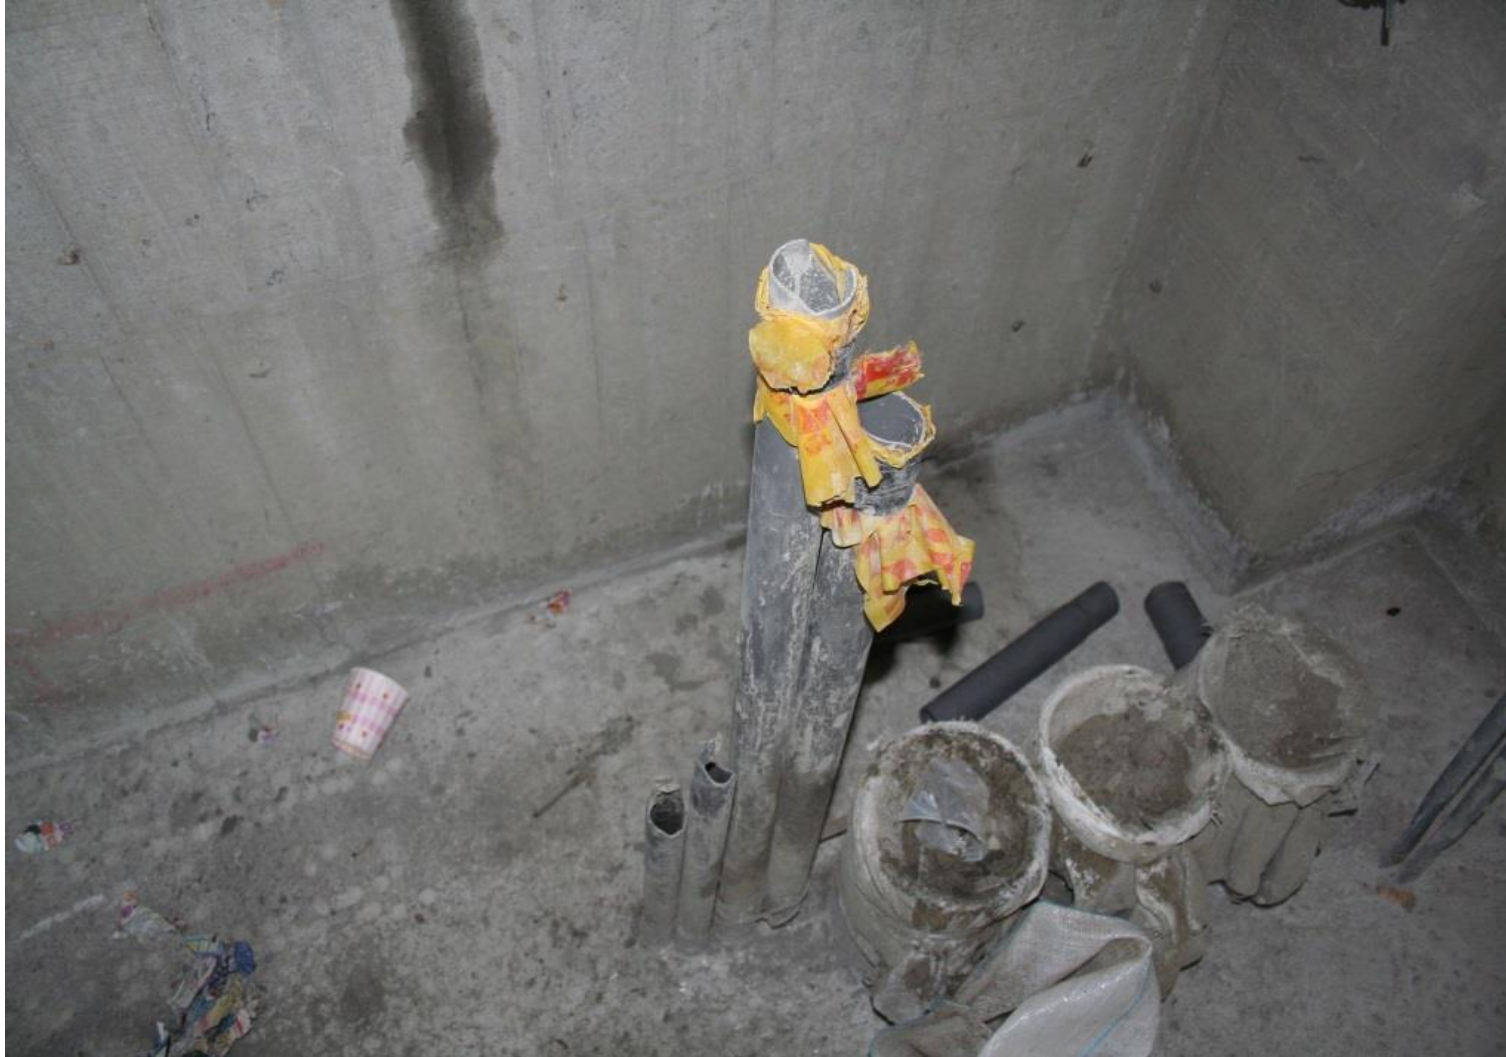
圖116工程會扣點編號5070510
說明：PVC管管路出口未防護
