機水電工程施工實務介紹

吳國楨 電機技師

109年08月13日

三、機水電缺失介紹

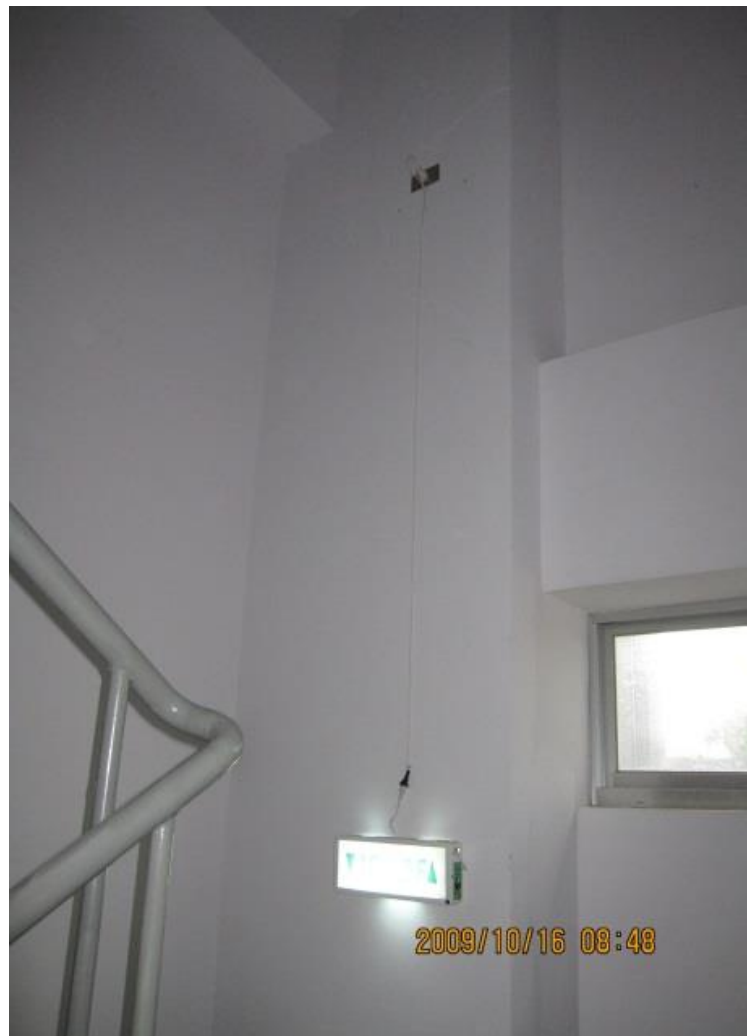
圖4 工程會扣點編號50906

說明：水電樓層指示燈與電源出線口距離太遠，施工前未套圖

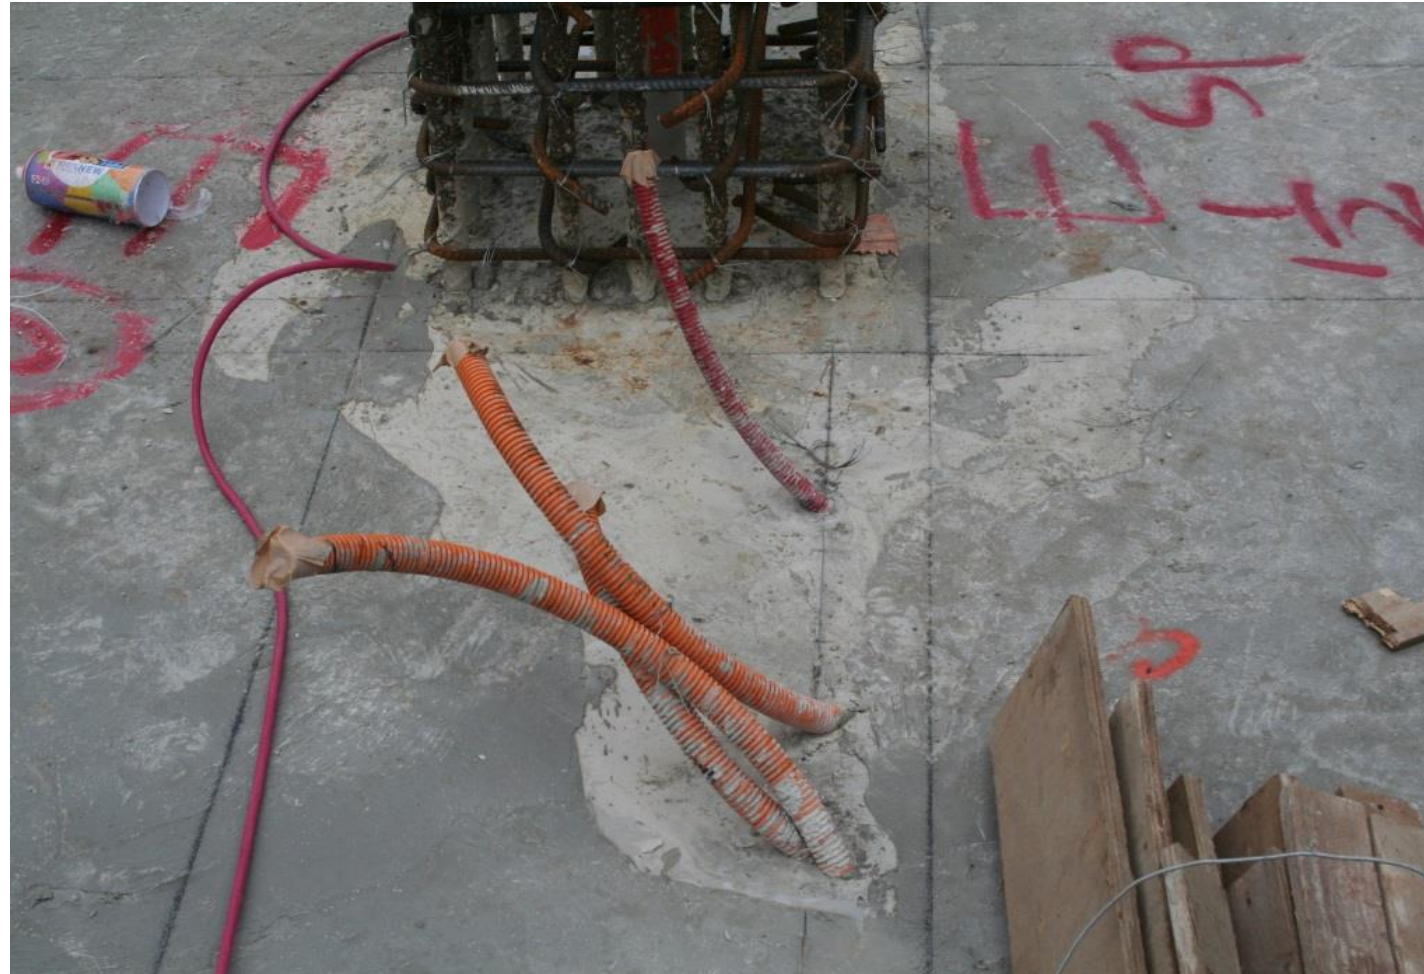
圖7工程會扣點編號50906

說明：CD管管路未做適當支撐造成傾斜，往後若打鑿不良將造成CD管管路彎曲半徑不足，影響拉線品質及線路安全。

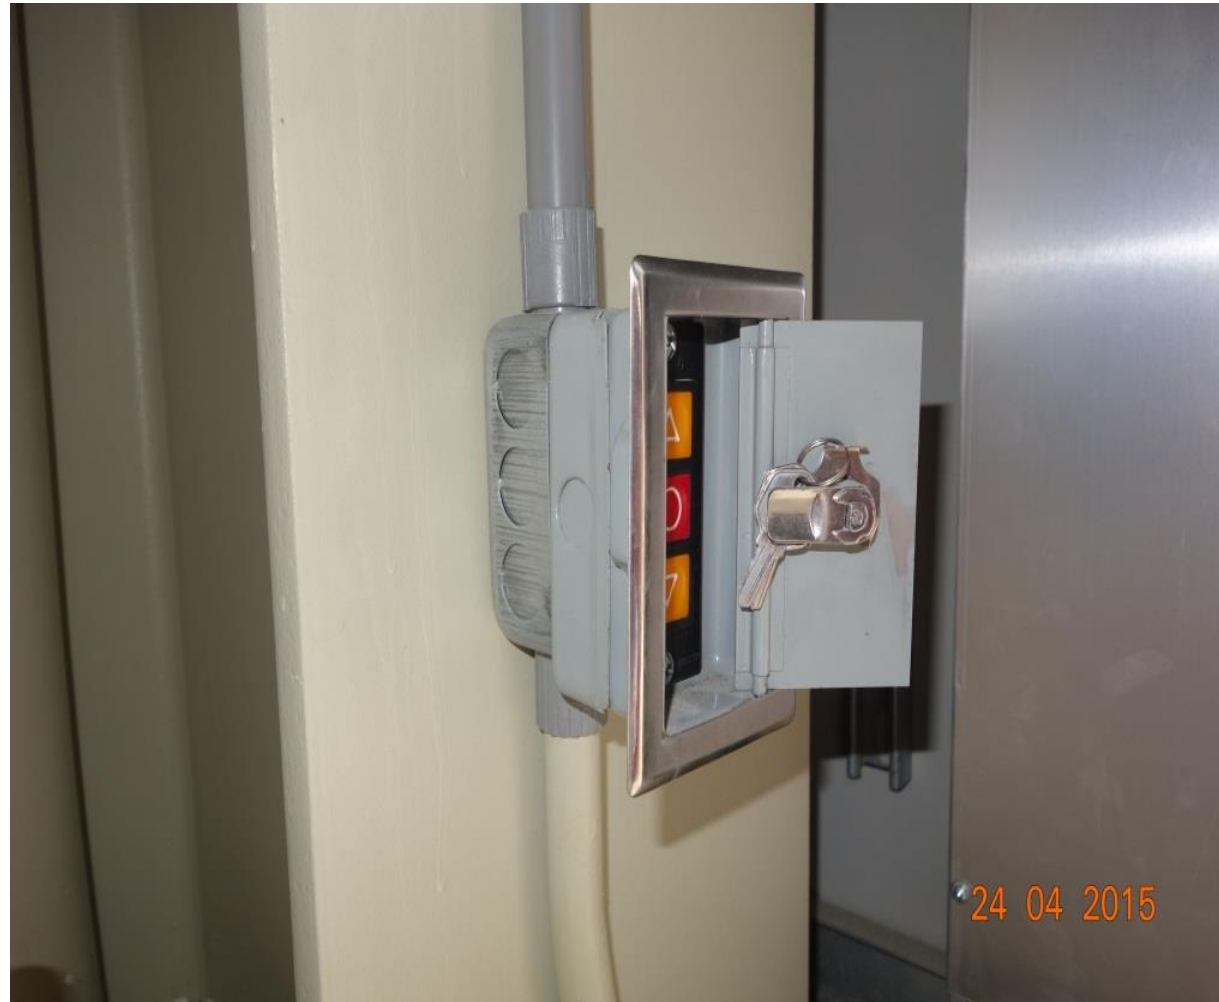
圖11工程會扣點編號5070401

說明：露明配管之出線盒採埋入型造成蓋板太大，蓋板四周未防護易割傷人員，應採用露出型出線盒。管材規格不符。

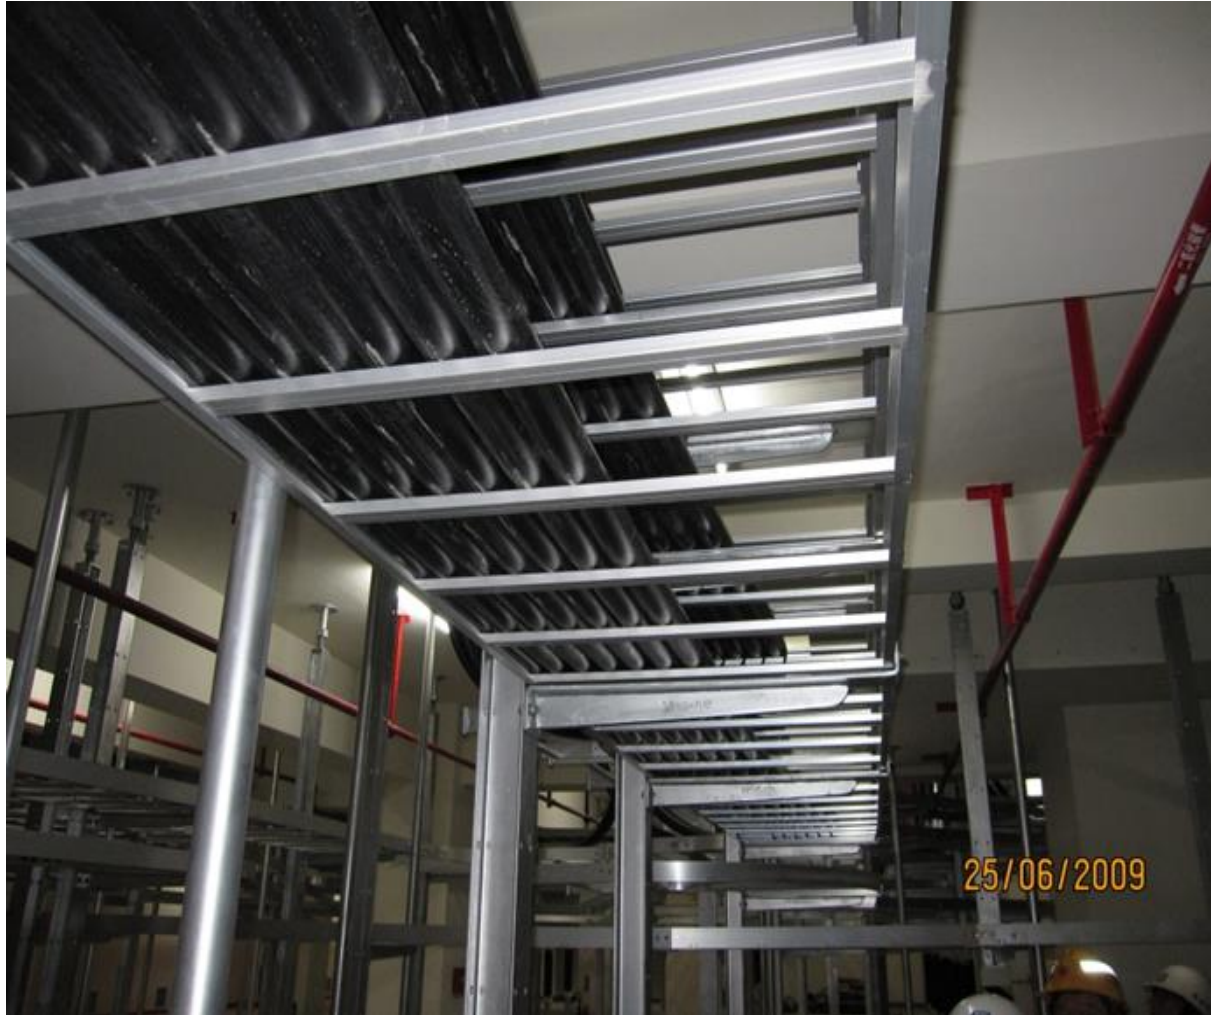
圖12工程會扣點編號5070401

說明：承載大電流之電纜，為使線路末端三相電壓平衡及電纜四周電磁平衡，佈纜應採用品字排列。電纜架配線不符規範。

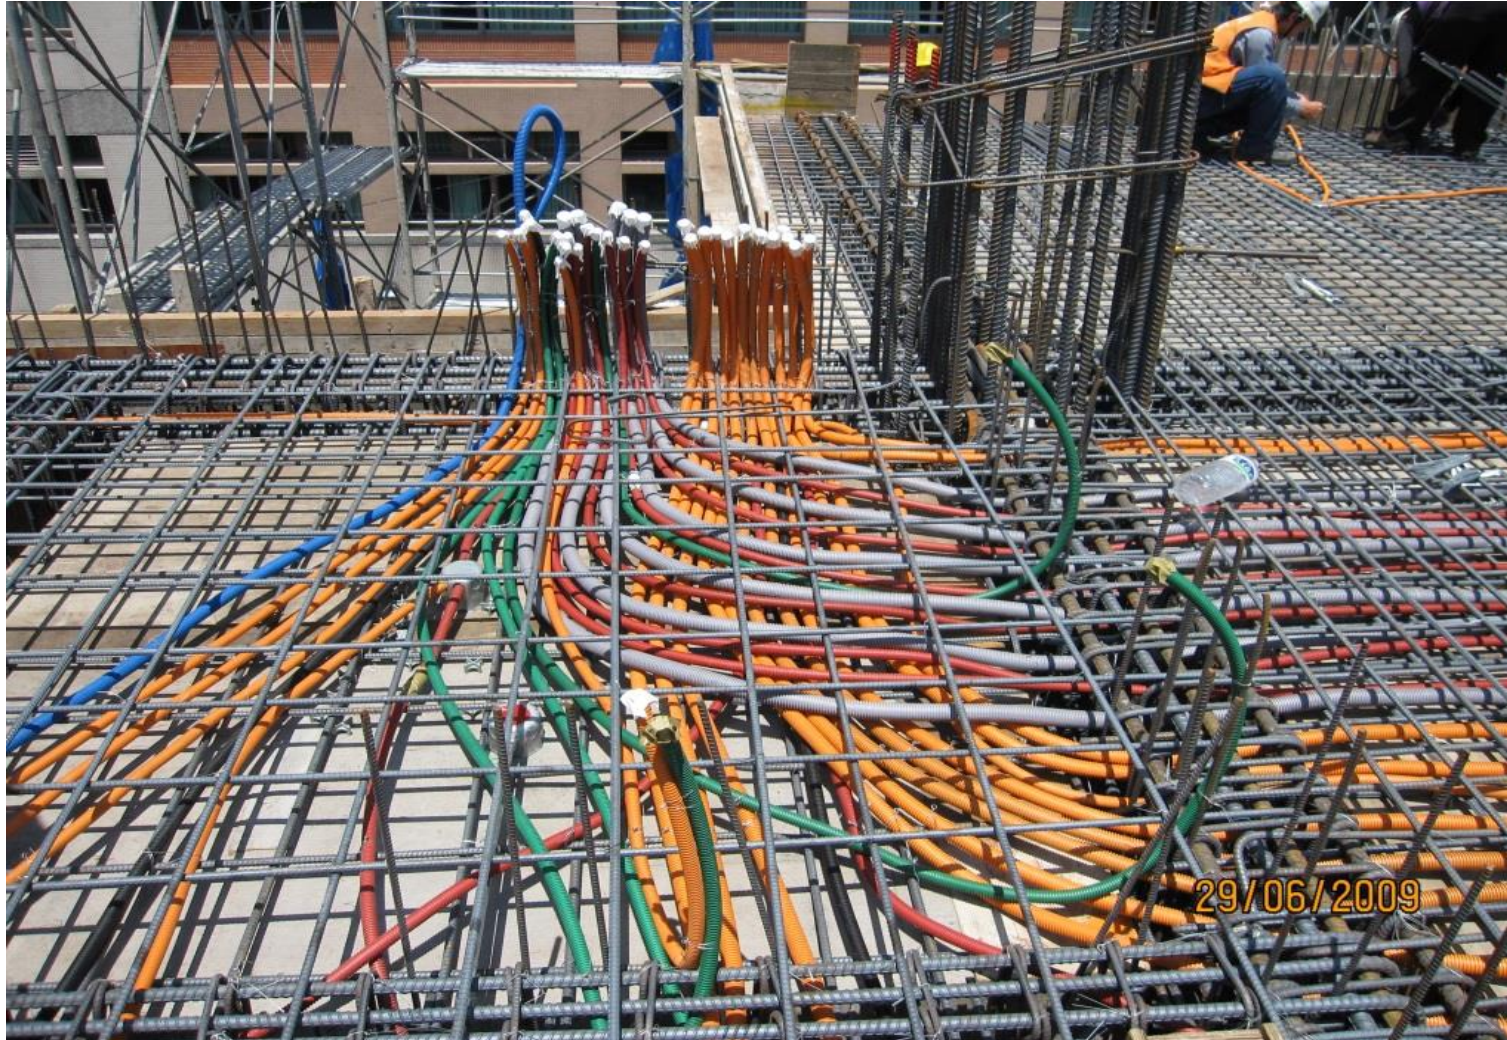
圖22工程會扣點編號5070402

說明：CD管管路排列過密以致水泥砂漿無法流入管路下層，造成水泥砂漿粒料分離，管路排列過密不符規範。

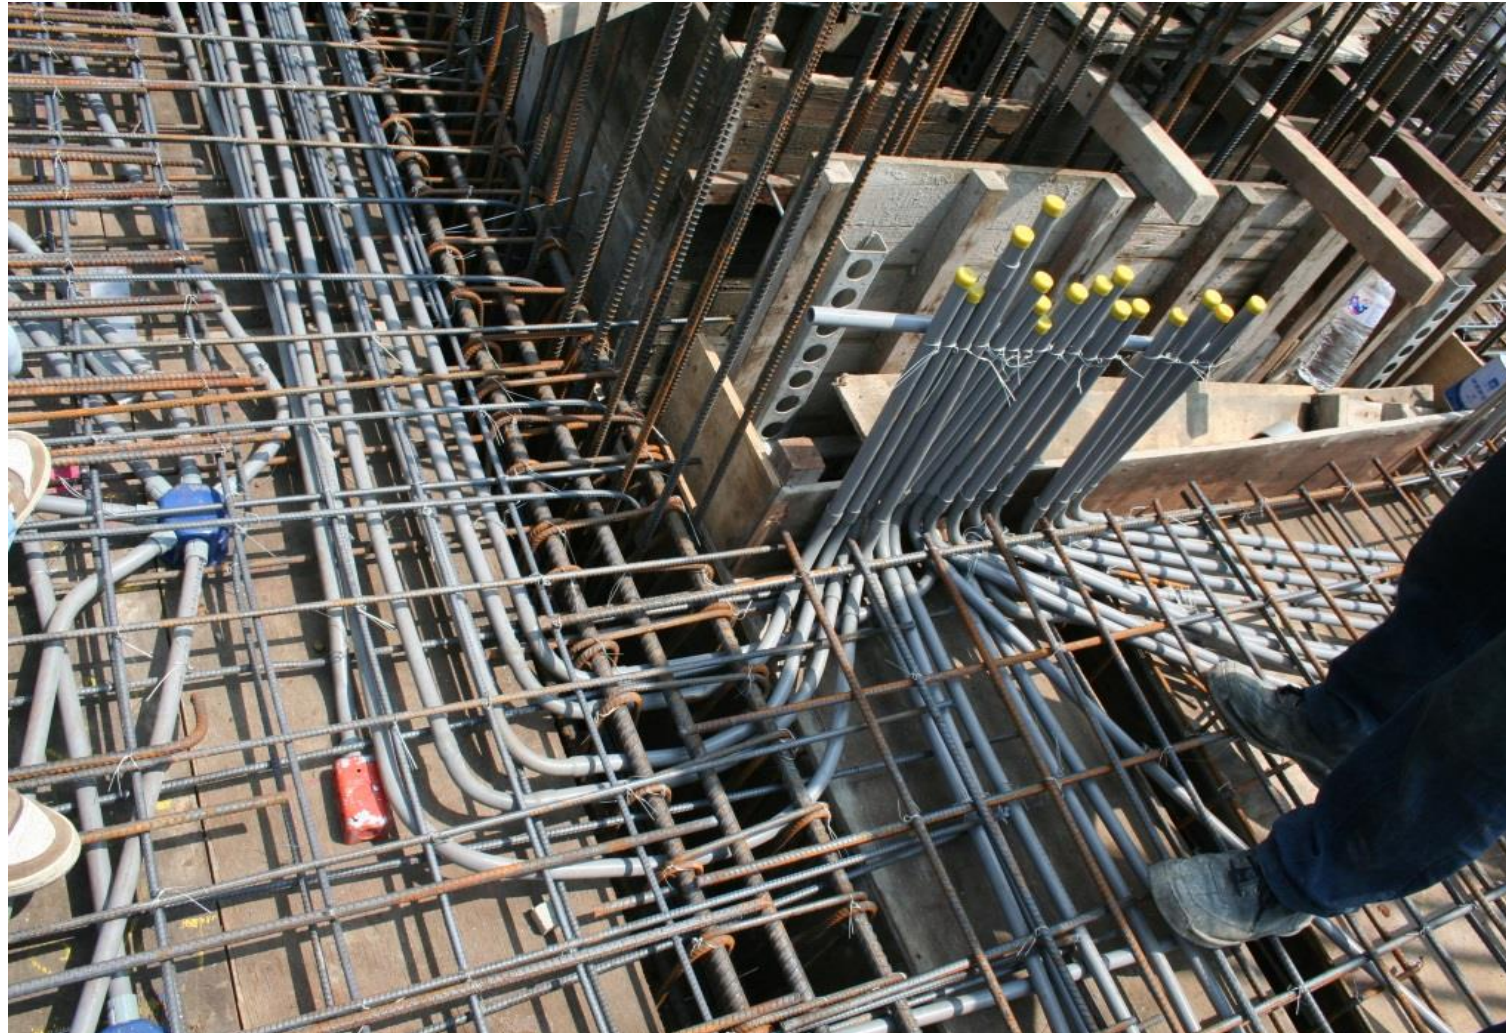
圖23工程會扣點編號5070403

說明：管路配置超過四個90度彎，造成拉線不易，將來維護困難，電導線安裝不符規範。

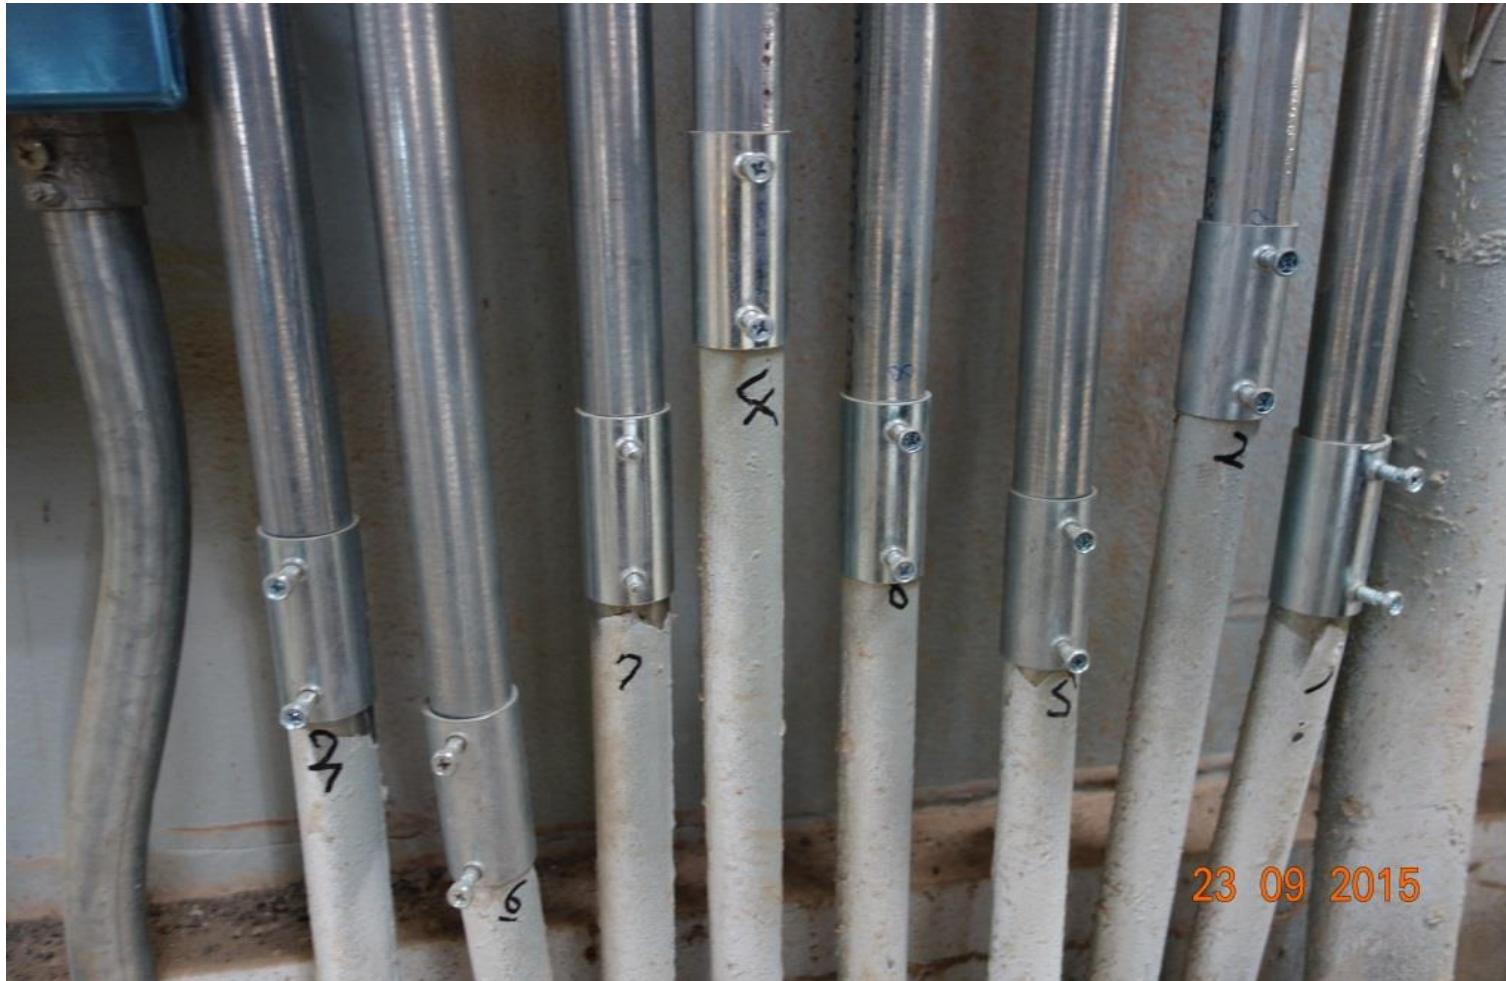
圖24工程會扣點編號5070403

說明：EMT管路連接，配件螺絲應鎖斷，暗管施工時連接配件兩端應補上膠帶或灌矽膠，避免灌漿時水泥沙漿流入EMT內造成管路阻塞。

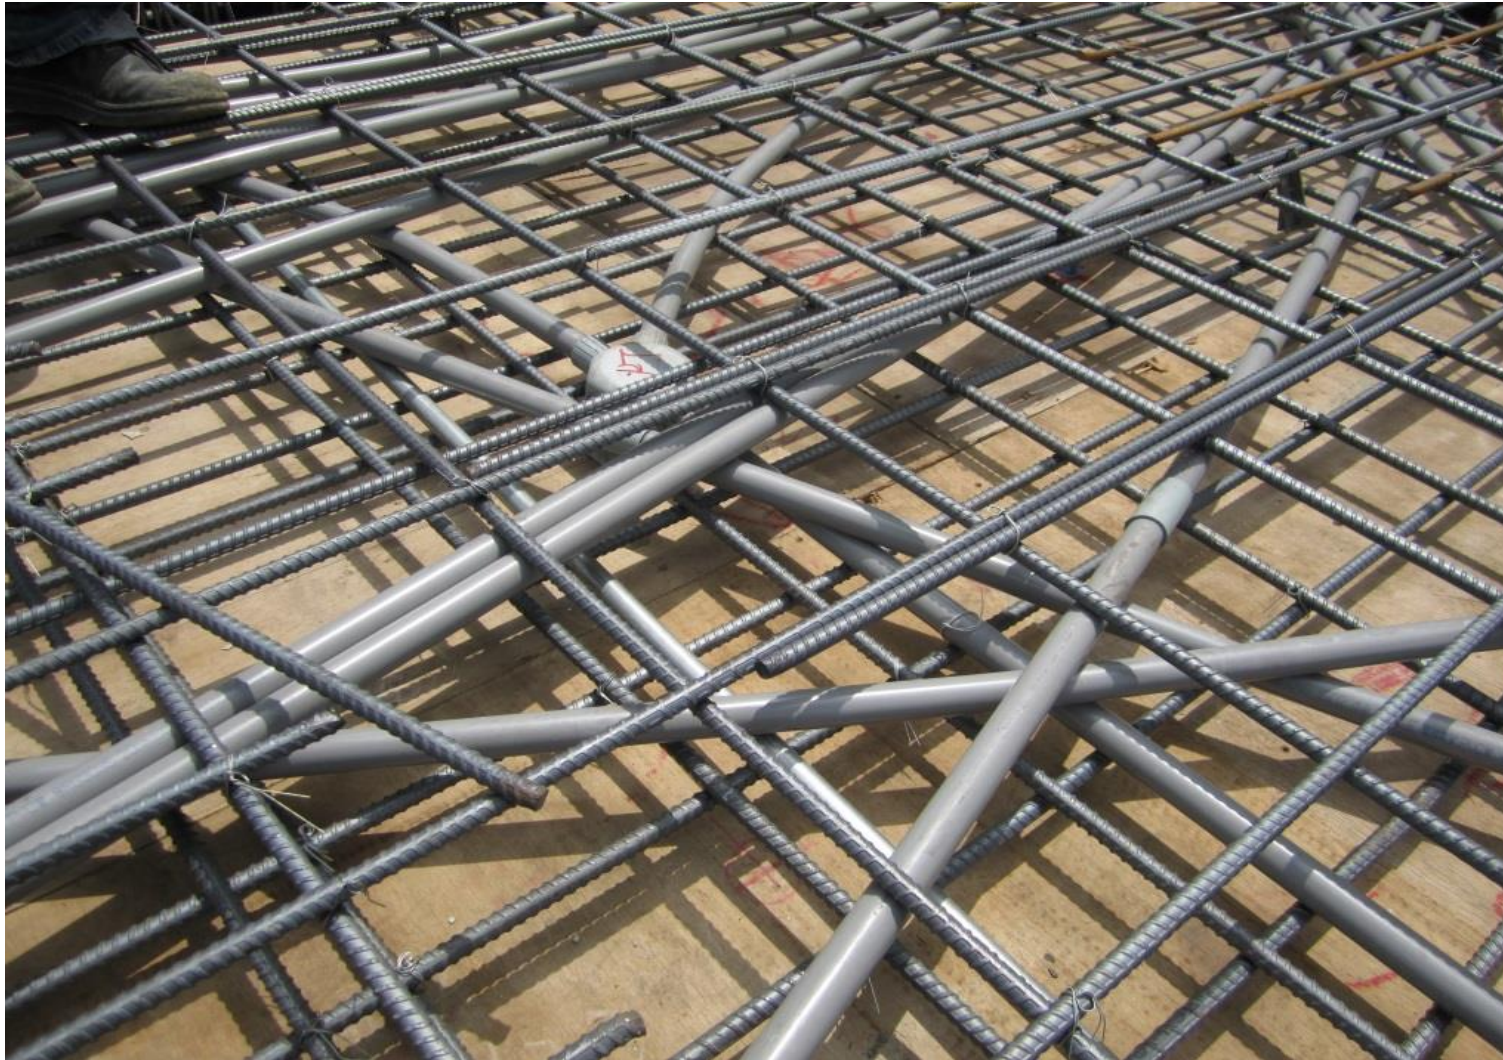
圖26工程會扣點編號5070403

說明：樓版雙層筋內配PVC管三支交叉在一起，厚度太厚，造成樓版鋼筋保護層不足。電導線管安裝不合規範。

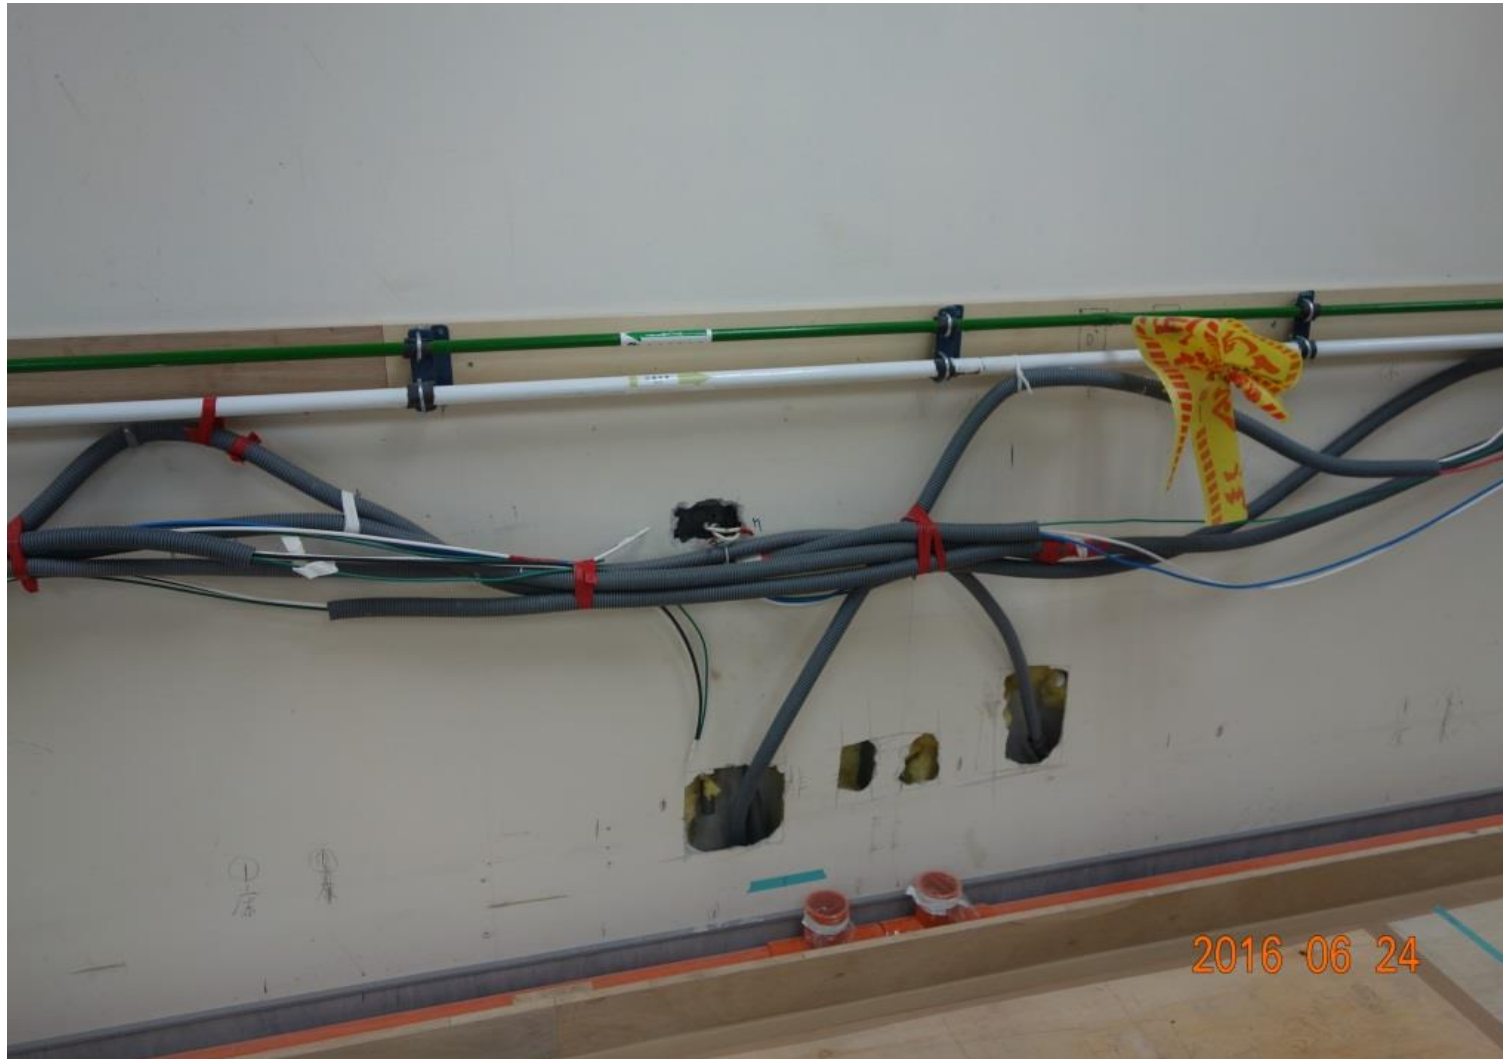
圖33工程會扣點編號5070403

說明：PVC電線未配管及固定，電導線管安裝不合規範

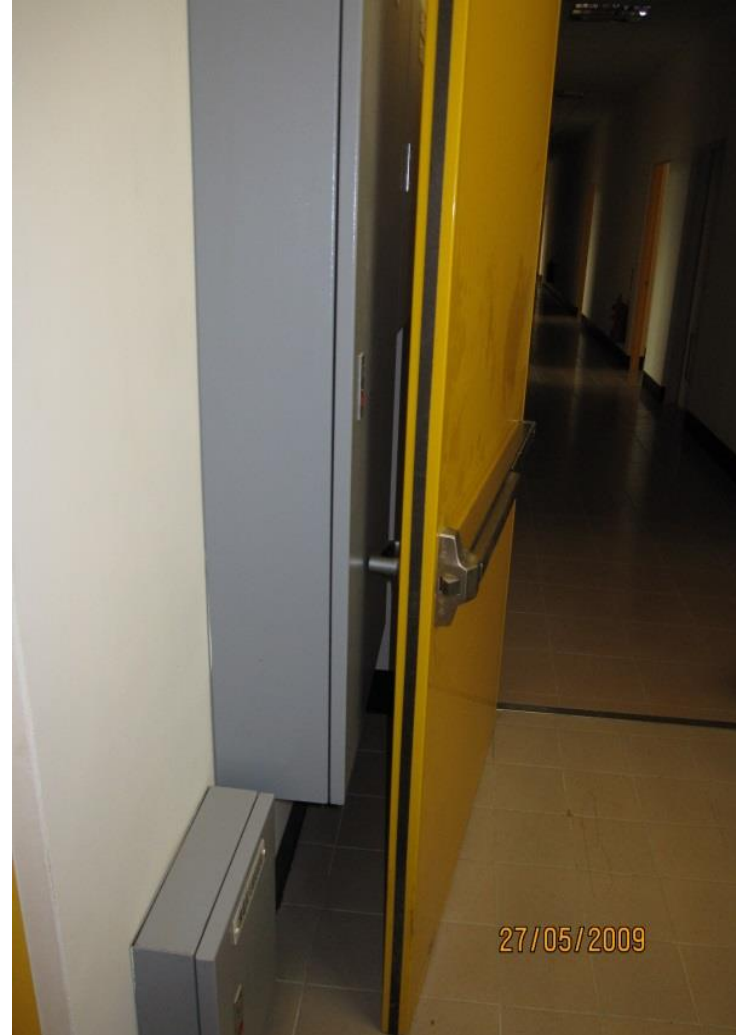
圖80工程會扣點編號5070408

說明：分電箱設置位置不當，開啟安全門時易受撞擊損壞，影响設備使用壽命。

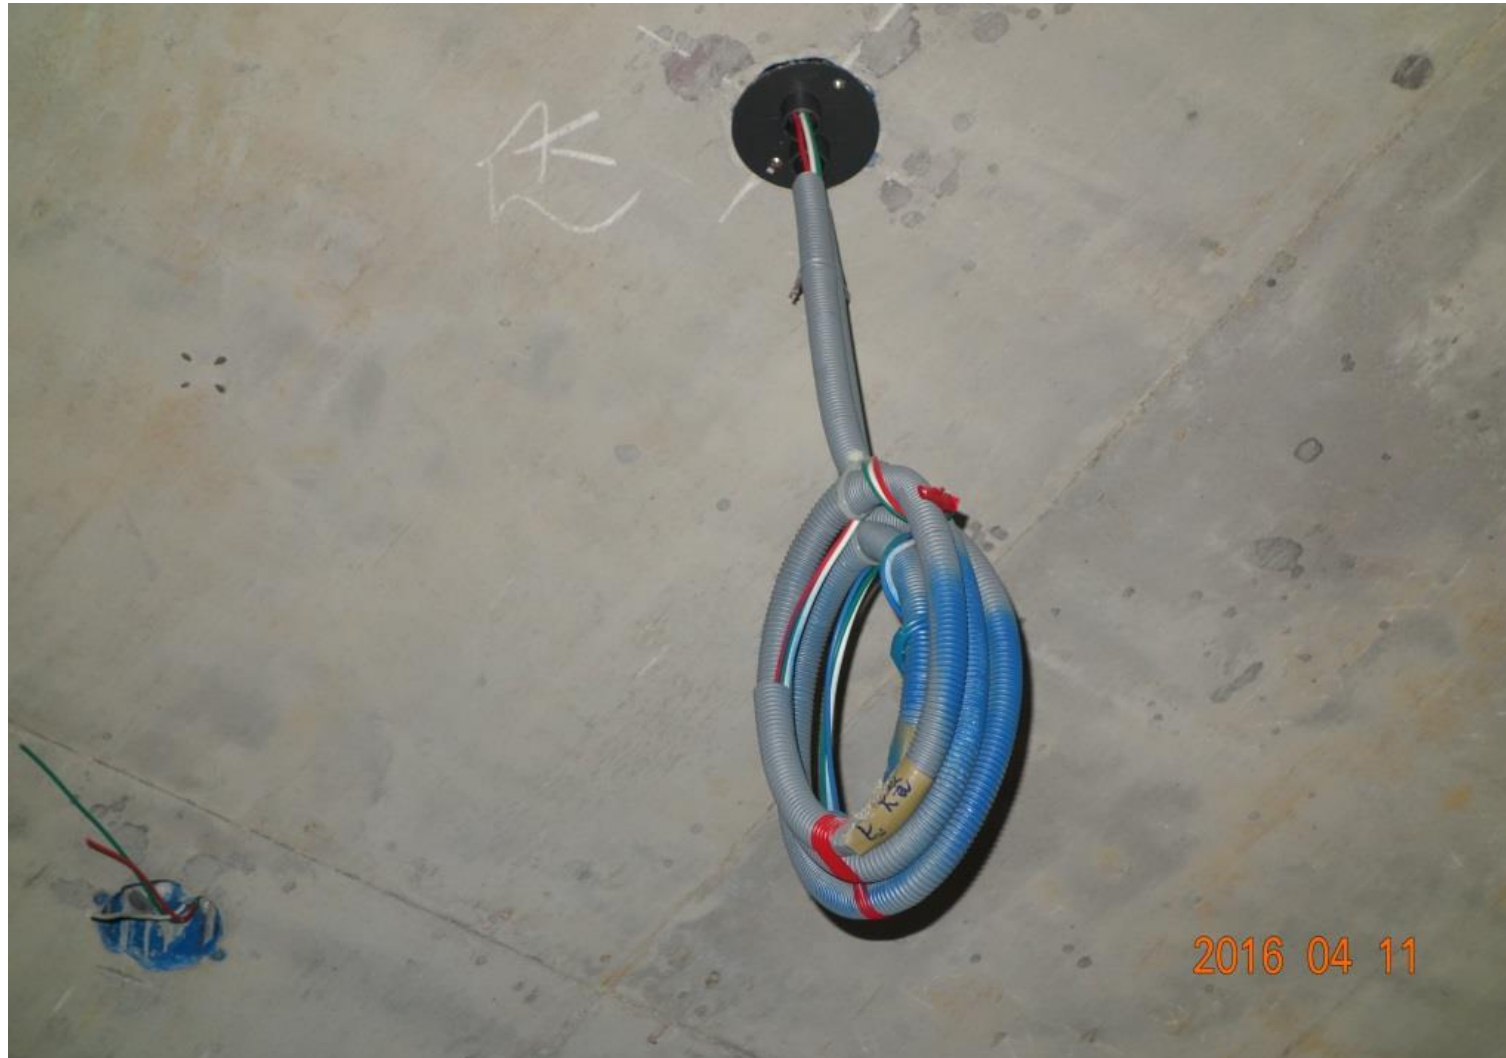
圖91工程會扣點編號5070412
說明：軟管與出線口接續不良

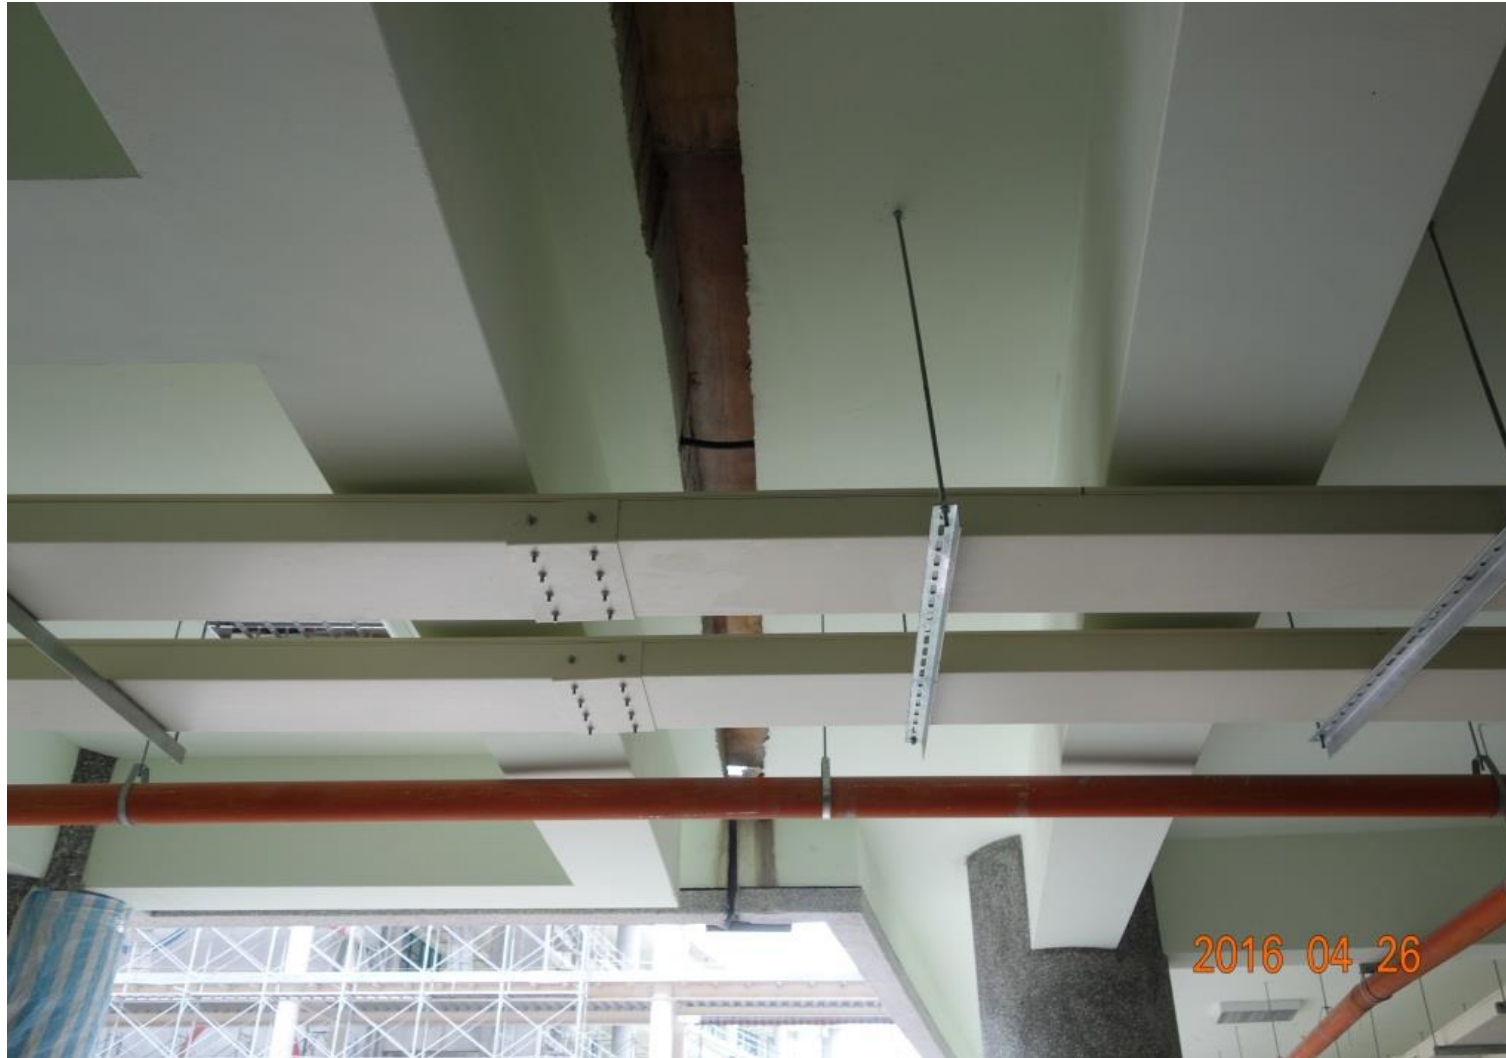
圖96工程會扣點編號5070413

說明：電纜架及消防管經過建築物伸縮縫處未使用伸縮接頭

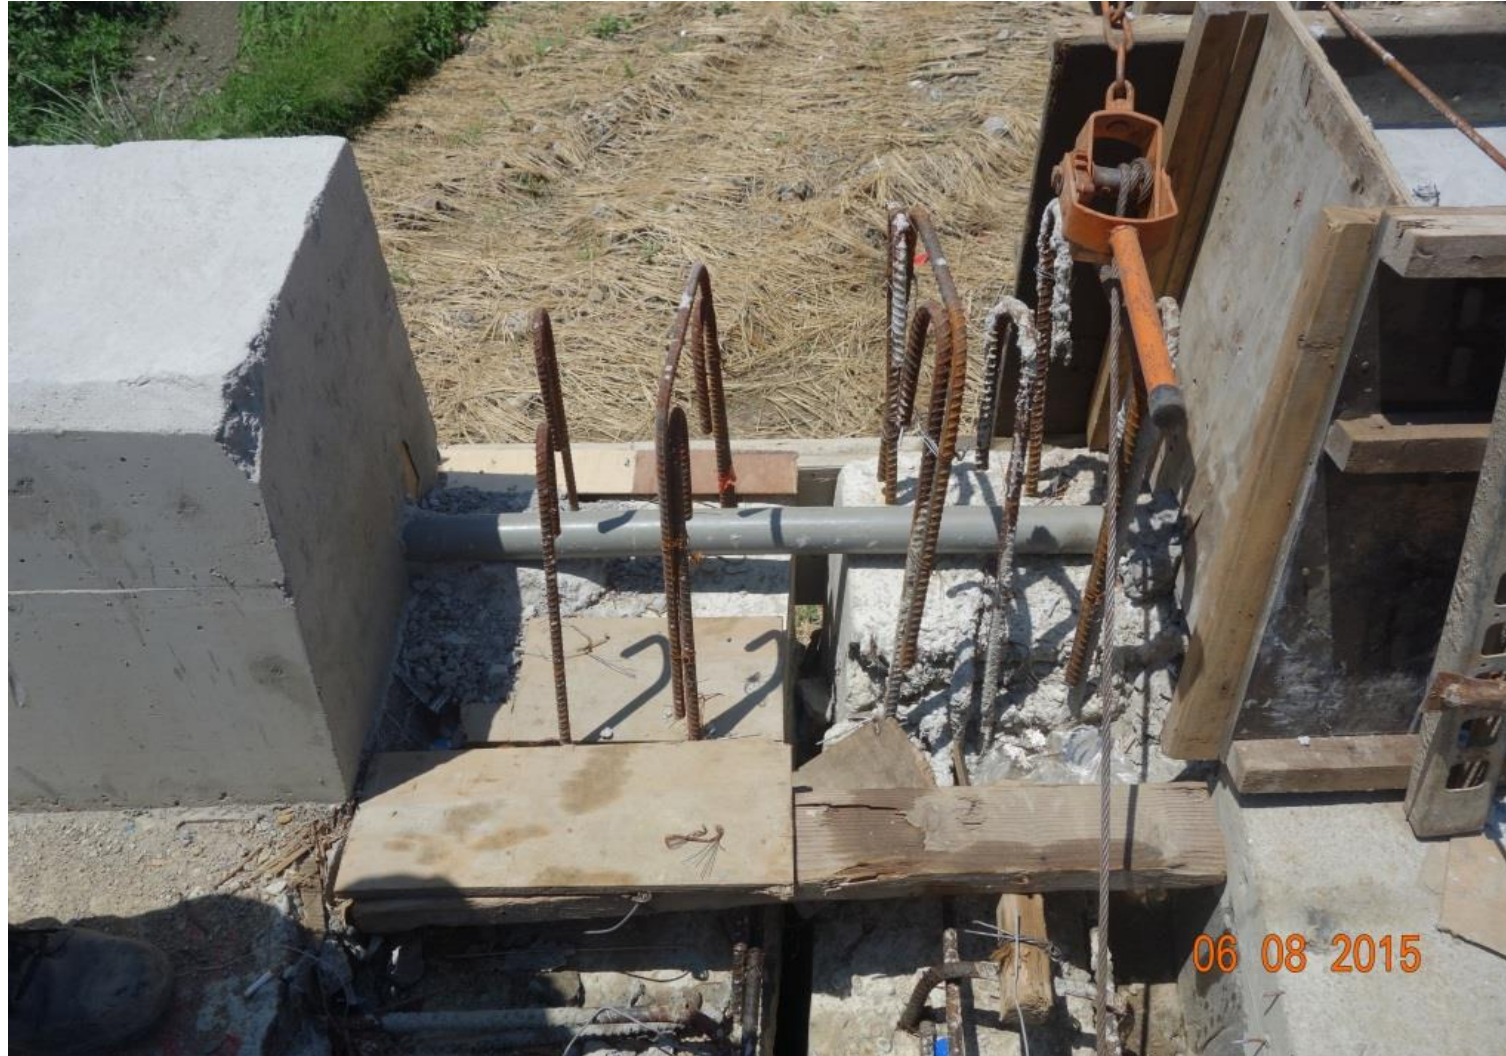
圖97工程會扣點編號5070413

說明：PVC導線管經過橋梁伸縮縫處未施作軟管

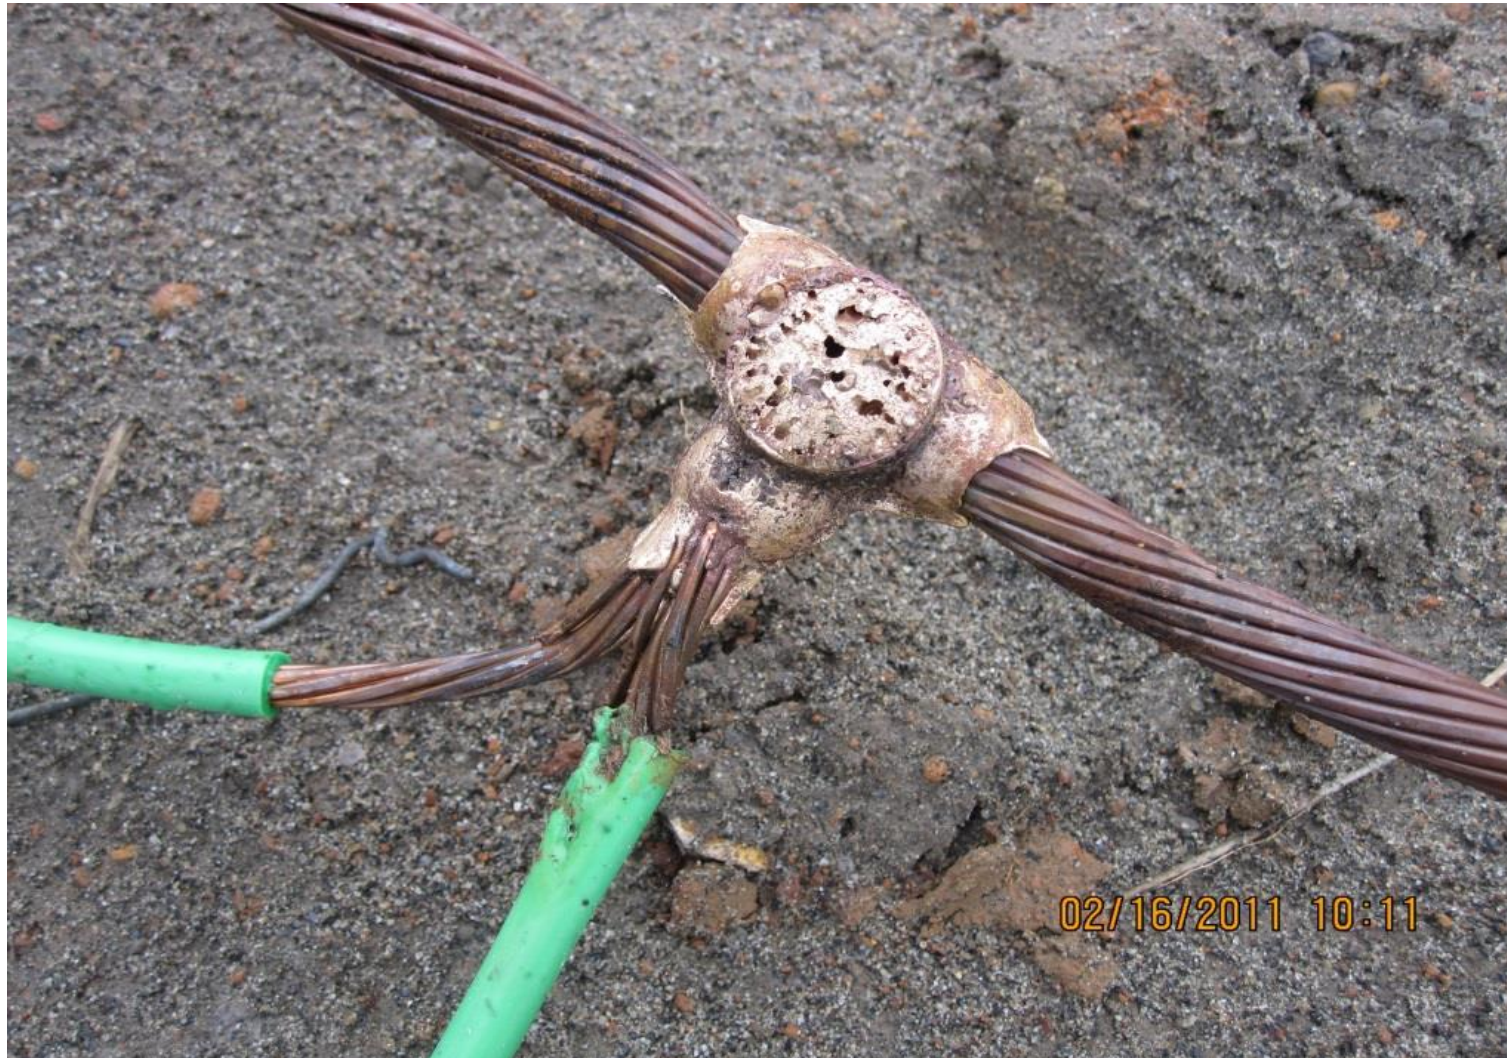
圖124工程會扣點編號5070605

說明：火藥量不足造成熔接處有孔洞

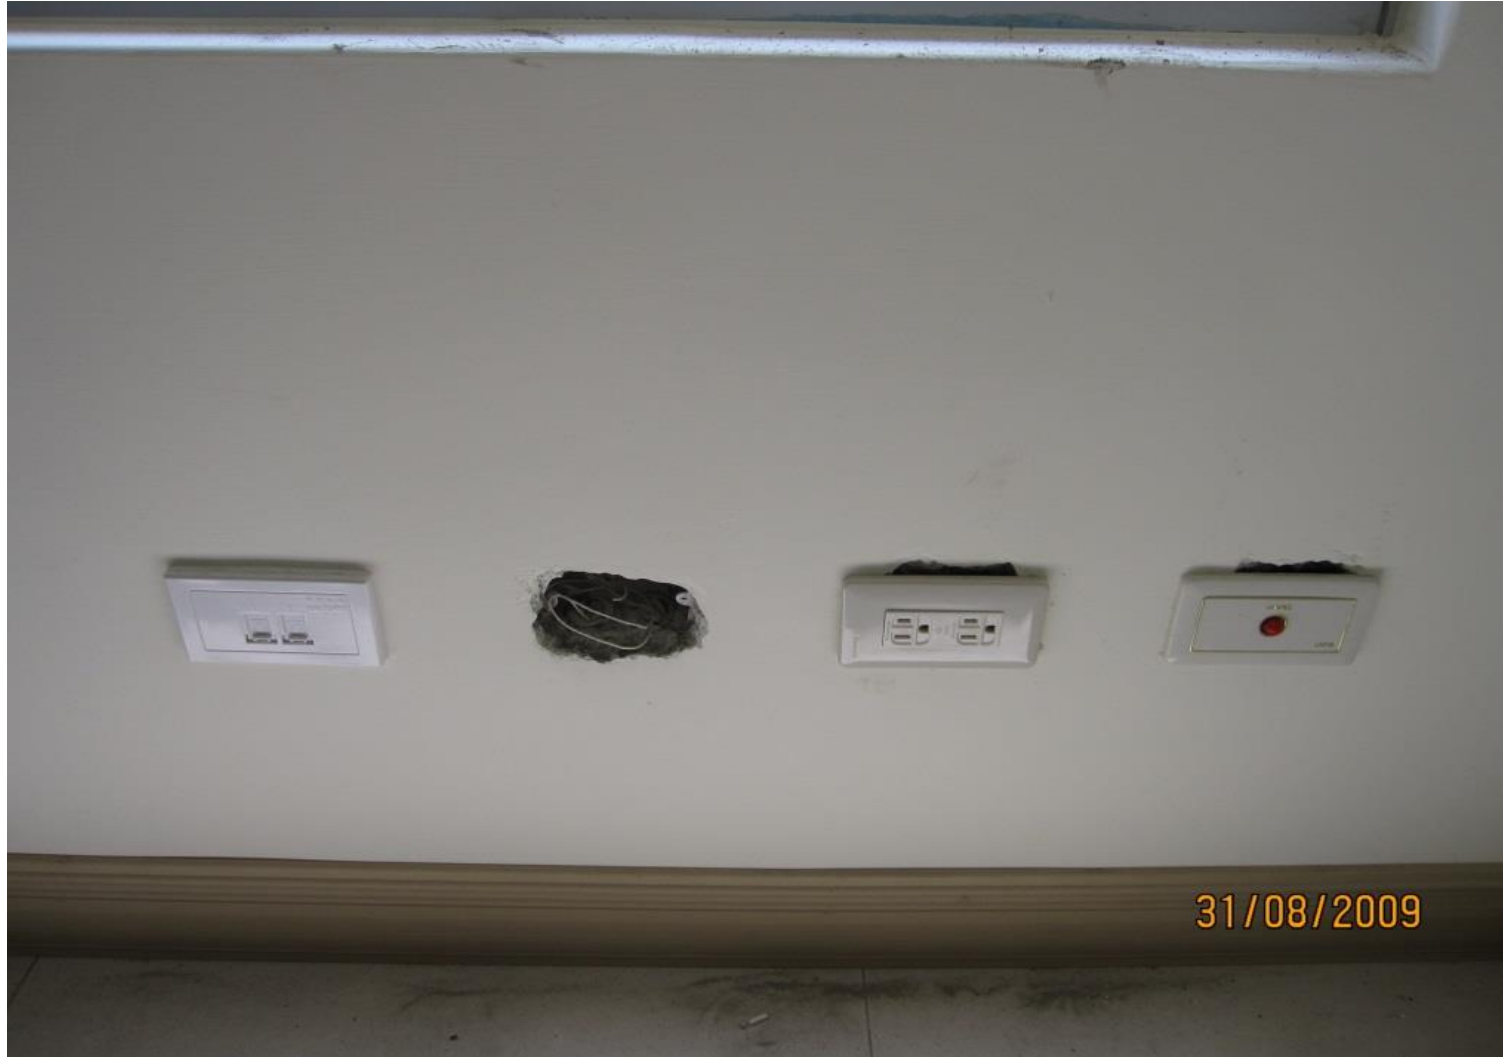
圖132工程會扣點編號5080908

說明：出線口高度不一，影响美觀

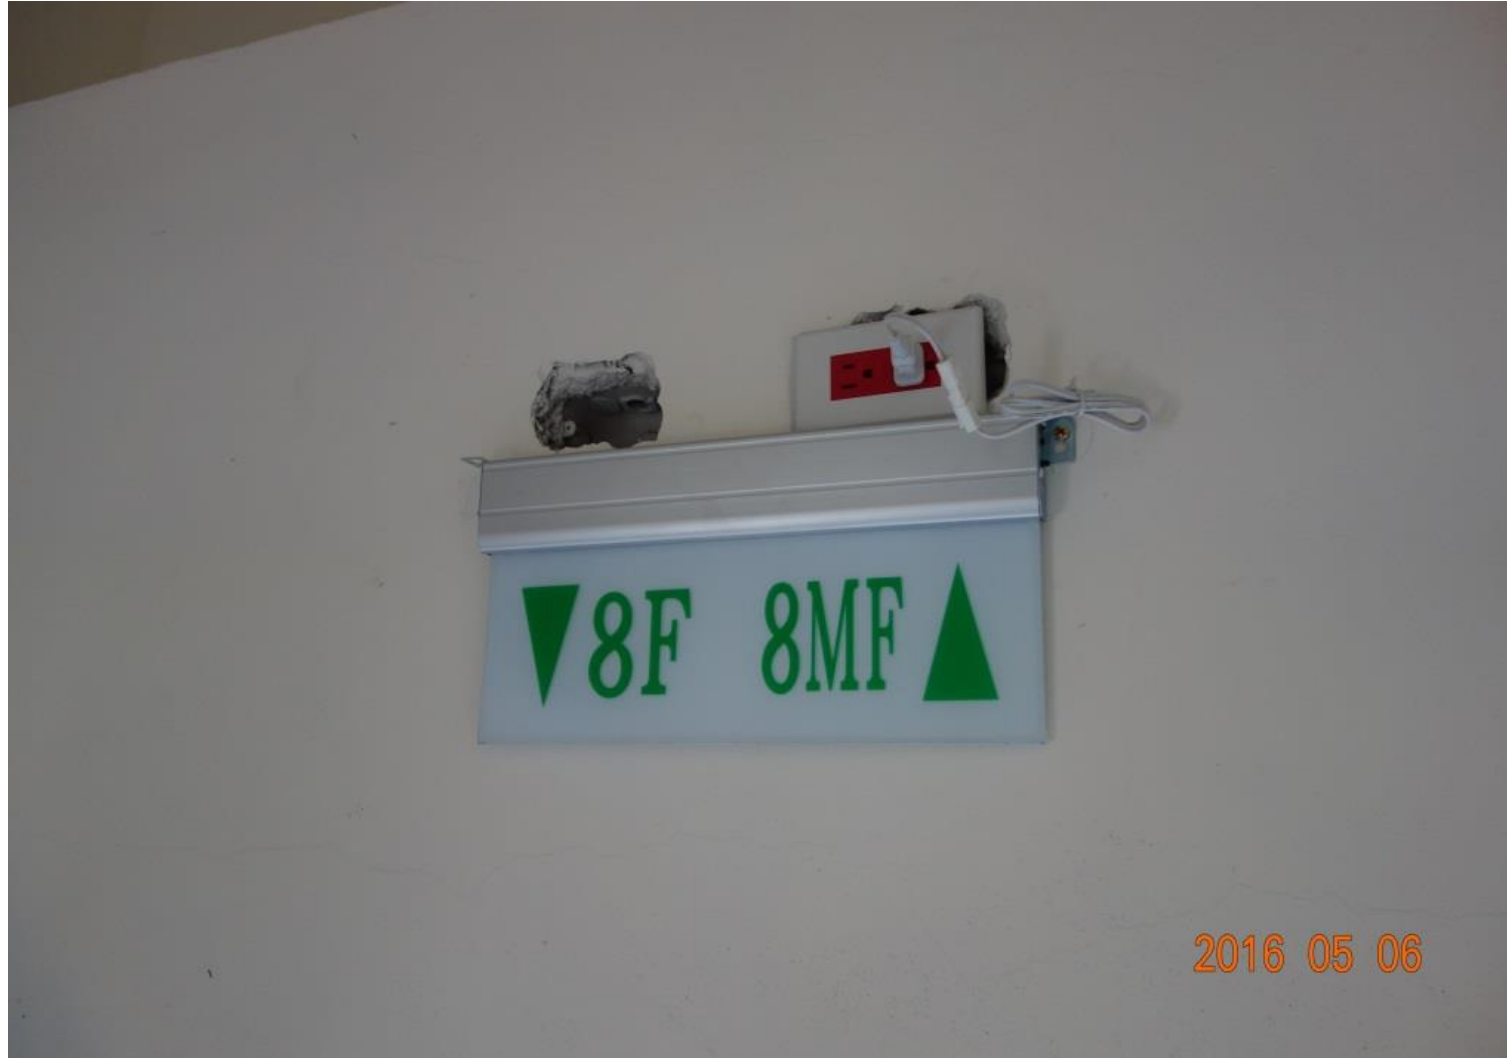
圖134工程會扣點編號5080908

說明：出線口開口太大未修補，影响美觀
